RAPPORT

Avgitt dato: 08.12.2005
SL Rapport: 43/2005

- Type og reg.: Eurocopter AS 350 B2, LN-OPV
- Produksjonsår: 1990
- Motor: Turbomeca Arriel 1D1

Luftfartsulykke, halerotor berørte container like før landing

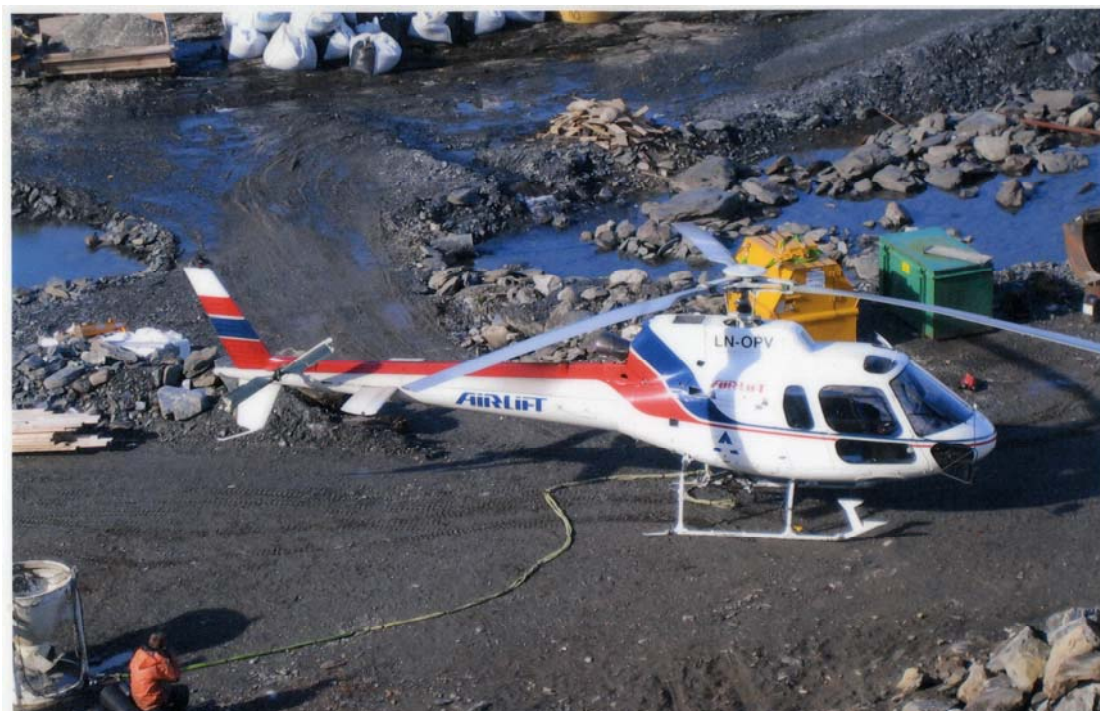
Begge halerotorblad knekt, deformert halebom og bulket haleflate

”Etter levering av tobb, skulle eg sette meg nedpå og levere ein håndradio. Ved vanleg landingsplass stod det ein traktor + henger. Skulle dermed sette meg ved sida av, med halen ned ein veg på sida av containeren. Ved nedsetting av betongtobbe, har eg vært for mykje fokusert på lasta/lina. Har dermed svingt hale inn i container. Landet ”normalt” (på tvers av planlagt landingsretning) etterpå. Ingen større vibrasjonar.”

Fartøysjefen utdypet sin begrunnelse for valg av landingsplass med at det var gunstig å lande på veien med vinden inn forfra, og med halen ut over veien som skrånet nedover for å gå klar av hindringer. Ved dette oppdraget hadde han ikke hadde hjelp av lastemann. Han konkluderte selv med at valg av landingsplass var ”pilotfeil”.

akseptabelt nivå. Generelt er det viktig at operatørene jobber systematisk for å skaffe seg oversikt over mulige faremomenter ved ulike oppdrag og iverksetter tiltak for å forebygge uhell. På en anleggsplass bør man for eksempel etablere en egnet helikopterlandingsplass som holdes ryddig og ikke benyttes til andre formål. Eksempler på øvrige generelle tiltak er utarbeidelse av spesifiserte kriterier for utlandingsplass, policy for bruk av lastemann, grundig opplæring og trening, holdningsskapende arbeid og velfungerende avviksrapporteringssystem. Fartøysjefen bidrar til å redusere risikoen gjennom å etterleve fastsatte prosedyrer og utøve godt flygerskjønn i form av samvittighetsfull planlegging, god rekognosering og generell forsiktighet.

”Etablering av fast landingsplass på anlegg som strekker seg over lengre tid er den samme konklusjon som vi har kommet til i vår interne behandling av saken. Vi har også lagt vekt på vurdering og trening på terrenglandinger i forbindelse med OPC.”
