RAPPORT

RAP: 12/2001

-type og reg.: AS 350 B2, Ecureuil, LN-OPV

Type hendelse: Alvorlig luftfartshendelse, berøring mellom en buss og et hovedrotorblad på et helikopter

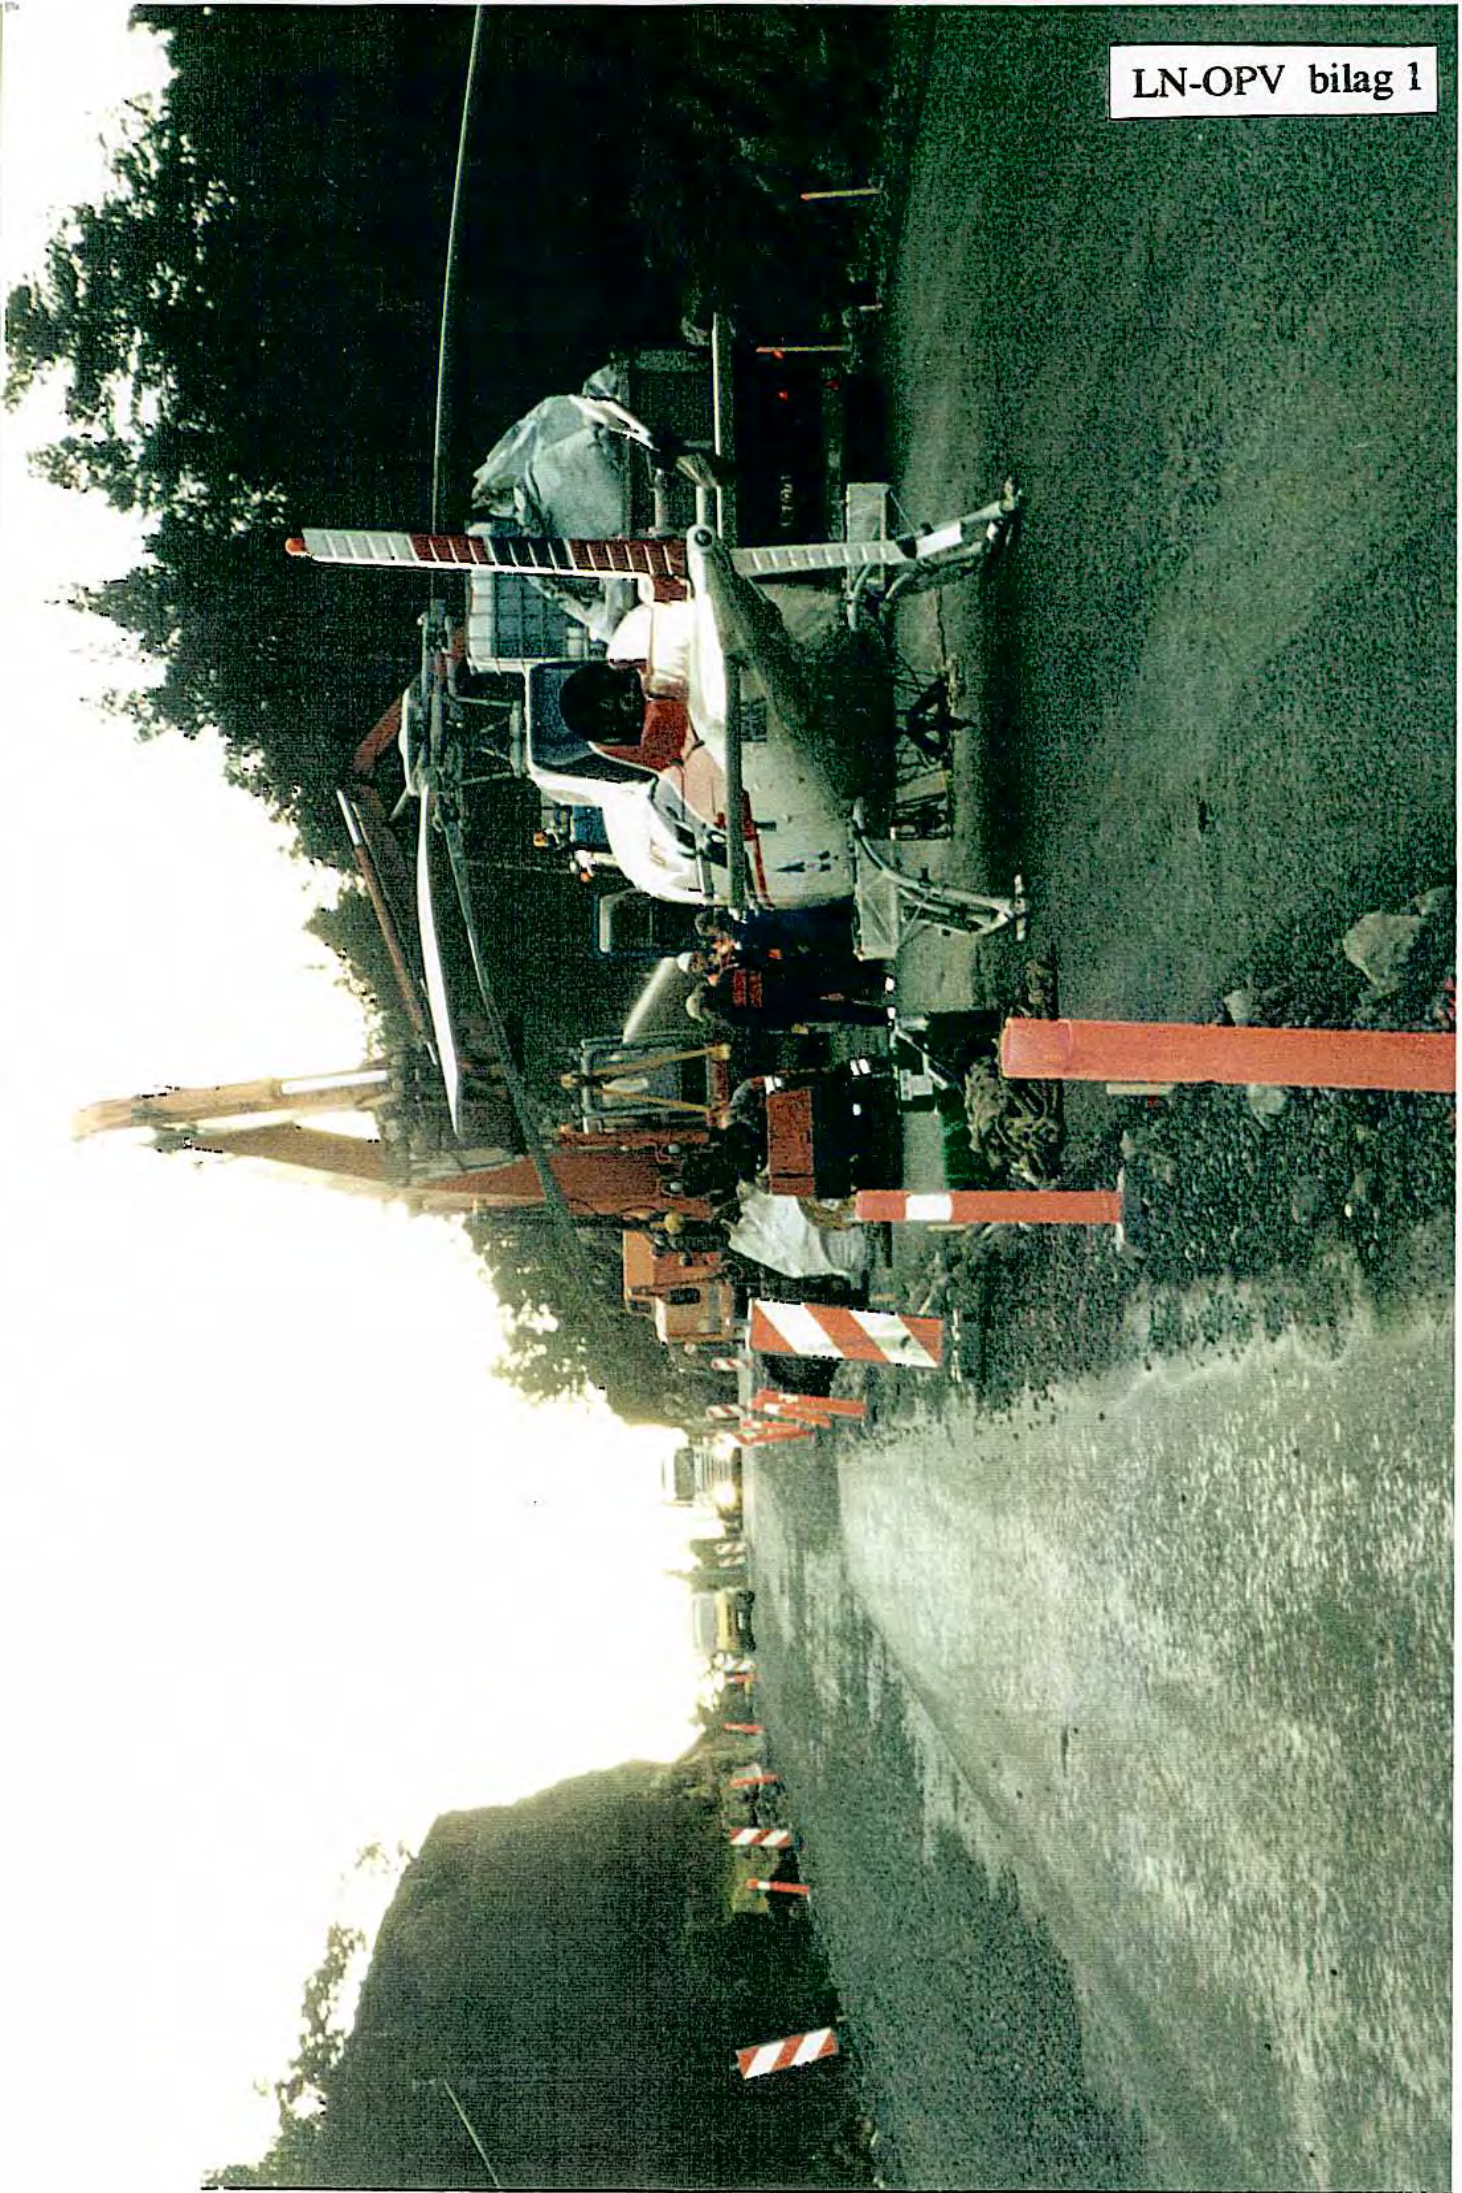
BILAG 1: Foto av området

Et helikopter tilhørende Airlift AS hadde landet og sto parkert ved Riksvei 541, ved Grøvle mellom Bremsnes og Moster på Bømlo. Fartøysjefen hadde landet på dette stedet som var utvalgt av kunden tidligere på dagen. Landingsplassen lå på en ny vei under arbeid som ligger like inn til riksveien. Dette er et anleggsområde i forbindelse med utbyggingen av veisystemet på Bømlo, en del av Trekantsambandet. Vegvesenet som arbeidet på denne veien hadde ikke gitt noen tillatelse til landing der, og helikopteret sto til dels i veien for det pågående arbeid (se Bilag 1). Nyveien ligger tett inntil den gamle, der den normale biltrafikken fortsatt gikk. Det var en høydeforskjell på ca. ½ m mellom veiene.

denne landingsplassen må ha vært valgt med for liten sikkerhetsmargin siden bussen kunne komme så nær at hovedrotorspissen kom i berøring med bussen.

HSL tilrår selskapet å vurdere å innskjerpe flygesjefs og fartøysjefenes kontroll av og ansvar for sikkerheten ved valg av landingsplasser (Tilråding nr. 17/2001).
