HAVARIKOMMISJONEN FOR SIVIL LUFTFART (HSL)

RAP.: 09/2000

**RAPPORT OM LUFTFARTSULYKKE VED TYIN 24. APRIL 1998
MED AIRLIFT AS EUROCOPTER AS 350B2 ECUREUIL, LN-OPX**

AVGITT MARS 2000

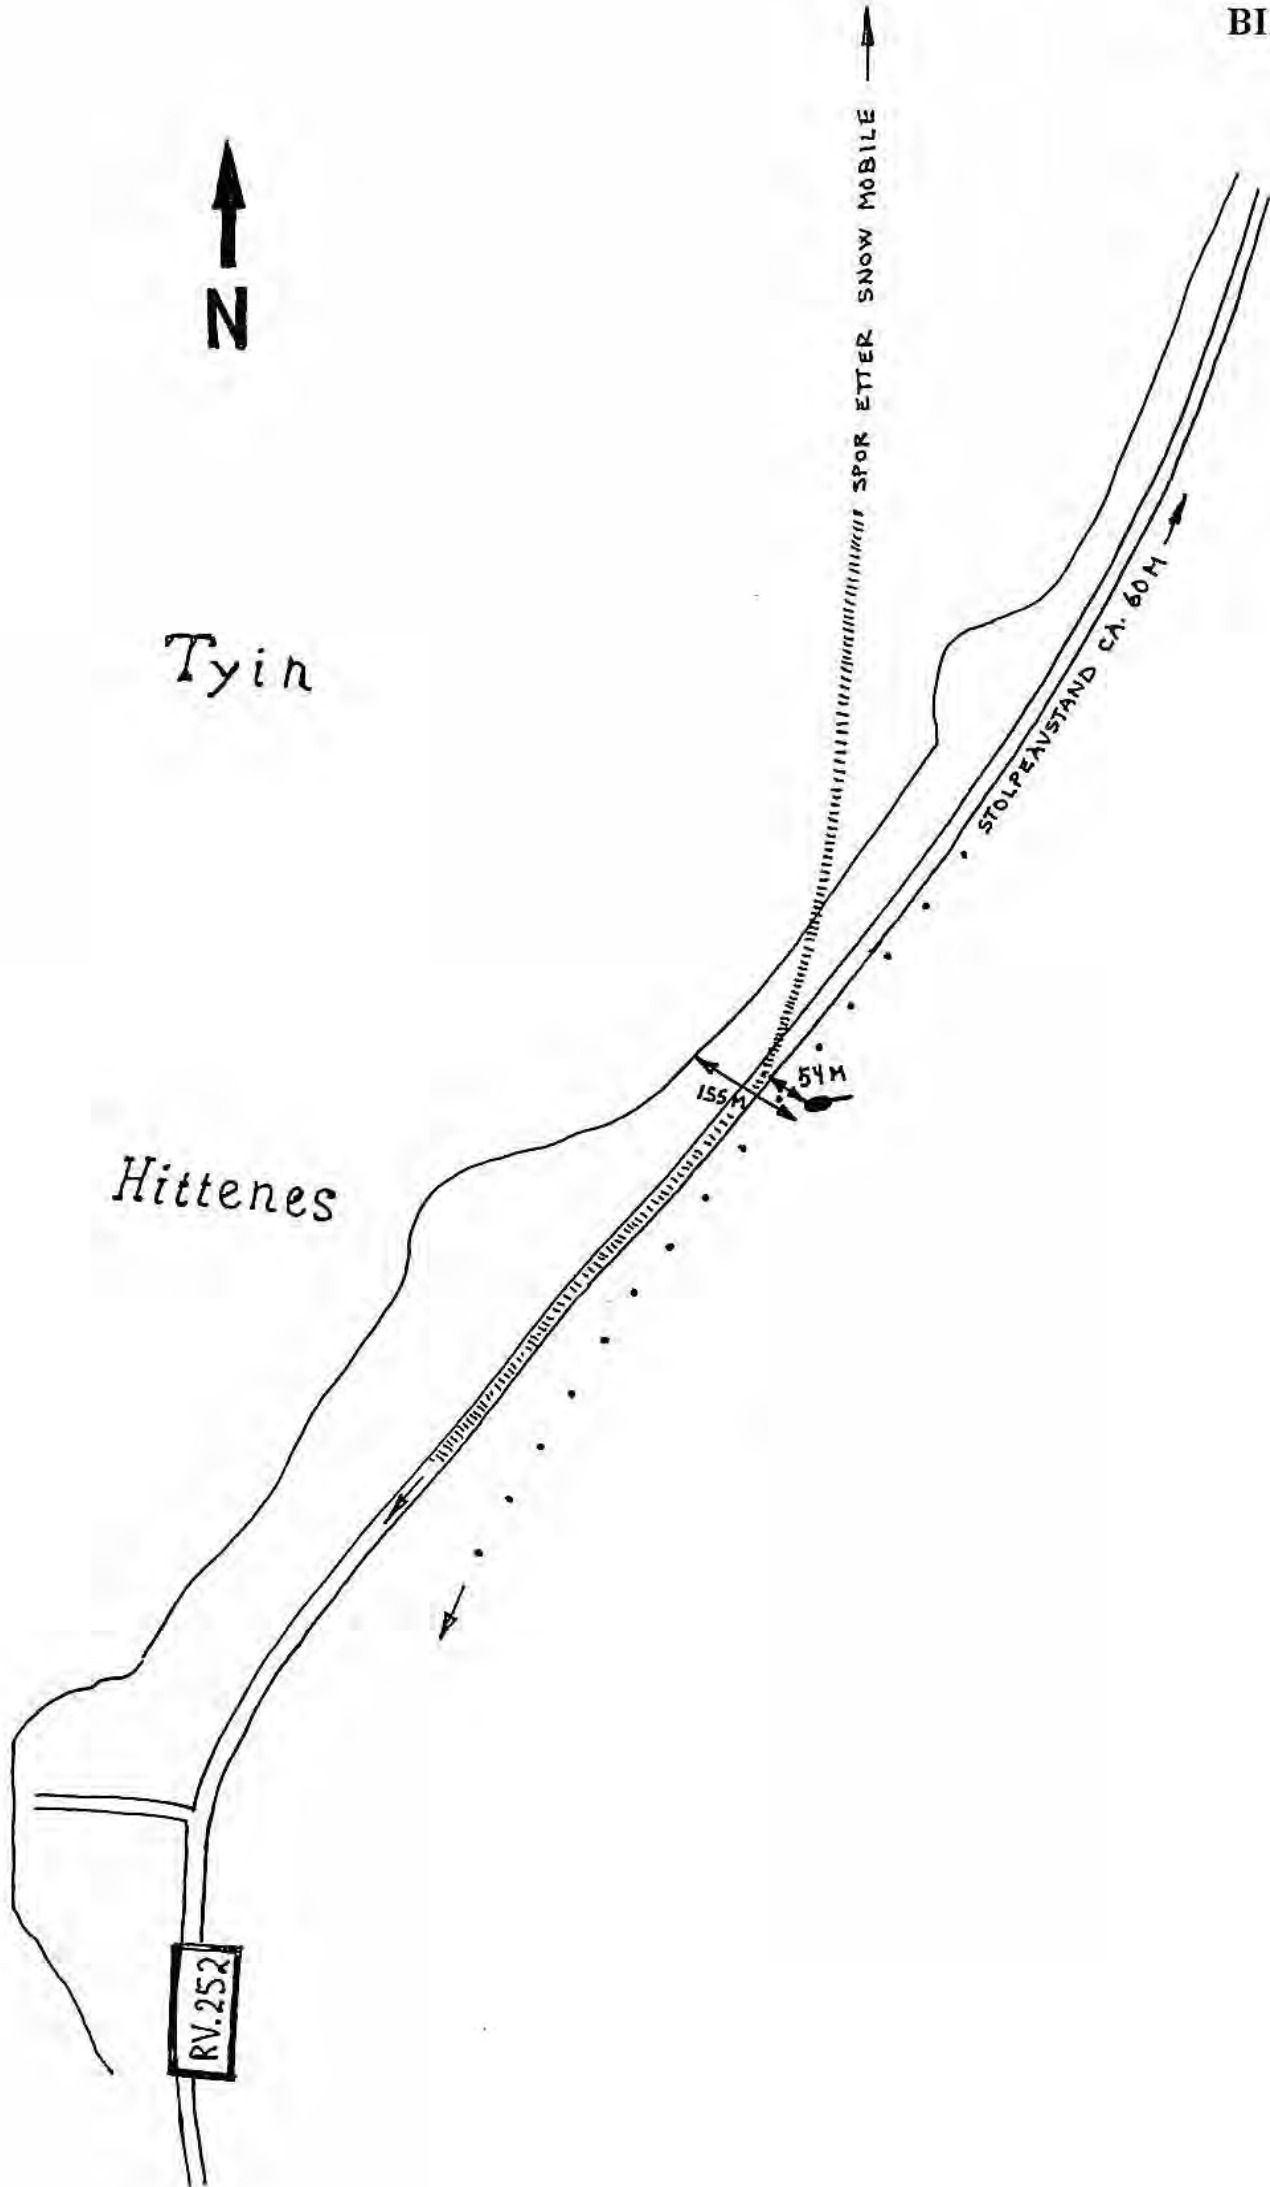
Helikopteret ble liggende i hovedretning 260°. Havaristedet lå henholdsvis 54 m til side på østsiden fra riksveien og 155 m fra strandlinjen på Tyinvannet og ca. 1 100 m over havet. Deler av helikopteret ble spredd utover opptil 15 m fra skroget. Se for øvrig skisse: Bilag 2. Et stort område rundt havaristedet kan karakteriseres som konturløse, snødekkede, forholdsvis flate vidder. Det var dagen etter ulykken mulig å gå oppå snøen selv om en stedvis tråkket igjennom et skarelag.

Helikopteret ble etter havariet liggende på venstre side, delvis over på kabintaket, slik at venstre skidd ikke berørte snøen. Særlig store skader var det i taket over kabinen/cockpit, hovedsakelig forårsaket av at hovedrotoren med gearboks ble revet av (se Bilag 3). Hele taket og deler av veggene/dørene til kabinen/cockpit var knust eller adskilt. Videre var skilleveggen mellom kabinen og transmisjonsdekket ødelagt. Hovedgearboksen ble etter ulykken liggende til venstre for cockpitens tak. Festet til gearboksen satt rotorhodet og to hovedrotorblader. For å få den skadde passasjerer og den omkomne flygeren ut av vraket ble det ene av disse rotorbladene kuttet og hovedgearboksen flyttet. Fartøysjefens sete hadde løsnet helt i sammenstøtet med bakken. For øvrig var gulvet i kabinen/cockpit, seter og instrumentpanel/kontroller lite skadet.

Spor i snøen tyder på at helikopteret først kom i kontakt med bakken forholdsvis lett med hele lengden av venstre skidd, og at det deretter dreide ca. 10° til høyre samtidig med at det beveget seg framover til venstre og veltet over på siden. Dette skjedde uten at skiddene ble påført skader og uten at helikopterets nødpeilesender (ELT) ble utløst.
