**RAPPORT OM LUFTFARTSULYKKE 10. JUNI 2002  
NÆR ØVRE KALVVATN I BINDAL KOMMUNE I  
NORDLAND MED EUROCOPTER AS 350 B2, LN-ORH  
OPERERT AV HELI-TEAM AS**

**AVGITT  
SEPTEMBER 2003**

Typebetegnelse: Eurocopter AS 350 B2 Ecureuil

Registrering: LN-ORH

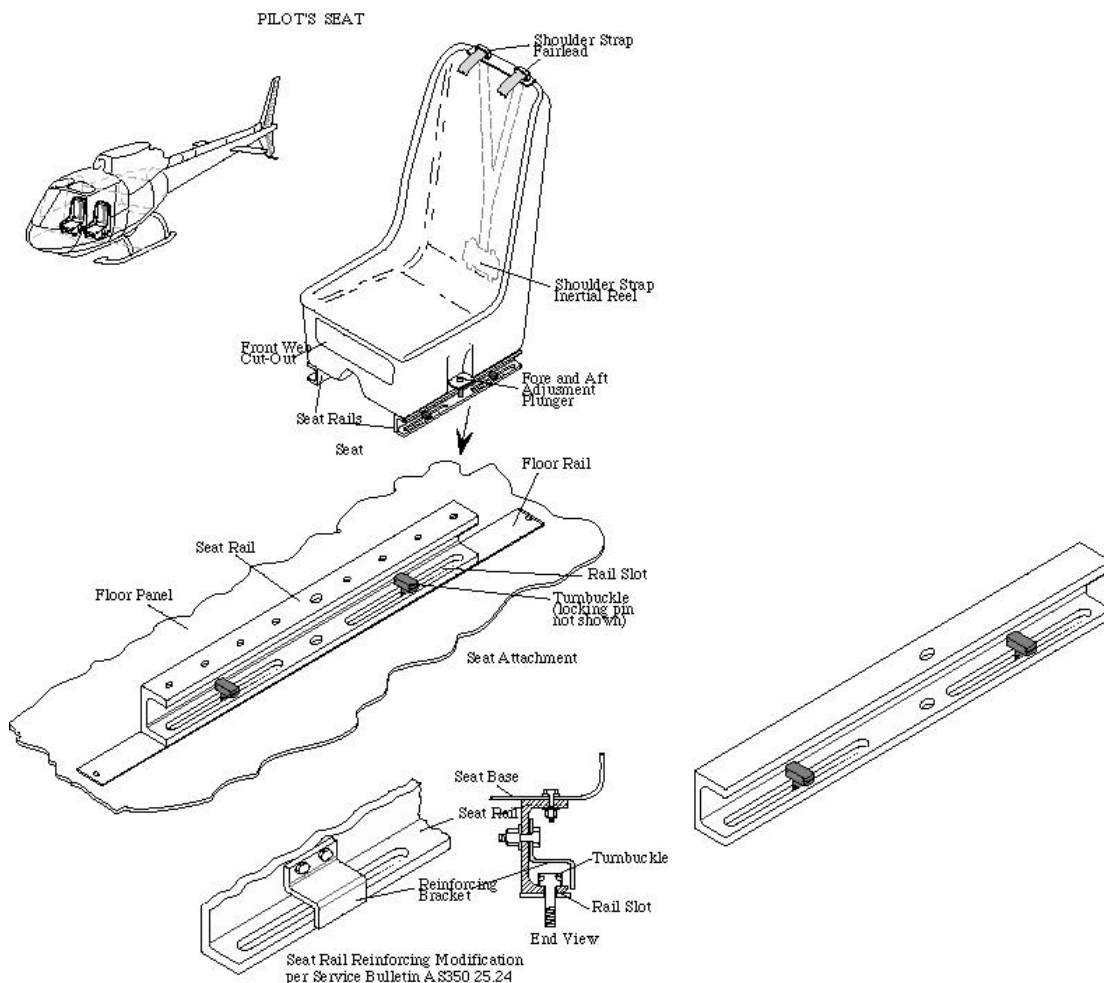
Fig. 1 Førersetet og dets innfesting

Førersetene er laget av formstøpt glassfiberarmert plast. Polstring i rygg- og sete er festet med borrelås. To aluminiumsskinner med u-profil er skrudd fast langs setefundamentet for fastmontering i dørken. Nedre flens har to spalter som gjør det mulig å justere seteposisjonen i lengderetningen. Setene er festet til dørken med fire bolter med låsepinne (turnbuckles) som står i disse sporene, og en fjærbelastet bolt (plunger mechanism) på venstre side av seteinnfestningen låser setet i ønsket posisjon og forhindrer det fra å bevege seg fram eller tilbake. Øverst på baksiden av seteryggen er det montert en plastskinne med føringer som leder skulderbeltene i riktig posisjon. (Se fig. 1).

Fabrikanten har utstedt minst to Service Bulletiner (SB 25.24 og 25.63) som har hatt til hensikt å forsterke seteinnfestingen. SB 25.24 var utført på LN-ORH.

- Frontsetene er av en svak konstruksjon med svært dårlige støtabsorberende egenskaper. De løsner lett fra innfestningen og brytes opp uten å gi støtte. Ved denne ulykken løsnet setet og seteryggen sviktet. Det er grunn til å anta at fartøysjefens rygg ikke hadde fått de samme skadene hvis seteryggen hadde gitt en akseptabel støtte under havariet. Det samme kan sies om setets manglende støtabsorpsjon. Videre har setet mekanisme for posisjonslåsing kun på venstre side (plunger mechanism, se fig. 1). Dette gjør at seteskallet lett vrir seg og sprekker

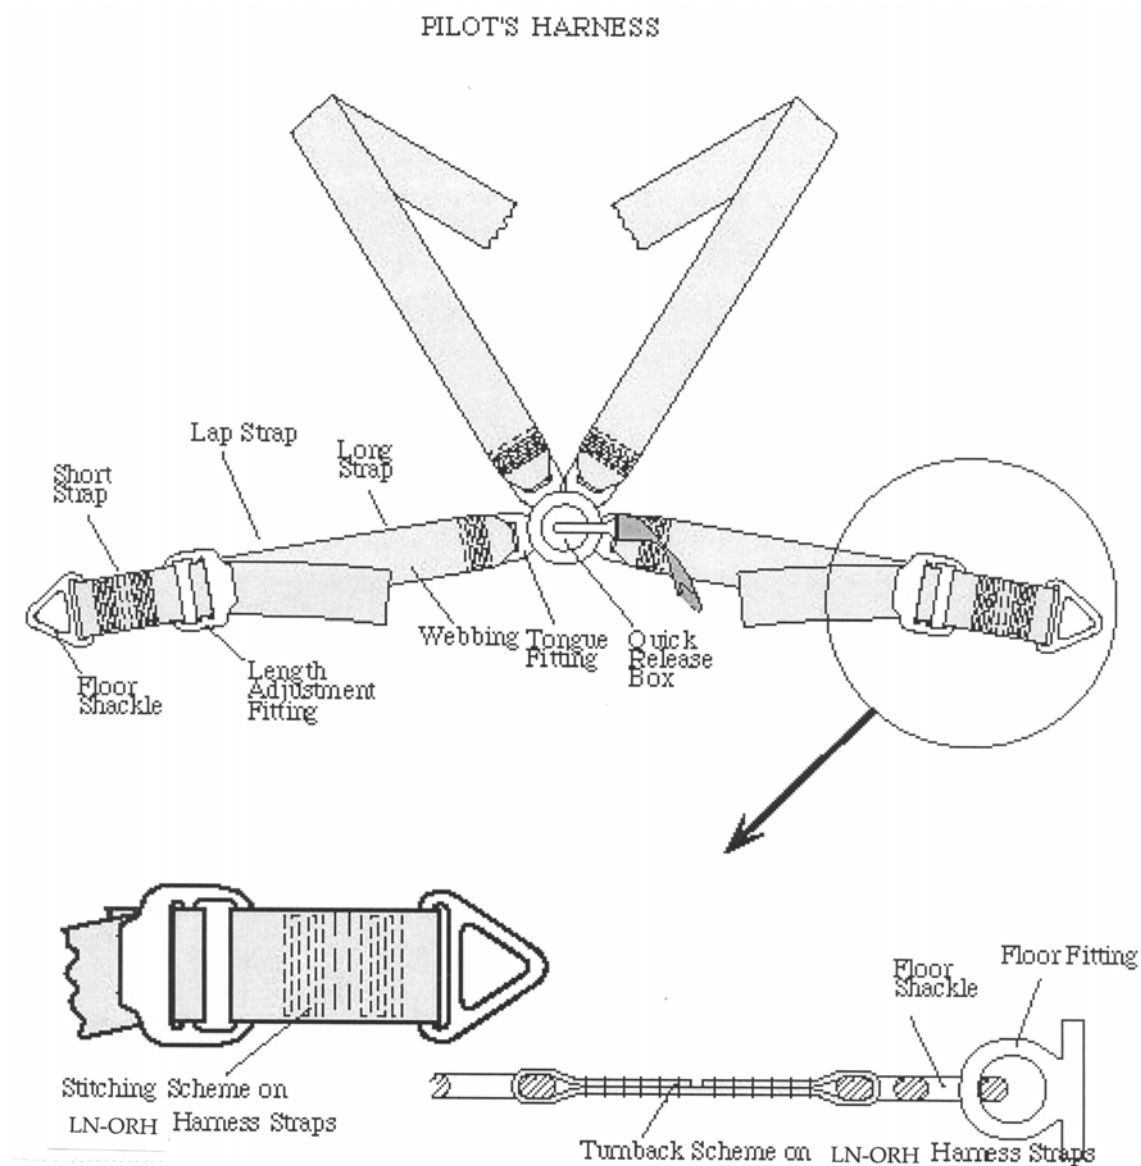
Fig. 2 Setebelte

Setebeltene i førerposisjonene er firepunkts hofte- og skulderbelter produsert av Autoflug GmbH & Co. Hoftebeltene er festet med sjakler i dørken ved siden av setenes bakkant. Hver beltestropp består av to deler der den korteste stroppen er trådd gjennom sjakkelen, brettet tilbake og sydd fast i beltet slik at det danner en løkke. Sømmen består av flere parallelle rader med rette sting. De to delene av beltestroppen er koblet sammen i en spenne som benyttes til å justere beltets lengde.

Skulderstroppene er rullebelter som går gjennom føringene på baksiden av seteryggen. Snellen er festet nede på baksiden av seteryggen. (Snelle P/N: AFC0582730, datert 01/94). Beltespennen (Multiple-point buckle type: GL-2 Conf. To LBA Spec. 77.01 Reg. no. 40.091/53, Serial No. 069654, AFG0315387) er permanent festet til venstre

hoftebelte. De tre øvrige stroppene har en ståltunge som passer inn i beltespennen. Disse frigjøres fra spennen ved å dra i utøsermekanismen. (Se fig. 2).

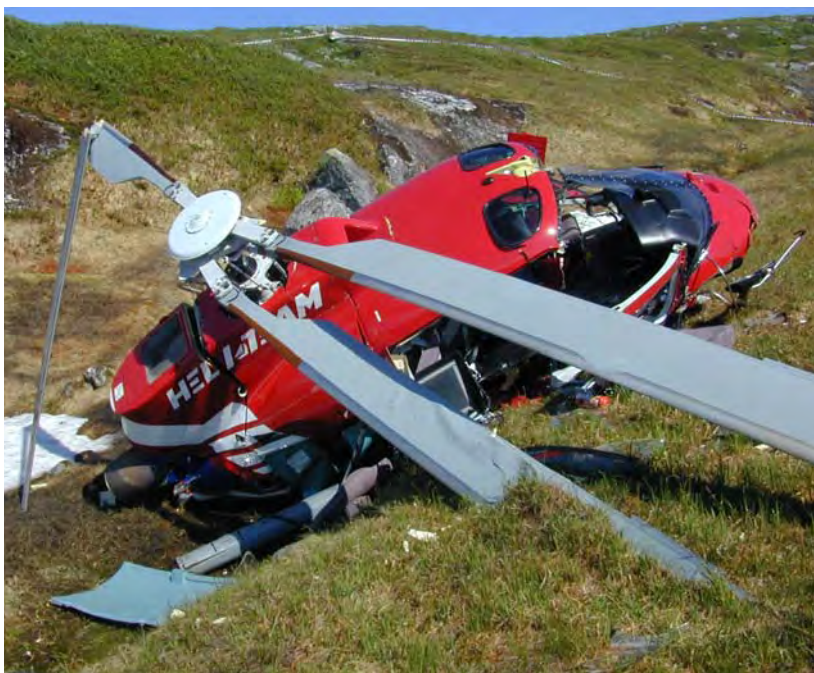
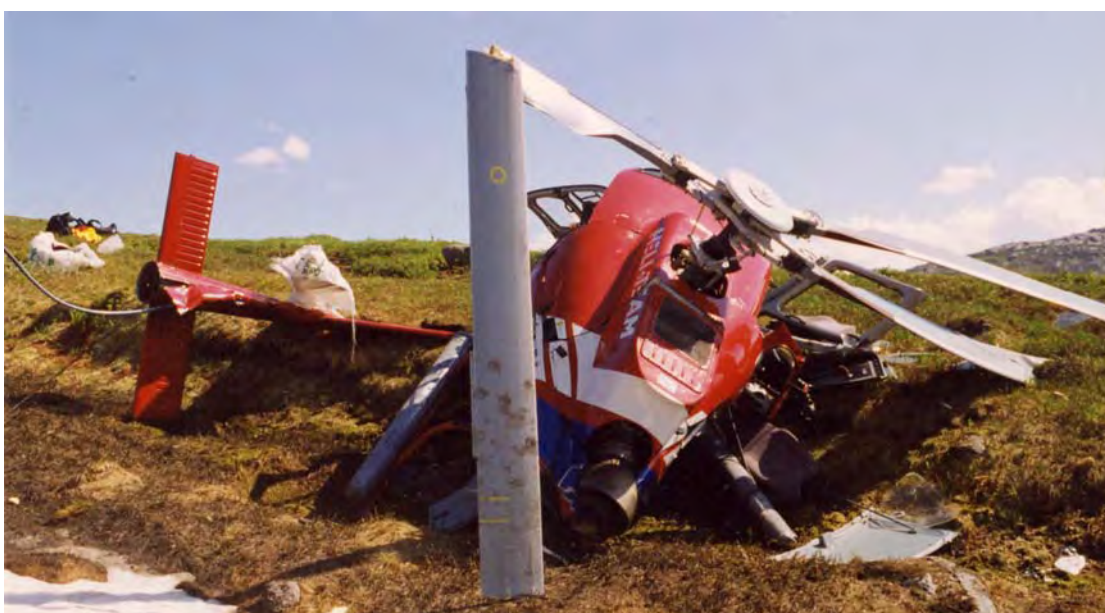
Fig. 3 Hovedvraket

Helikopteret hadde omfattende strukturelle skader som følge av kollisjonen med terrenget. Det separerte i tre hoveddeler ved nedslaget. Kabin/kropp med hovedgearboks, motor og hovedrotor utgjorde hovedvraket. De to andre hoveddelene var midtre seksjon av halebommen og bakre del av halebommen med stabilisator og halerotor. (Se fig. 3 og 4).

Nesepartiet var slått opp fra undersiden. Taket hadde nær separert grunnet en stor sprekk foran luftinntaket til oljekjøleren og brudd i alle dør/vindusstolpene. Takvinduene og vinduene på venstre side var intakte, for øvrig var alle vindusruter sprukket/knust. Dørene på høyre side og bakre dør på venstre side hadde løsnet og falt av. Bare venstre, fremre dør hang fortsatt fast i dørhengslene. Gulvet/bunnen i cockpit/kabinen var stort sett intakt. Under setet til fartøysjefen var imidlertid gulvet buklet opp fra undersiden.

Bakre del av høyre understell var brukket av og fremre del var trykket opp under helikopteret. Venstre understell var nær uskadet. Flyteelementene som var festet på understellet, og som kan blåses opp i tilfelle nødlanding på vann, var ubetydelig skadet.

Rotorhodet er av typen STARFLEX. Alle de tre armene på "stjernen" hadde alle gått til brudd etter en 45° linje. Bladene hadde følgelig kommet ut av posisjon (lead-lag) og dette hadde medført en del overbelastninger i rotorhodet. "Gult blad" var knekt ca. 1 m fra roten. Bruddlinjen på "stjernearmen" på "gult blad" var typisk for et blad som blir drevet av gearboksen. Ytre del av "blått blad" hadde slått dypt ned i bakken og var betydelig skadet. "Rødt blad" var relativt uskadd. Spor viste at rødt blad hadde slått i bakken like bak blått blad. Bruddlinjen på "stjernearmene" på disse bladene var typisk for blader under retardasjon.

Motoren var tilsynelatende uskadet og alle rør, slanger og motorkontroller var korrekt montert. På tilsvarende måte var hovedgearboksen tilsynelatende uskadet. Av synlige skader i området var det mest iøynefallende at høyre fremre festestag til gearboksen (suspension bar) var bøyd. Motoren ble ikke undersøkt innvendig av HSLB.

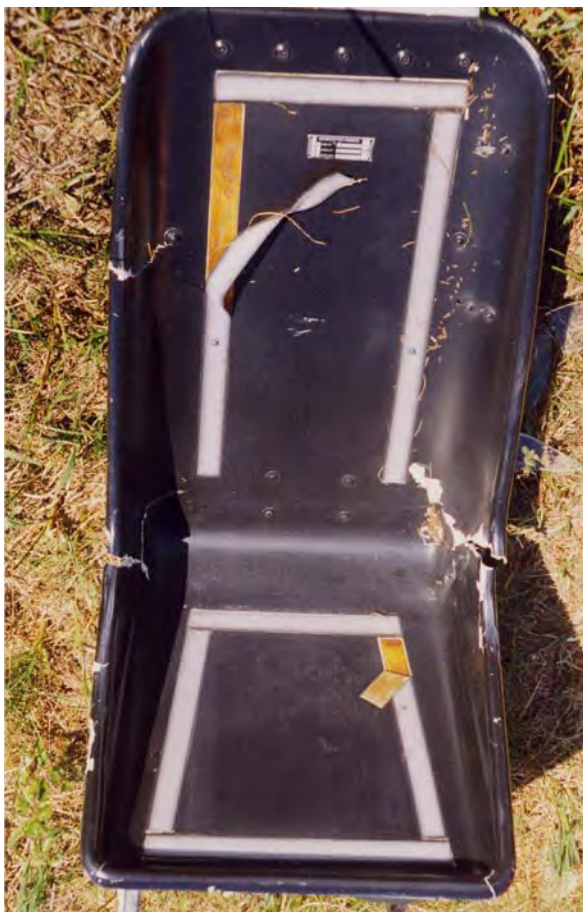
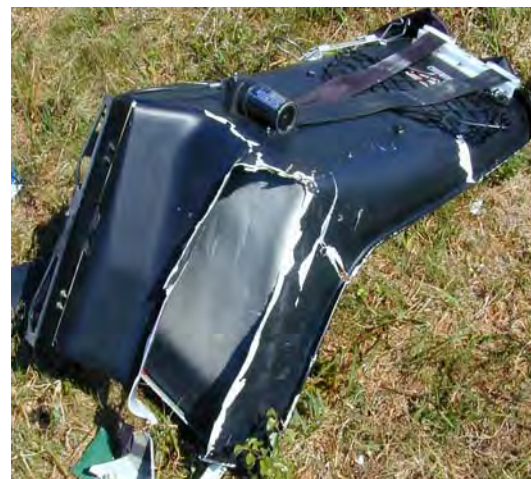
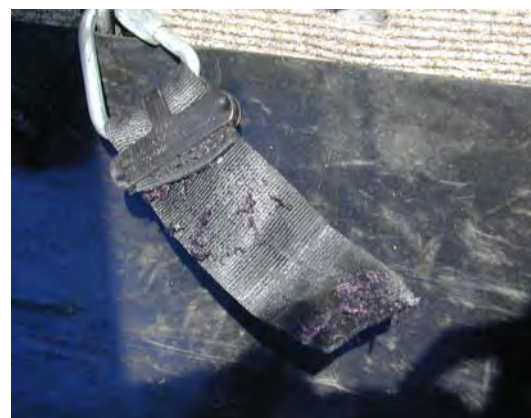
*Fig. 5 Brukket seterygg, sete og belte*

Høyre førersete der fartøysjefen satt var revet løs fra dørken og lå utenfor vraket. Innfestingen i gulvet hadde røket på ulikt vis på høyre og venstre side: På høyre side hadde glassfibermaterialet i selve setet sprukket i området rundt festeskinnen, slik at skinnen og litt av setematerialet satt igjen i dørken. På venstre side hadde spaltene i festeskinnen utvidet seg slik at skinnen løsnet fra boltene i dørken og fulgte med setet. Seteryggen var brukket. Det var ikke noe som tydet på at setet eller seteryggen var blitt truffet av tunge løse objekter i sammenstøtet.

Fartøysjefens venstre hoftebelte hadde røket. Sømmen nær innfestingen i gulvet hadde gitt etter. (Se fig. 5). (Fartøysjefen har anslått at han med den aktuelle bekledningen veide ca. 85 kg på ulykkestidspunktet).

*Stolens underside og snelle til rullebelte*

*Opprevet søm på venstre hoftebelte*

- k) Bruk av hjelm reddet fartøysjefen fra å få alvorlige hodeskader.
- l) Førersetene løsnet fra gulvet og seteryggen på fartøysjefens sete knakk.
- m) Venstre hoftebelte røk i sømmen ved innfestingen i gulvet.

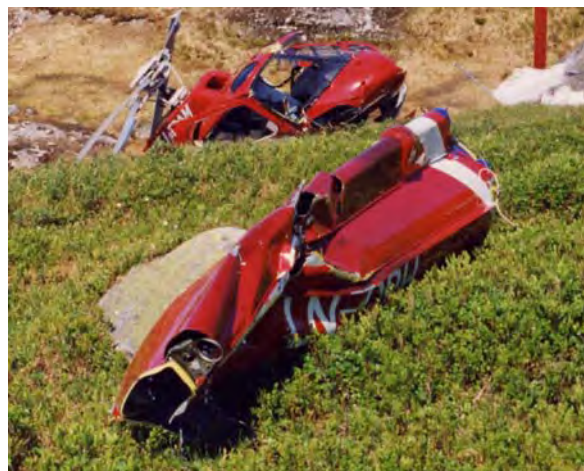
Fig. 6 Midtre seksjon av halebommen

Den midtre seksjonen av halebommen ble funnet ca. 10 m skrått og til høyre i forhold til hovedvraket. Innvendig i dekselet som omsluttet halerotorakslingen var det spor som viste at akslingen (forward steel drive shaft) hadde rotert samtidig som den berørte dekselet. Selve akslingen ble funnet ved hovedvraket hvor den hadde avsatt tydelige spor etter rotasjon. "Forward steel shaft" hadde røket i den fleksible koblingen ved motoren og ved "twist datum holes" i bakre ende.

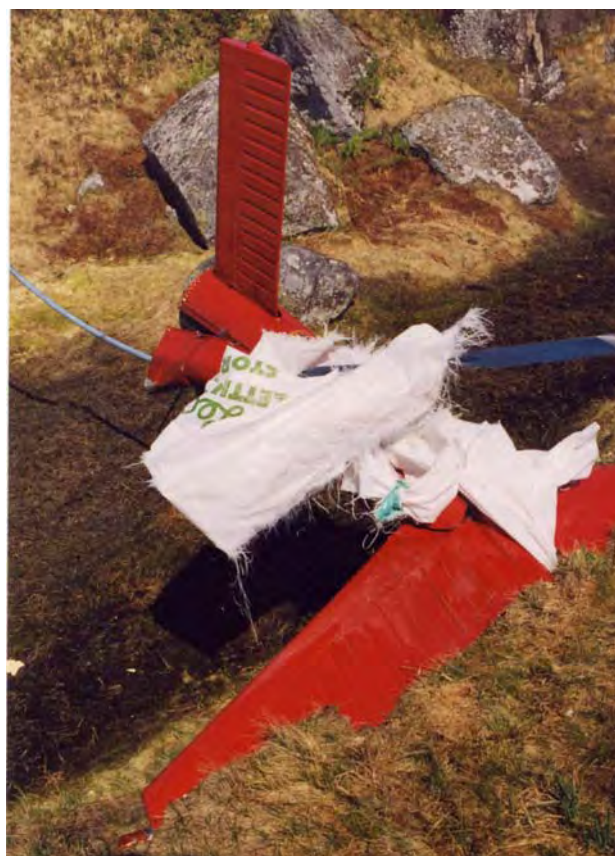
Fig.7 Halerotor med sekk

En tom storsekk var kveilet fullstendig inn i halerotoren slik at den omsluttet ett av rotorbladene og akslingen. Glassfiberstrukturen i begge rotorbladene var knekt inne ved rota, men "blade spar" holdt bladene fast.

"Pitch change" mekanismen for halerotoren var intakt, men skader på halerotorakselen (yoke), "pitch change links" og balansevektene tyder på at bladene har beveget seg

langt utenfor normale posisjoner. Halerotorgearboksen hadde ingen synlige skader og halerotoren roterte fritt når den bøyde drivakselen ble rotert. Bruddet i framenden av drivakslingen tilsvarte bakre bruddsted i "forward steel drive shaft" og hadde skjedd ved klipping av naglesammenføyningen. Det var ingen tegn til varmgang eller slitasje forårsaket av rotasjon i bruddet.

Det er sannsynlig at halerotoren ble noe skadet hvis den ble truffet av den løse sekkebunnen. Situasjonen ble imidlertid dramatisk da lasten ble droppet og hele sekken kveilet seg rundt halerotoren og akslingen. Halerotoren mistet da all effekt, samtidig som rotasjonsmotstanden økte. Dette førte også til en markert nedbremsing av turtallet på både halerotoren og hovedrotoren. (Under gult område på turtallsindikatoren). Skademønsteret på helikopteret tyder imidlertid på at halerotorakslingen røk grunnet overbelastning før helikopteret nådde bakken.

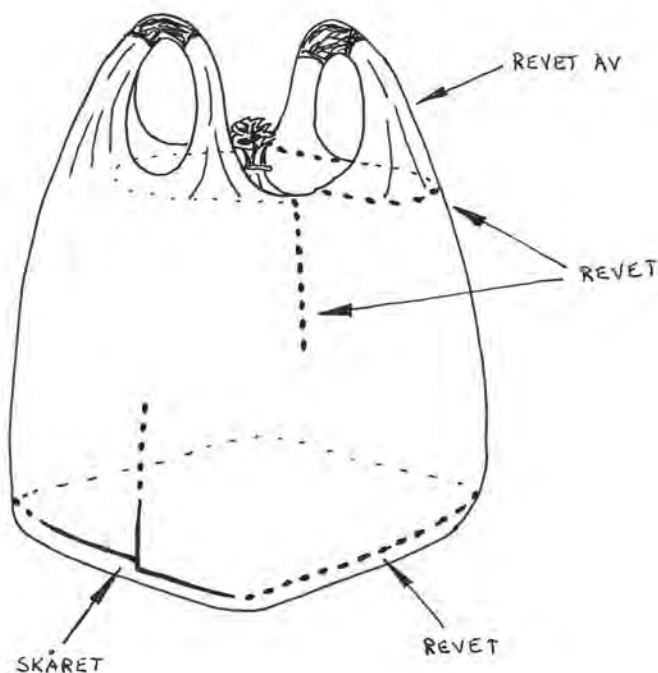
Fig. 8 Skisse av sekk

Transportsekkene var originalemballasjen som Lecakulene leveres i fra fabrikk. De var "standard storsekk", laget av vevd, hvit glassfiberduk. Et kvadratisk bunnstykke som målte ca. 90x90 cm var festet med en solid søm. I toppen av sekkene var det to hanker som var laget ved at sekken var spjæret med fire 60 cm lange loddrette kutt, ett midt på hver side av det kvadratiske tverrsnittet. Endestykkene på de fire flikene var så sydd sammen to og to, slik at sekken fikk to hanker/"ører" med feste i hvert hjørne. Sømmene på hankene var skjult av et grønt overtrekk av lignende kvalitet som selve sekken. Innvendig, nær toppen av sekken, var det en påsydd fyllestuss som kunne snøres igjen og som dermed fungerte som lokk. Sekken var tydelig merket med hva den inneholdt og opplysning om at den rommet 1 m<sup>3</sup>. Vekten var ikke angitt. En sekk fullastet med Lecakuler veier ca. 400 kg. (Se skisse fig. 8).

Storsekken manglet bunn og en av de to hankene, for øvrig var den komplett. Den manglende hanken ble funnet sammen med wiren og den fulle sekken på droppstedet. Sekkebunnen ble ikke funnet, og heller ikke noe av den solide sømmen som bunnen var sydd fast med. Fibrene langs ca. 90 cm av nedkanten av sekken så ut som om de var kuttet med kniv. Det samme var tilfellet for en ca. 25 cm lang flenge som stod omtrent vinkelrett midt på dette kuttet. Langs resten av omkretsen i nedkant av sekken bar fibrene preg av å være kuttet på en annen måte. De var tynne og "flisete", som om de var revet av med stor kraft.

Ca. 80 % av omkretsen av toppen var avrevet langs sømmen, og sekken hadde et par loddrette flenger/hull med flisete kanter. Sekken hadde ingen spesielt lange frynser. Fyllestussen i toppen var snørt igjen.

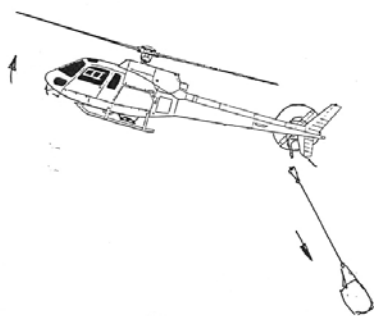
5. Halerotoren heftet opp sekken og kveilet den inn.

6. Lasten falt mot bakken og trakk i wiren til denne ble strammet. Vekten av sekken dro så den øvre kroken på wiren gjennom den ene hanken på sekken. Kroken ble deretter hengende fast i den andre hanken, slik at halen på helikopteret ble dratt nedover inntil hanken røk og fulgte med wiren og den fulle sekken ned.

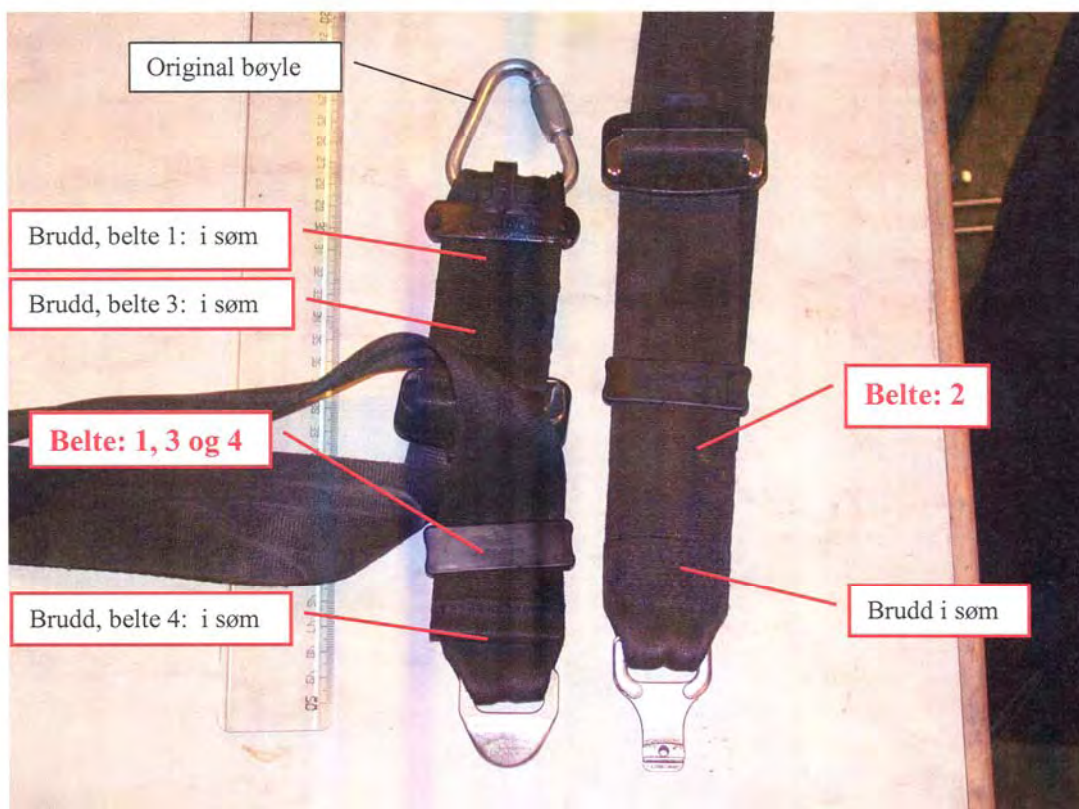
Fig 1. Sikkerhetsbeltetyper som ble testet: Belte 1, 3 og 4 var av samme type (med dobbeltsøm), og belte 2 var av en annen type. Alle beltene røyk i sømmer. Sømmen i belte 2 så ut for å være limt.

Original bøyle (diameter 7.00 mm ) i belte 1 ble erstattet av en større bolt (diameter 9.85 mm) for innspenning (se kommentar).
