HAVARIKOMMISJONEN FOR SIVIL LUFTFART (HSL)

RAP.: 03/99

**LUFTFARTSULYKKE PÅ RIKSVEI 84 I SKØELVDALEN I
SØRREISA KOMMUNE, TROMS 5. APRIL 1997 MED
EUROCOPTER AS350-B2 LN-ORT**

AVGITT MARS 1999

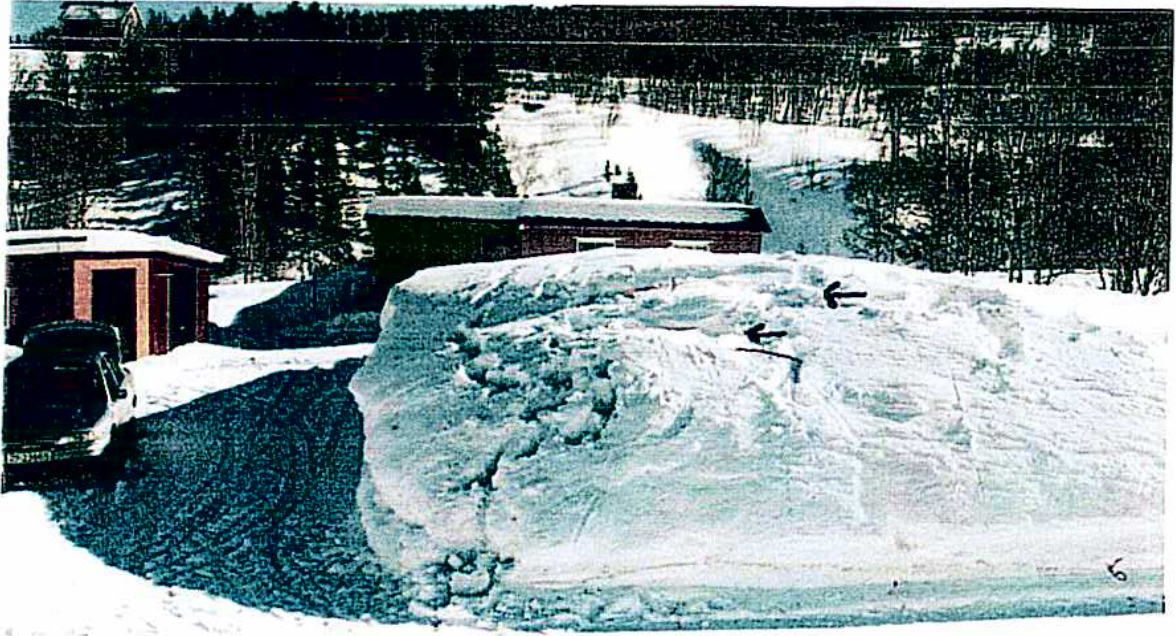
Main rotorblade rotation marks

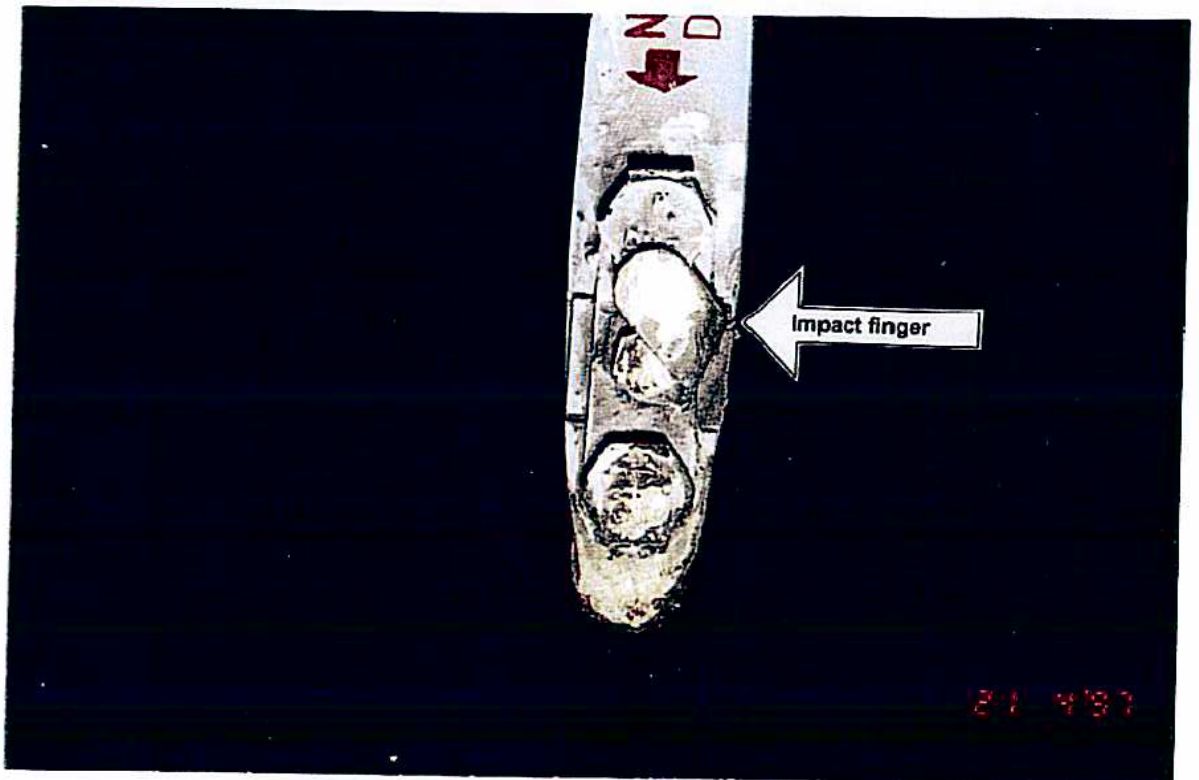
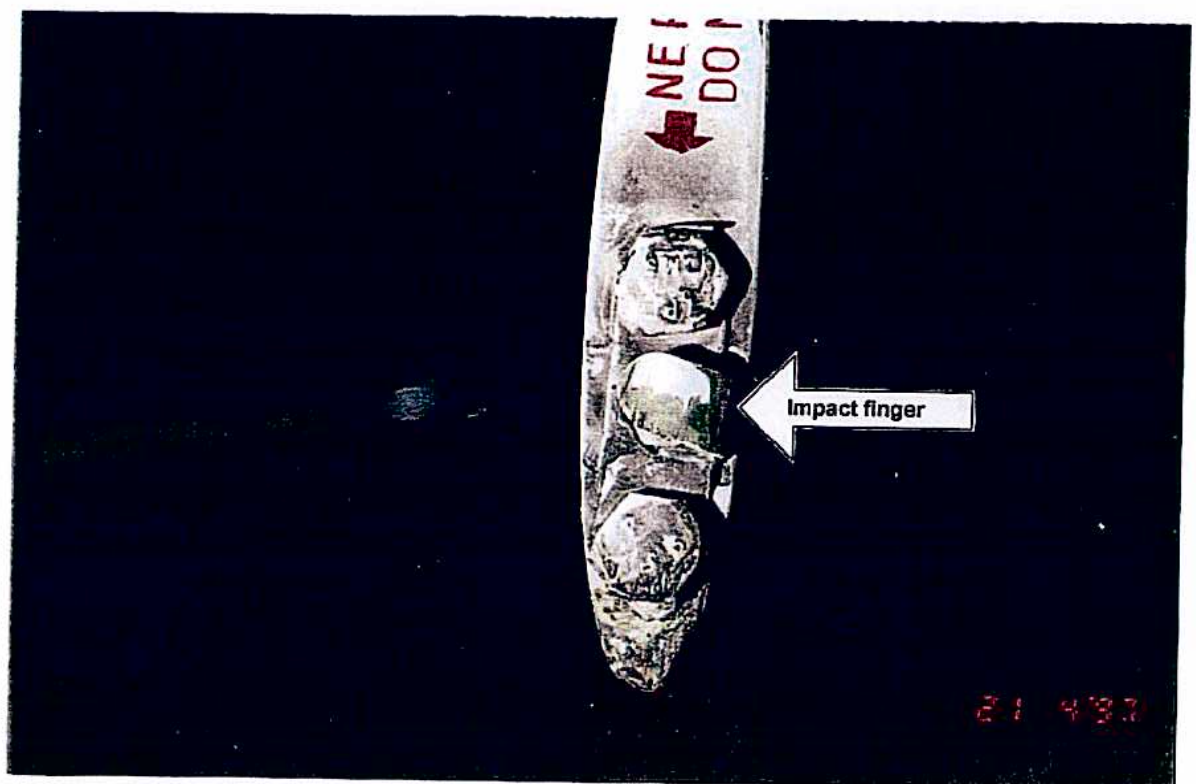
- a) Skadene på halerotorbladene er vesentlig mindre enn forventet dersom halerotorbladene hadde truffet hindringer ved normal omdreiningshastighet.
- b) "The impact fingers" i endene av de to halerotorbladene, var bøyd henholdsvis 90° og 45° i forhold til rotasjonsretningen.

The two impact fingers

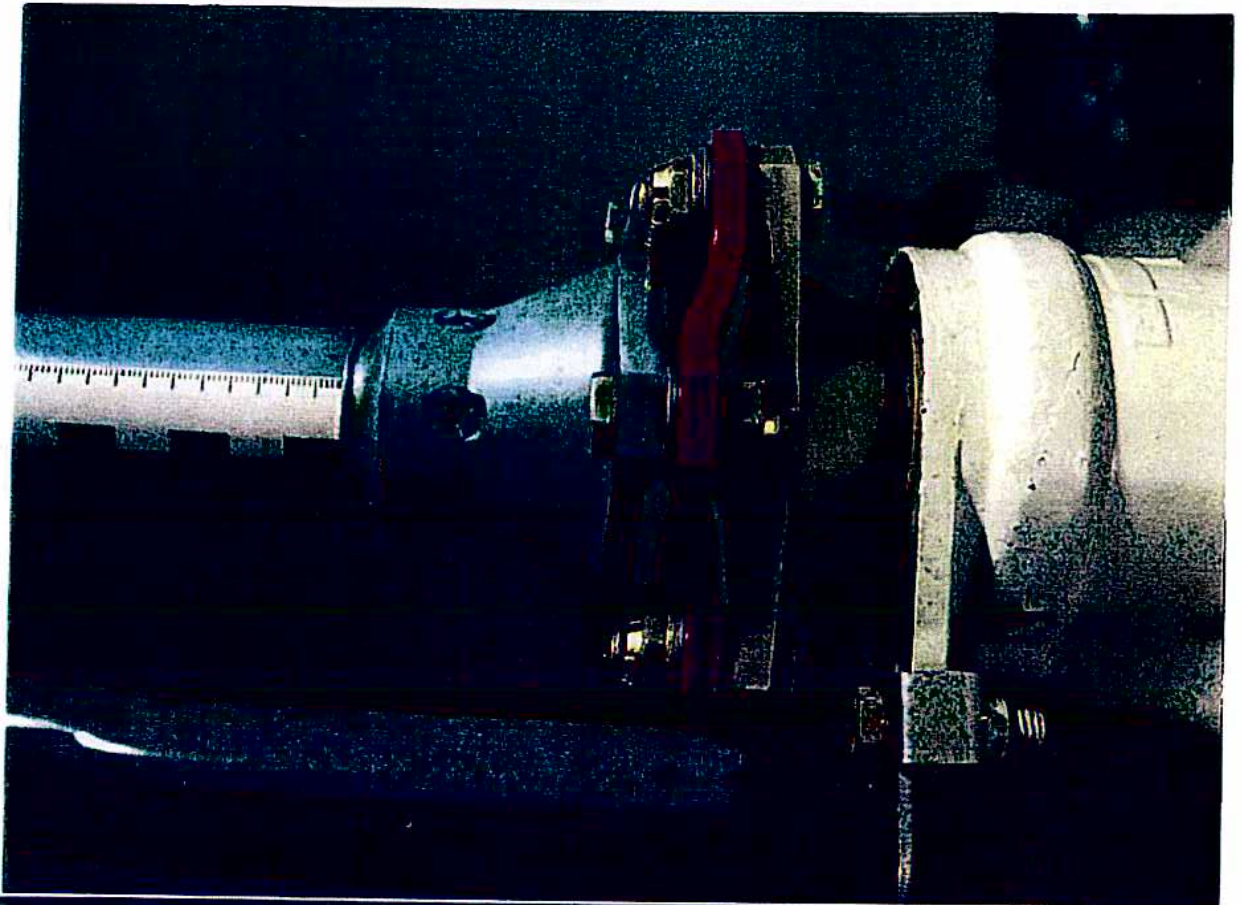
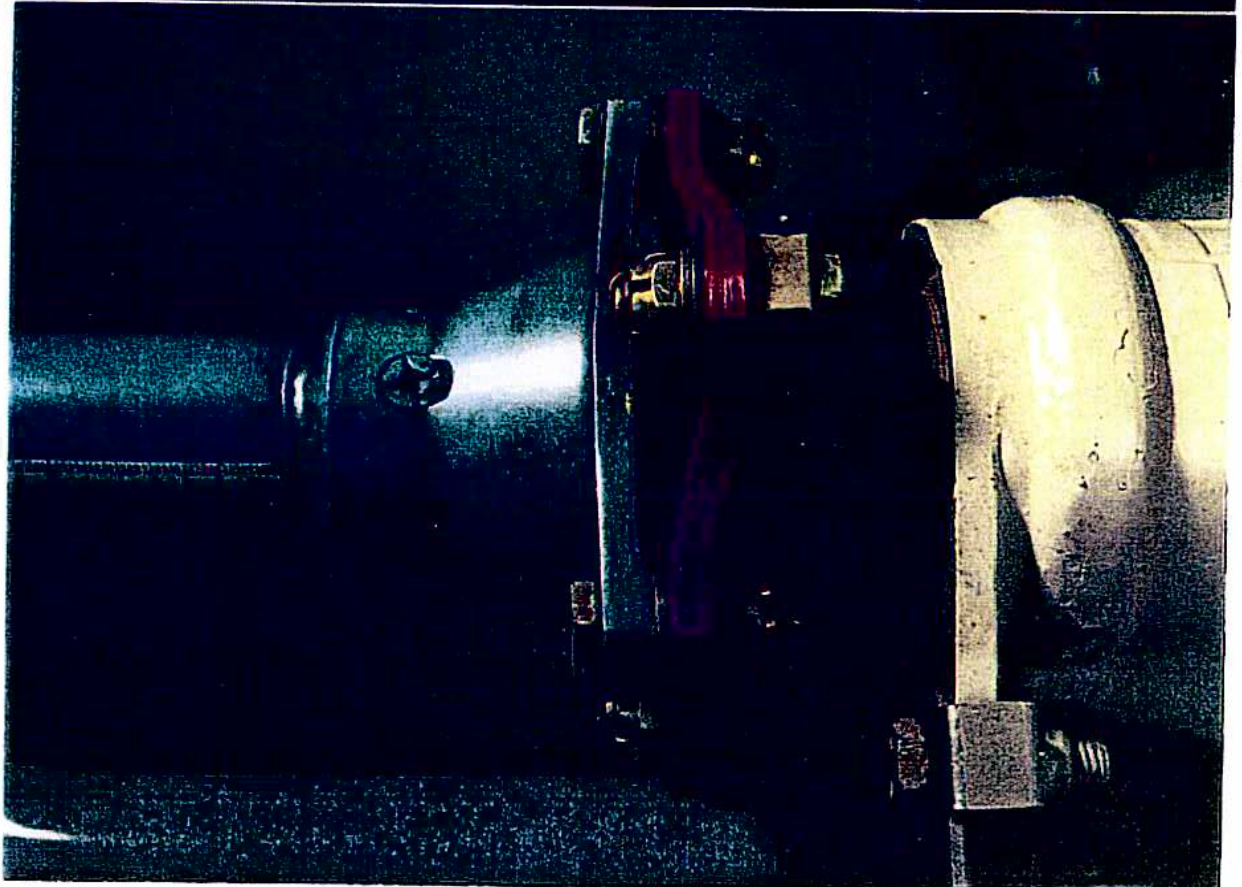
It should also be noted that during a sequence of failure, a permanent deformation was suffered by the rear bushed flexible coupling, as shown in Fig. 14 (DNV). The photo shows the dark red coupling being bent backwards towards the TGB, without any axial load applied to the TR rear drive shaft. However, the three light alloy flange corners connected to the coupling are

The deformed aft flexible coupling in the forward position. Flange corners on forward and aft flange slightly bent due to a forward directed force. (Photos by DNV)

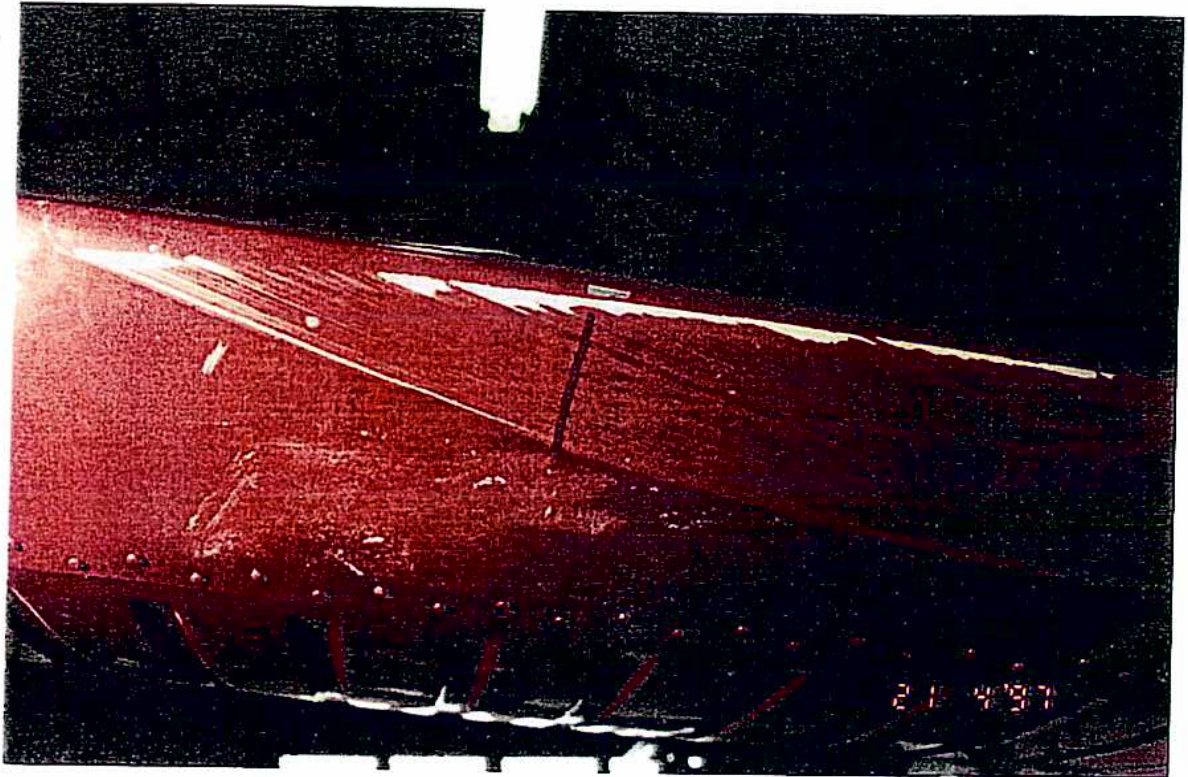
16. The tip of the red main rotor blade was tinted by the red paint from the underside of the horizontal stabilizer. There were more red paint marks 1,5 m from the blade tip coming from the tailboom. The blade showed a lot of damage due to drag moment. The trailing edge was open and foam was pulled out.

Red main rotorblade rotation mark on
the underside of the horizontal stabilizer

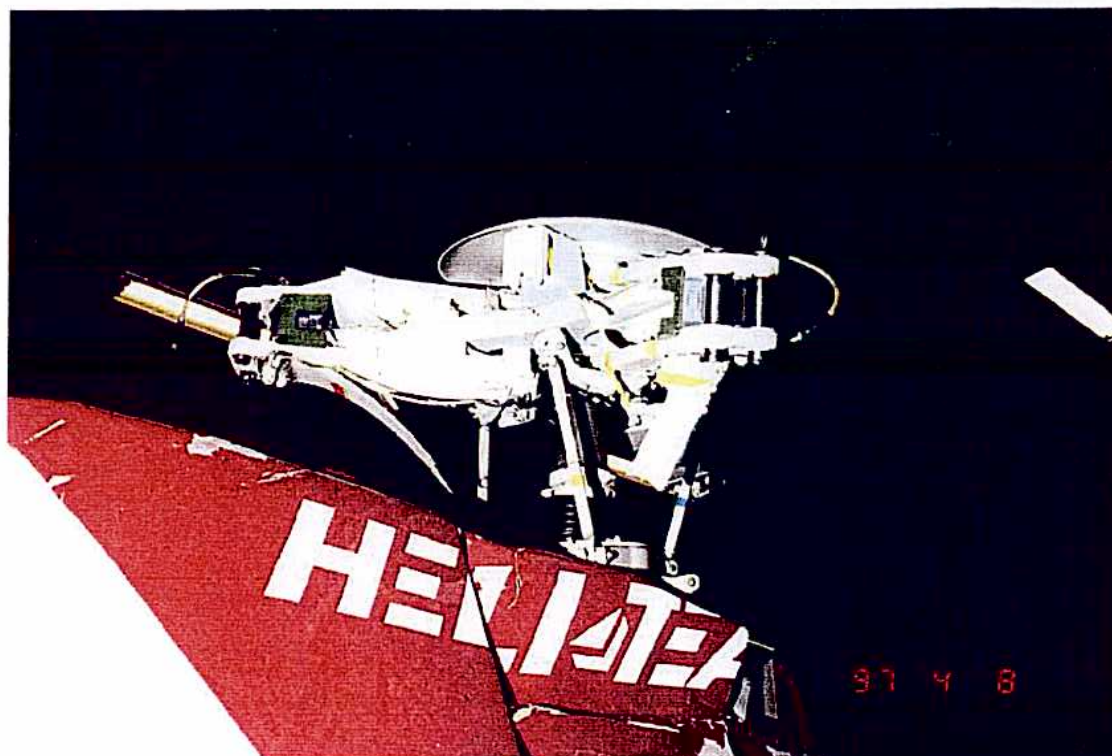
Fig. 2 General view of the main rotor mast/rotor hub. Photo by AAIB/N.

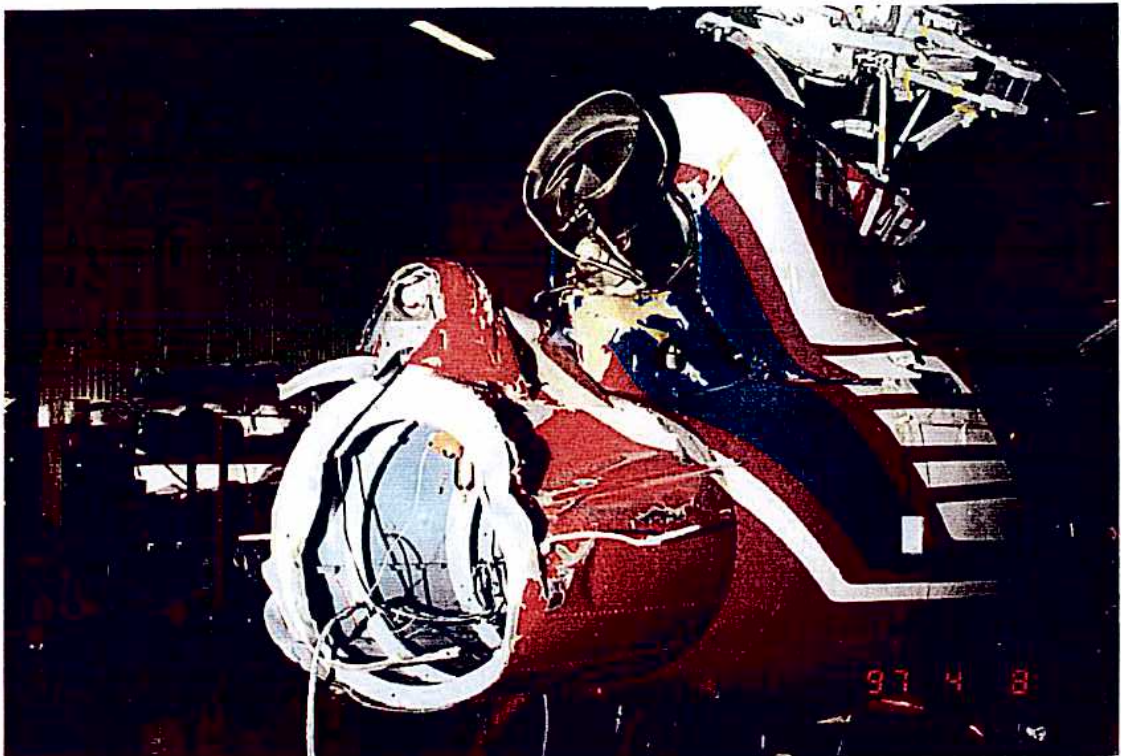
- In order to allow the MRB to conflict the tail boom units, the MRM (main rotor mast) and also the MGB (main gear box) must have been loose from at least some of the suspension bar attachments to the body (three bars found broken, one significantly bent)."

Fig. 3 Photo showing the abnormally tilted main rotor mast/rotor hub, and also stating that the most forward section of the tail boom was still attached to the body structure. Photo by AAIB/N.

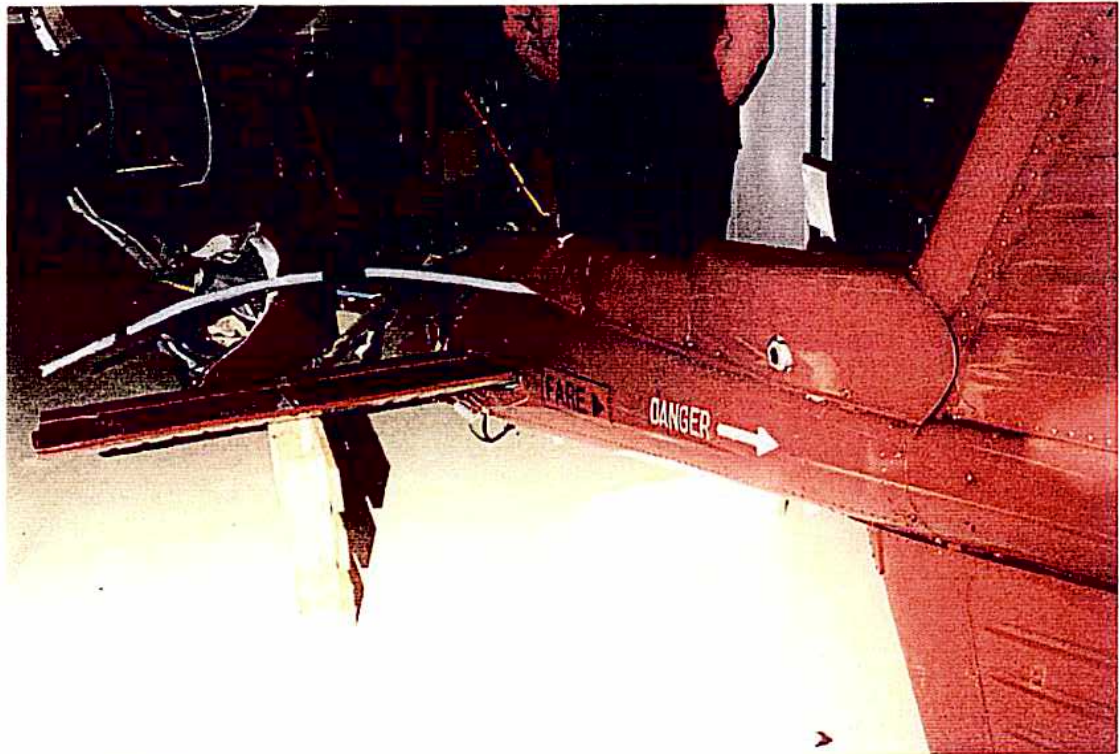
Fig. 4 General view of the rear tail boom unit and the horizontal stabilizer.
Photo by AAIB/N.

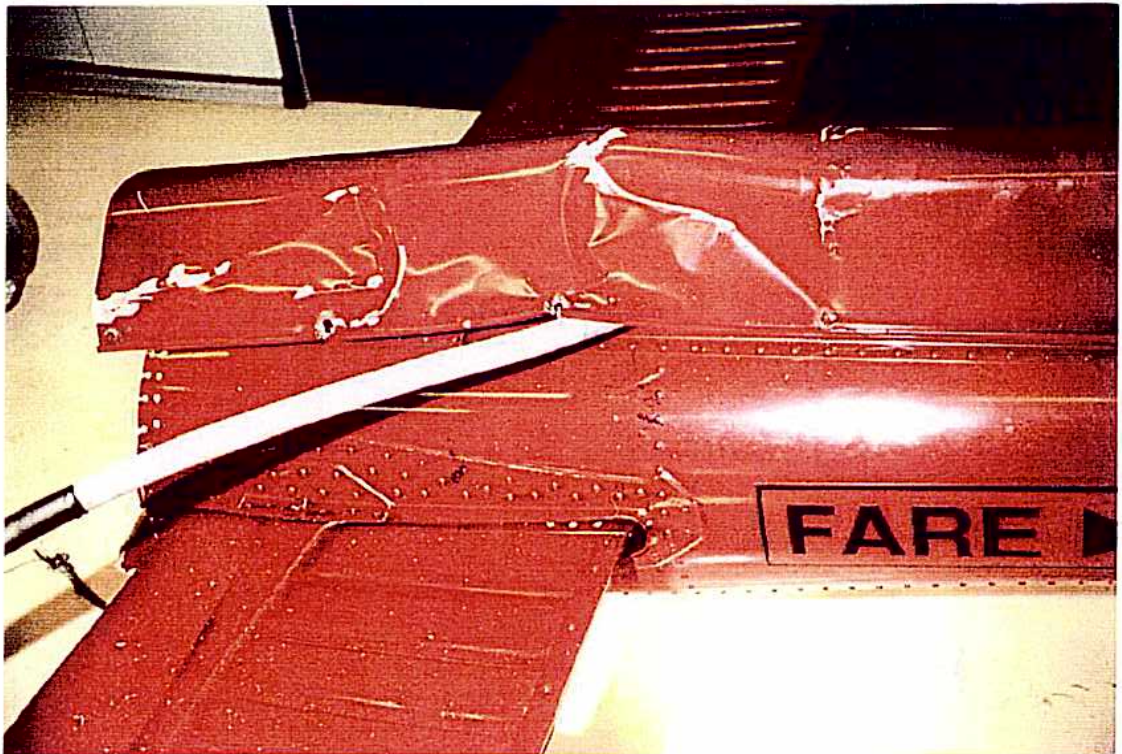
- The TR (tail rotor) pitch control rod has been caught and flattened locally by a MRB strike, and then bent towards the L/H side of the helicopter until its rear fracture occurred. During this bending, the rod was also pulled in the forward direction, introducing a maximum pitch angle to the TR blades.

Fig. 5 Close-up photo illustrating bending and pulling of the TR pitch control rod through the fairing attachment, towards the L/H side of the helicopter.
Photo by AAIB/N.

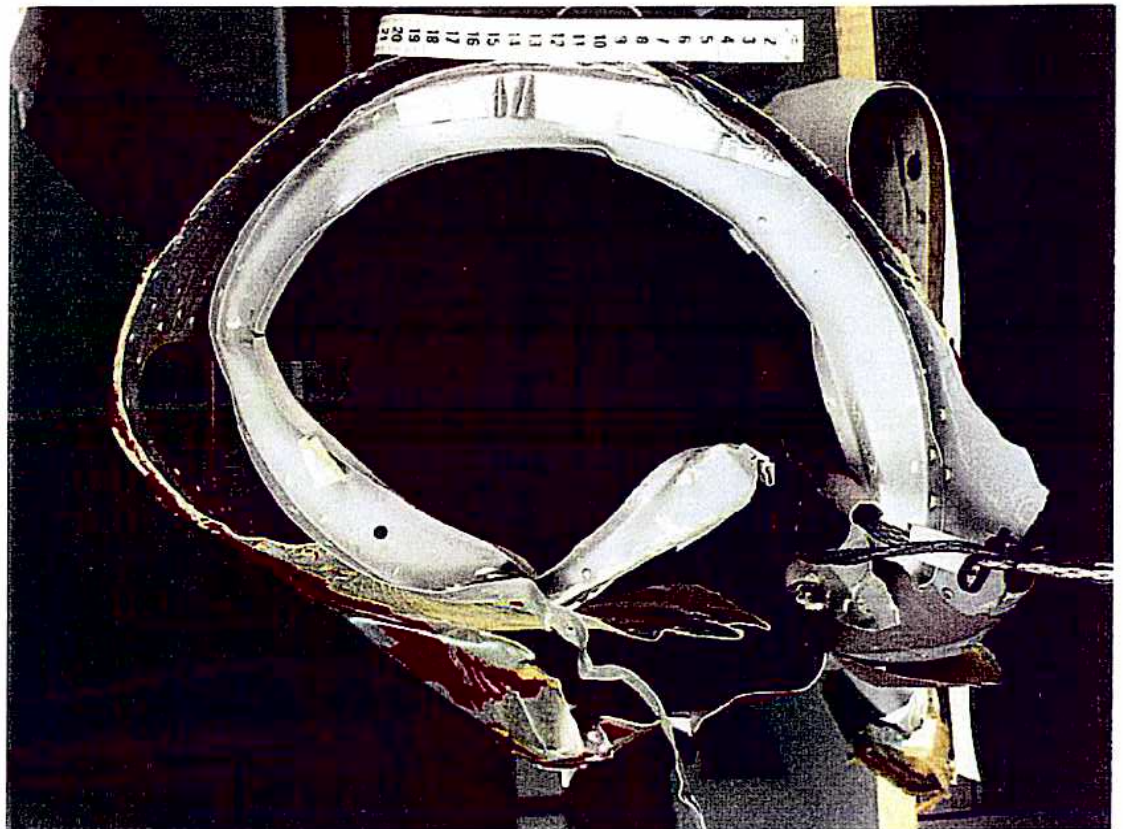
Fig. 6 Front view, illustrating the profile deformation of the rear tail boom unit. At this location the R/H side of the tail boom (ref. helicopter axis) has been severely indented just below the leading edge of the horizontal stabilizer.

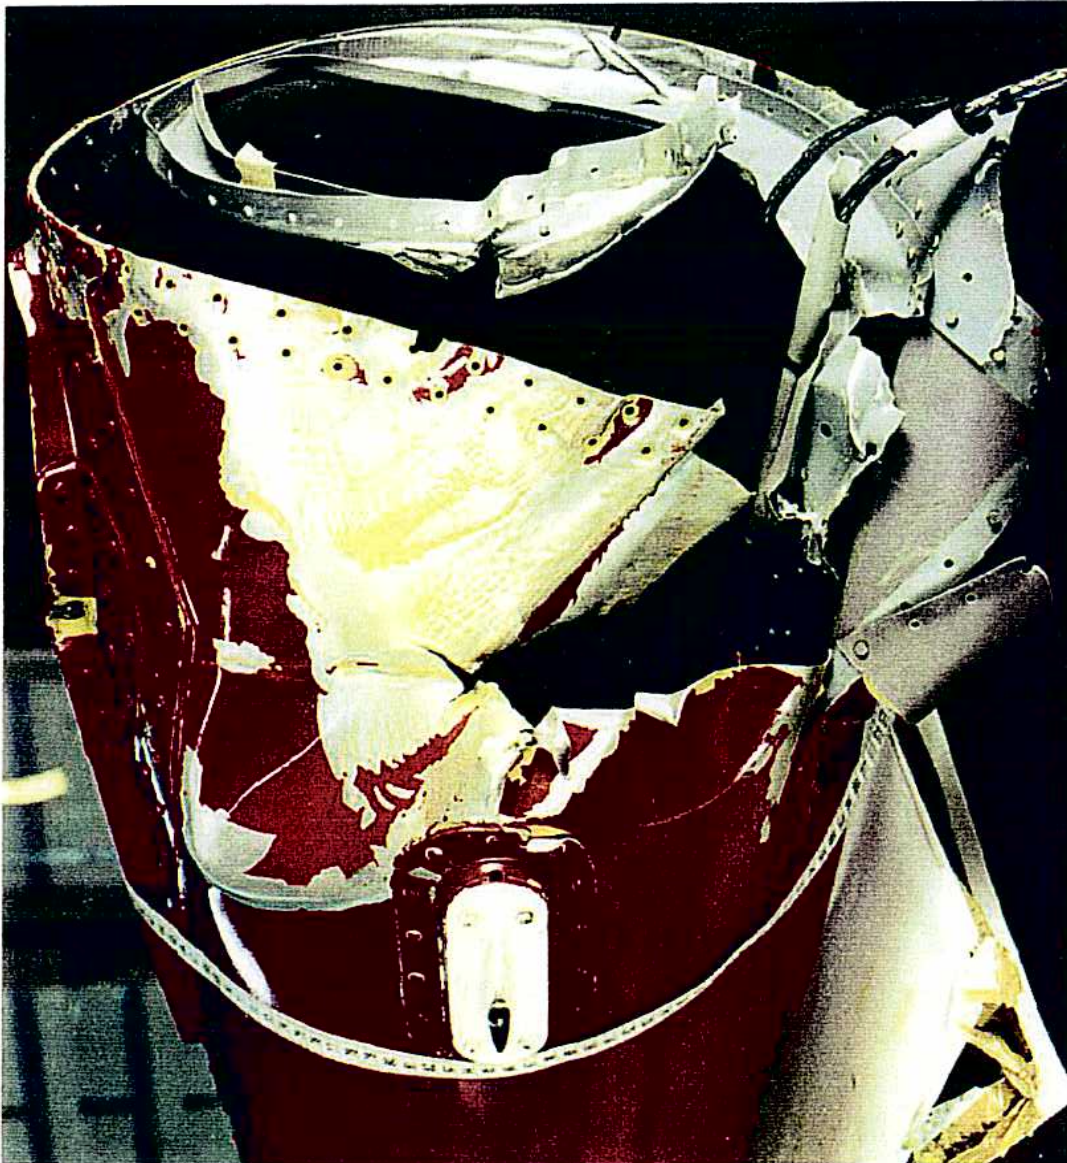
Fig. 7 Underneath view of the front end of the rear tail boom unit. The location and direction of the scratch marks and skin folding are found to confirm a MRB strike towards this location.

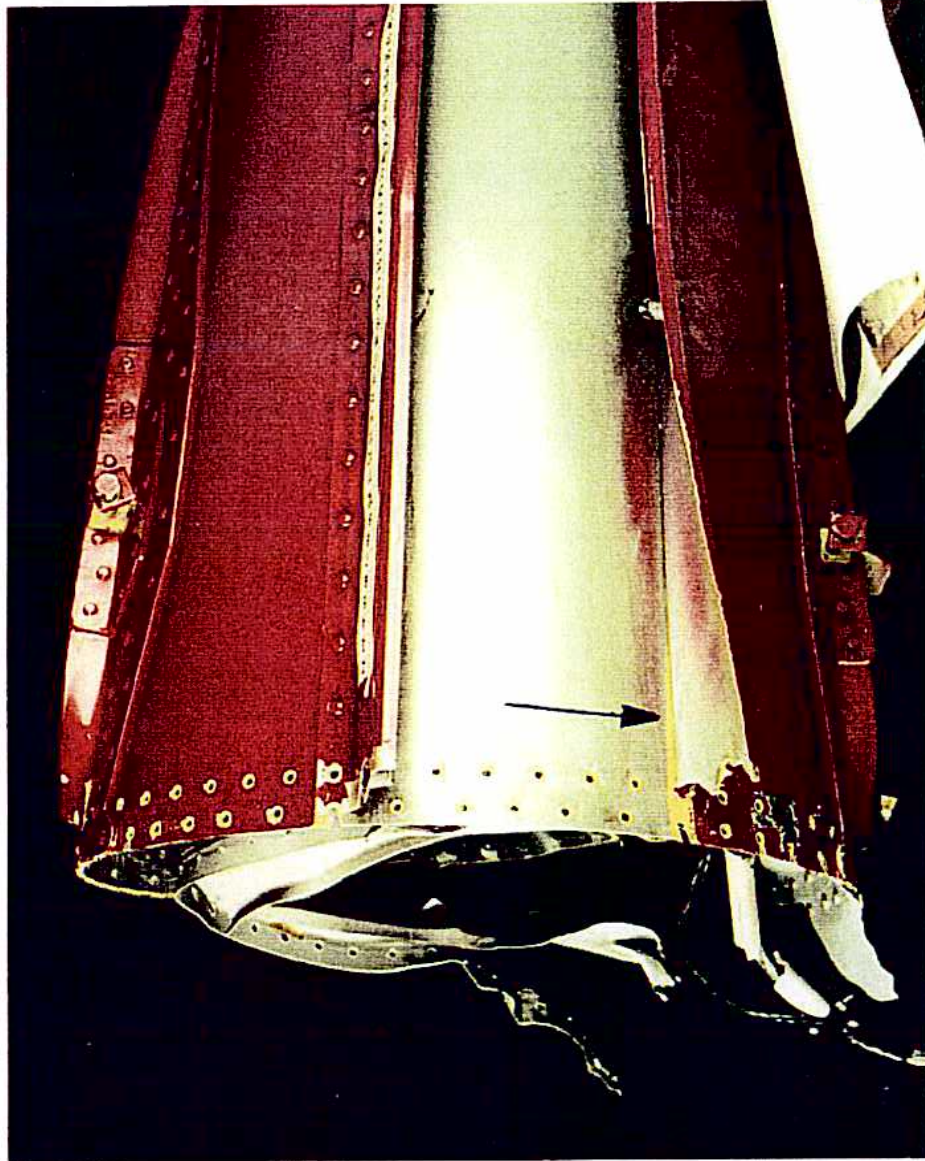
Fig. 8 Upper surface view of the front end of the rear tail boom unit. Note that the one support stiffener for the drive shaft fairing is significantly bent towards the L/H side (helicopter axis) as a consequence of the pitch control rod bending and pulling, shown in Fig. 5. The deformed stiffener in question is arrowed.

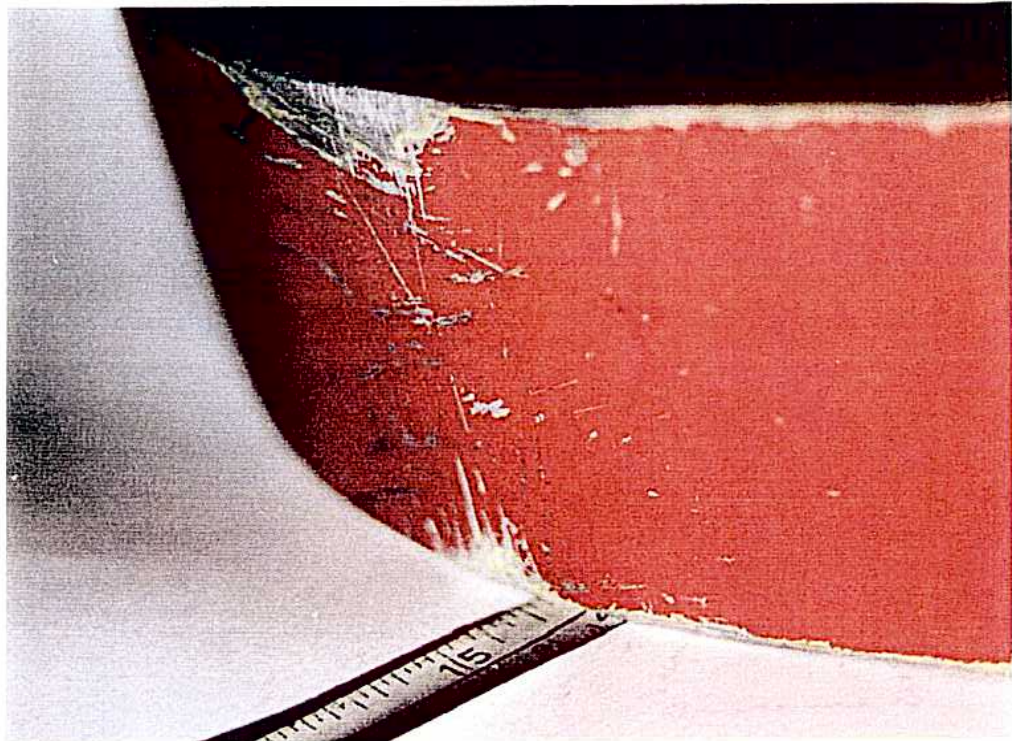
- The break-up pattern of the double-row rivet connection between the two tail boom units indicates an aft end movement towards the R/H side (MRB strike) followed by a movement towards the L/H side and slightly downwards, using a L/H side skin section as a "hinge" before the final rupture occurs. The last movement indicated is also found to be supported by transverse "fresh" tail guard scores towards the R/H side.

Fig. 10 Indentation and score marks noted in the central ground contact section of the tail guard. Transverse scores towards the R/H side of the helicopter are seen.

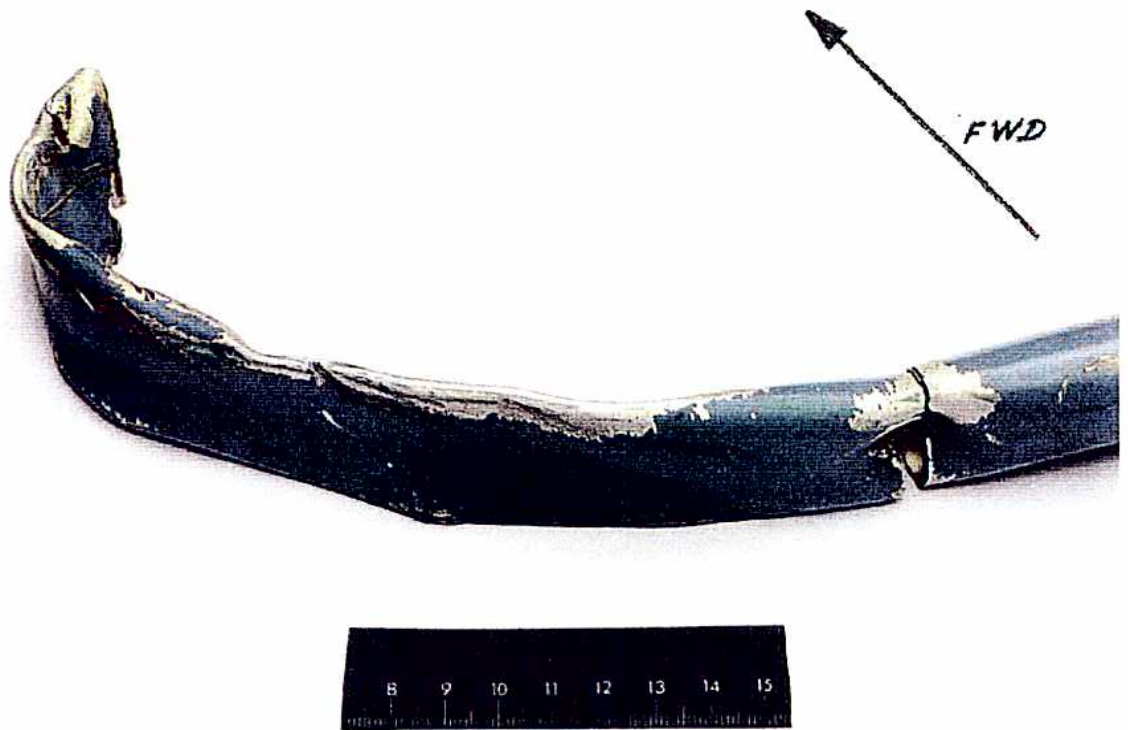
Visually determined, both the tube fractures seen in Fig. 11 (DNV) are found to be a consequence of a regular material overload, in the form of tension and sideways bending (45 degrees shear pattern). A main contributor to the fracture seen to the right in the Fig. 11 (DNV), is the wall penetration caused by the attachment screw which obviously has obstructed any further axial movement of the pitch control rod.

Fig. 11 Photo showing the two fracture locations of the TR pitch control rod, and the severely bent and flattened 22 cm rod section between the fractures. The forward direction of the helicopter related to the rod section is seen arrowed on the photo.

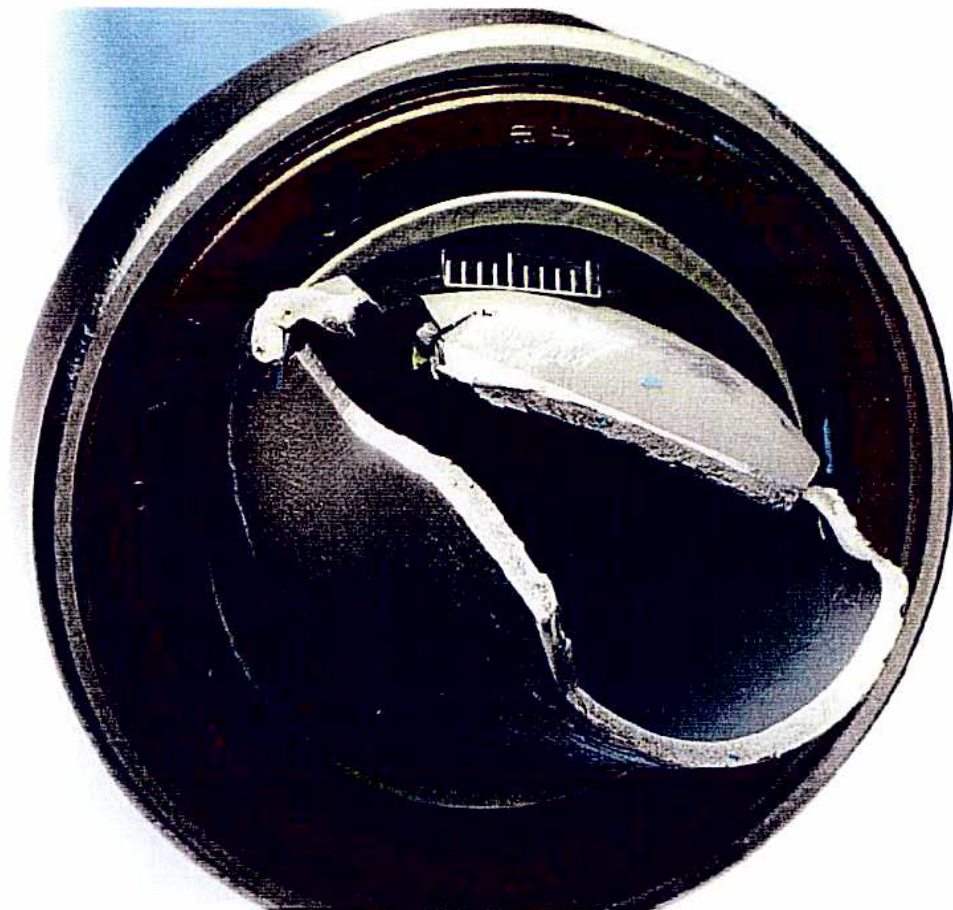
The position of the rear fracture is found to be about 3 cm behind the rear ball bearing mount, corresponding to the location of maximum sideways bending for the TR pitch control rod. The appearance of the fracture surface is shown in Fig. 13 (DNV), seen towards the nearest ball bearing.

Visually determined, this fracture is fully a material overload fracture, caused by shear tension during bending and buckling. Some torsional load is also indicated to be a contributor to the geometry of the fracture, but the torque in question has not been of vital importance related to the bending and buckling load situation.

Fig. 13 Appearance of the rear fracture in the TR rear drive shaft, seen towards the nearest ball bearing (forward direction). Position of the fracture approx. 68 cm forward to the rear end flange. Material overload as a consequence of bending and shear is indicated on the photo.

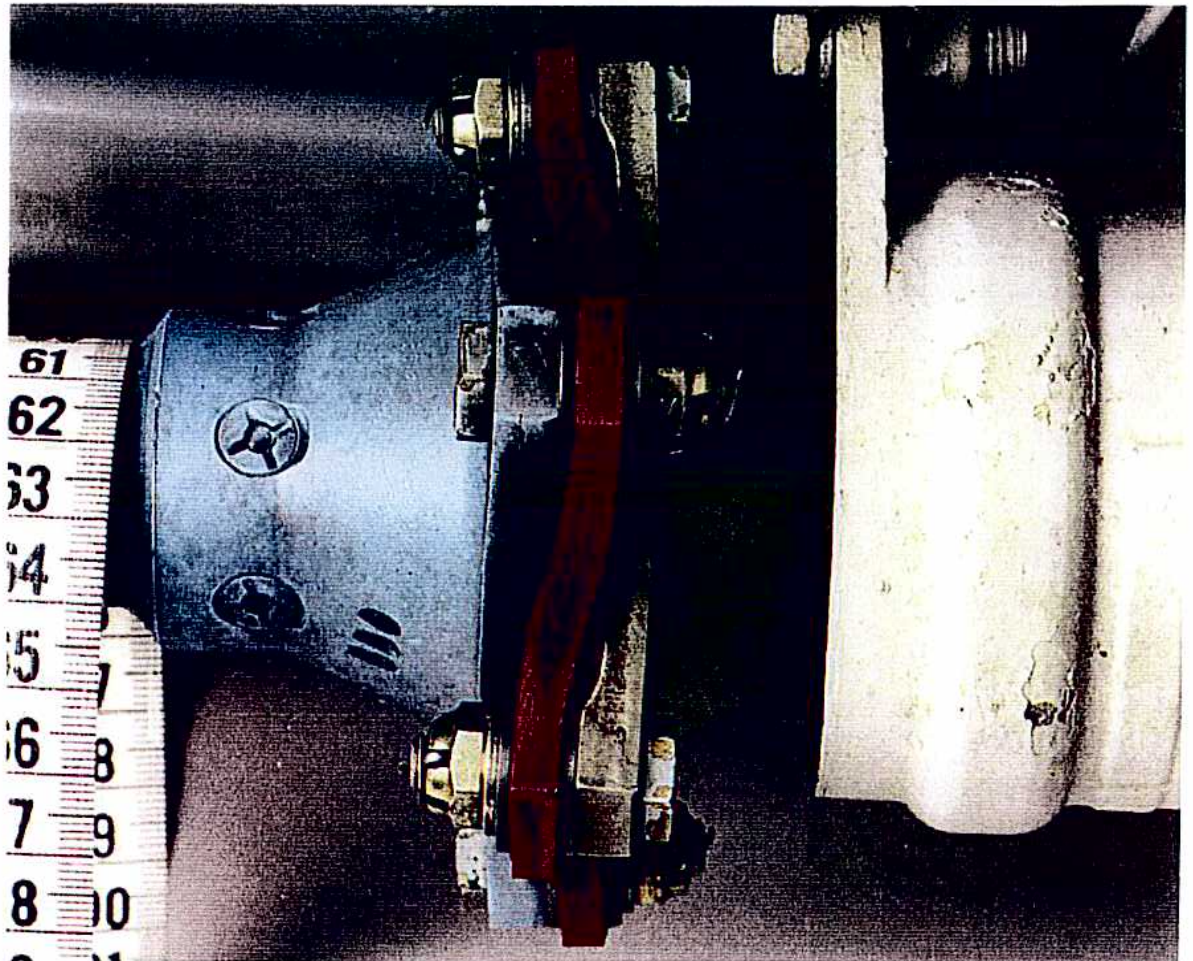
Fig. 14 Side (profile) view of the large dia. bushed flexible coupling (dark red colour), flange connecting the rear TR drive shaft to TGB. A significant backwards deformation of the coupling lugs connected to the drive shaft is noted (maximum axial displacement ~7 mm).

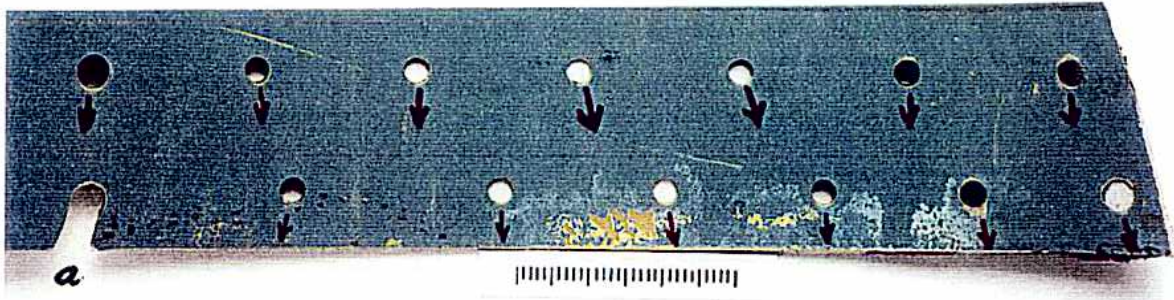
Fig. 15 - Fig. 17 (DNV) show three interior surface locations from the rear tail boom unit, representing the rivet joint in question. As seen, the direction of bore edge deformation caused by rivet shear is marked by red arrows during the OSM-examination. The locations shown are representing the upper boom surface, the R/H side, top surface and L/H side, respectively. Note the two reference letters "a" and "b" marked on the photos.

Fig. 15 Interior surface location from the R/H side upper surface of the rear tail boom unit, representing the rivet joint in question. Bore edge deformation is marked by red arrows.

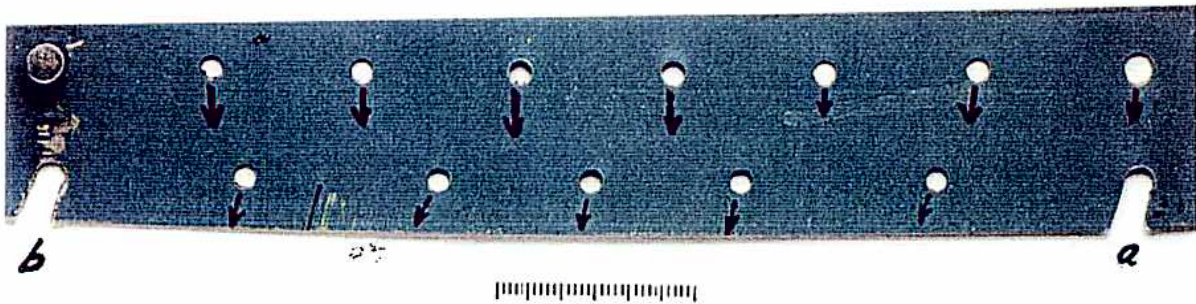
Fig. 16 Interior surface location from the top surface of the rear tail boom unit, representing the rivet joint in question. Bore edge deformation is marked by red arrows.

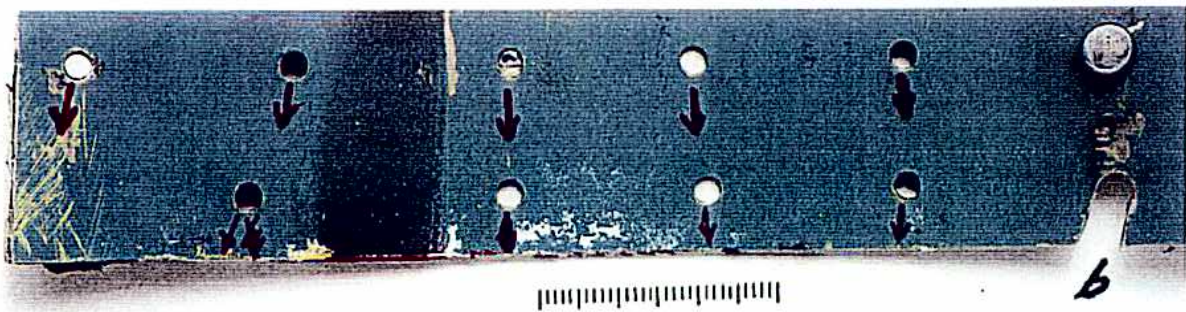
Fig. 17 Interior surface location from the L/H side upper surface of the rear tail boom unit, representing the rivet joint in question. Bore edge deformation is marked by red arrows.

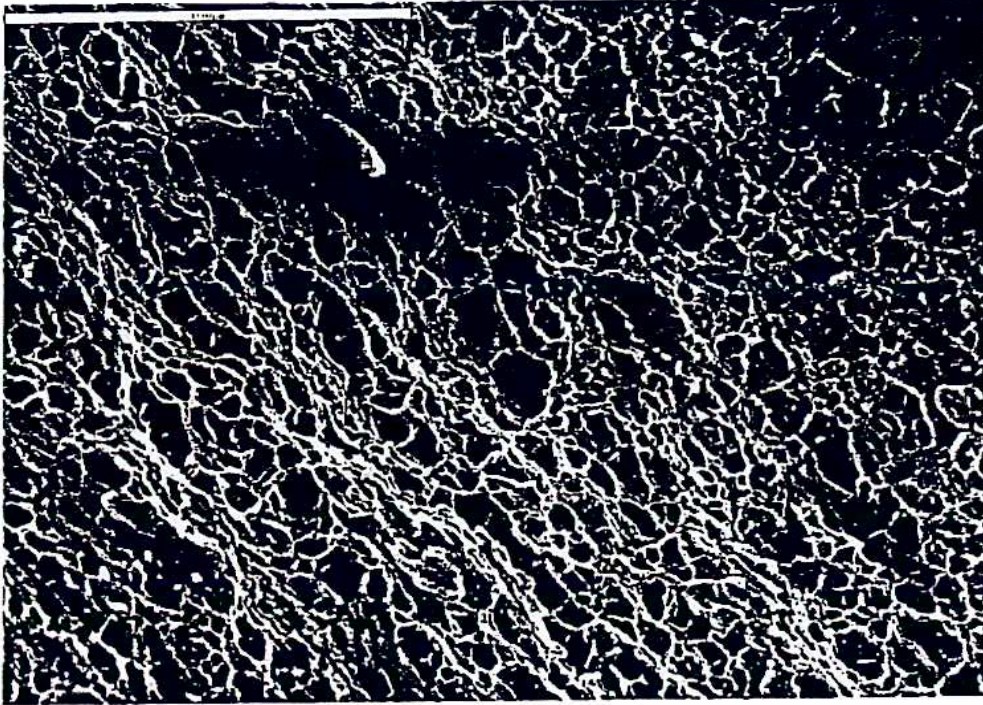
From the rear fracture location (ref. fracture seen to the right in Fig. 11 DNV), a sample was taken for a detail examination and documentation of the mode of fracture. The sample was examined by use of a scanning electron microscope (SEM), and the fracture micropattern was found as seen in Fig. 18 (DNV), magnification X 520. Characteristic dimples are seen, stating the mode of a ductile material overload. The almost circular geometry of the dimples indicates an axial tension to be the most dominating load.

Fig. 18 Micropattern representing the fracture surface of the TR pitch control rod (fracture seen to the right in Fig. 11). Characteristic dimples are seen, stating a ductile material overload. Magnification X 520

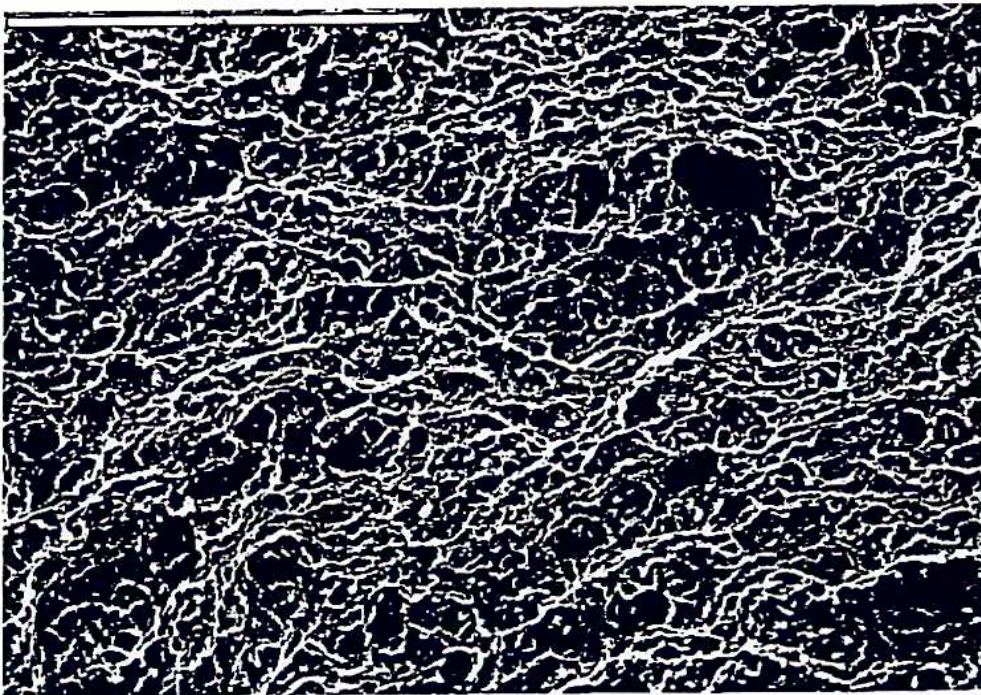
No evidence of a changing fracture mode or former defects was noted. The fracture micropattern, which is seen in Fig. 19 (DNV) at a magnification X520, shows a dimpled surface, stating a regular material overload. However, these dimples are not as distinct as the ones seen in Fig. 18 (DNV), indicating a somewhat more high-tensile material used for the TR drive shaft. The geometry of the dimples indicates a tensional load axial (tension or bending tension) to be the most dominating load situation.

Fig. 19 Micropattern representing the fracture surface of the TR rear drive shaft (fracture surface seen in Fig. 13). Dimples are stating a regular material overload.
