RAPPORT

RAP: 20/2001

Avgitt: 7. juni 2001

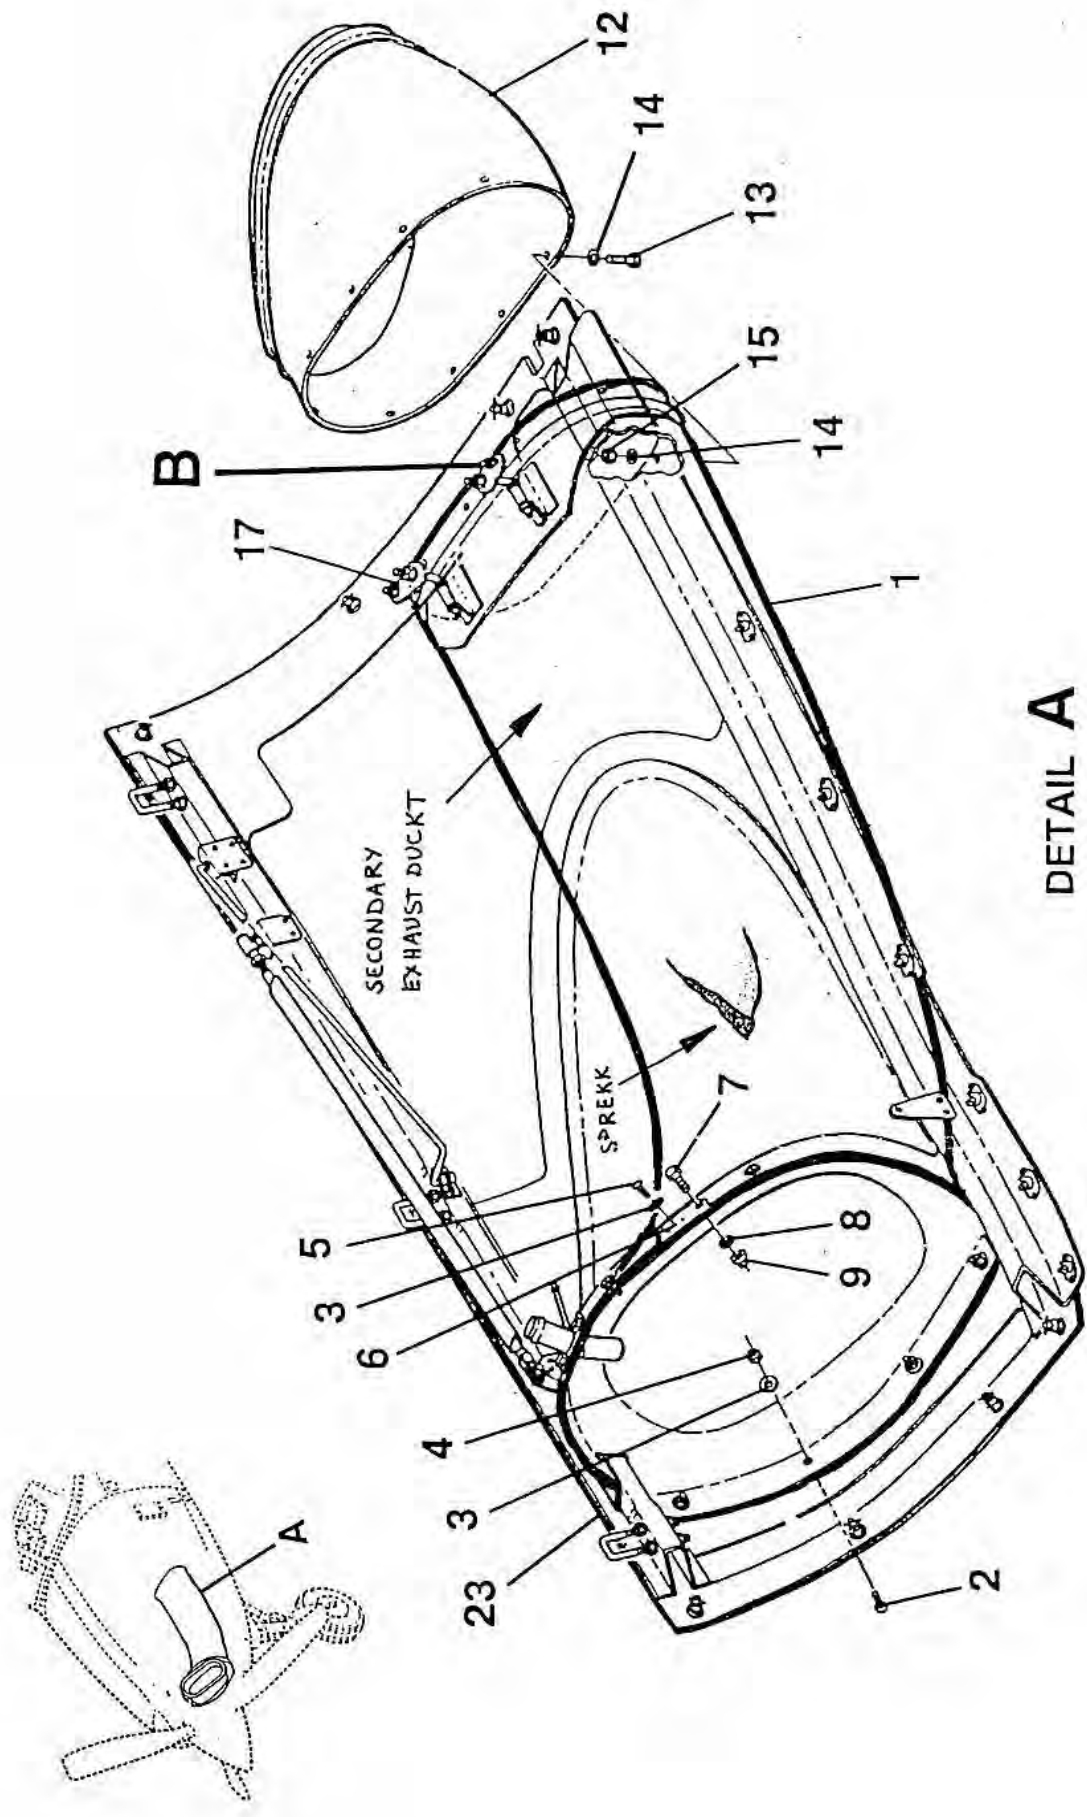
Bilag: Skisse av ”engine exhaust duct installation”

En undersøkelse av motorinstallasjonen viste at "secondary exhaust duct" hadde sprukket opp slik at det oppstod et hull (se bilag). Sprekkene dannet en leppe som bøyde seg og ble stående inn i ekshauststrømmen fra motoren. Leppen har så ledet varme gasser ut av hullet og opp mot det delvis omsluttende motordekslet. Dekselet er laget av lakkert aluminium. Varmen førte til skader i form av sprekker, smelting og varmeskader i lakken. Cockpitens ventilasjonssystem tar kaldluft fra motorrommet. Røyken fra innsiden av dekslet har således kommet inn i cockpit via dette inntaket. Flyets batteri står montert rett over motordekslet i det området som ble varmeskadet. LN-PBD var ikke utstyrt med "cargo pod" (lasterom montert under buken) og hadde følgelig standard ekshaust system.

HSL ser alvorlig på hendelsen av flere grunner. Hendelsen har vist at sprekker i ”secondary exhaust duct” kan føre til alvorlige varmeskader i området nær batteriet. Sprekken førte til at en løs leppe kom inn i den varme gasstrømmen fra motoren. HSL mener at sprekken i dette tilfellet ikke nådde naturlige restriksjoner for sprekkutviklingen, og at sprekken på kort tid kunne ha ført til at større deler av gasstrømmen kunne blitt ledet mot motordekselet. Situasjonen kunne derfor blitt langt mer kritisk hvis ikke landingsplasser lå nært innen rekkevidde. Selskapet var klar over problemet og satte i verk tiltak for å redusere en mulig risiko. Det er derfor betenkelig at disse forholdsreglene ikke kunne forhindre alvorlig oppsprekking på kort tid. Med denne bakgrunn mener HSL at faren for gjentakelse er betydelig og at problemet må løses. Det synest klart at utførelse av nevnte Service Bulletin reduserer faren for oppsprekking av ”external cargo pod duct”. Det bør derfor undersøkes om denne modifikasjonen også kan løse problemene med ”standard” utførelse av ”secondary exhaust duct”. HSL mener at Luftfartstilsynet og selskapet på bakgrunn av denne hendelsen må ta opp problemet med Cessna slik at det kan finnes en sikker og permanent løsning på problemet.

HSL tilrår at Luftfartstilsynet tar opp det aktuelle problemet med flyprodusenten Cessna for på den måten å virke til at problemet knyttet til ”secondary exhaust duct” løses (Tilråding nr.24/2001).
