## RAPPORT

SL RAP: 1/2004

-type og reg.:	C-172P, LN-RAB / C-172L, LN-BGE	
Dato og tidspunkt:	Søndag 15. juni 2003, kl. 1502	
Hendelsessted:	På grensen til Torp kontrollzone, nord for Tønsberg (klasse G luftrom)	
Type hendelse:	Lufttrafikkhendelse, nærpassering	
Type flyging:	Privat (klubb) / privat (klubb)	
Værforhold:	Torp METAR kl. 1450. Vind: 030° 4 kt. Byger på avstand. Sikt: Mer enn 10 km. Skyer: Få Cumulonimbus i 2 500 ft, spredte skyer i 8 000 ft. Temperatur: 17 °C, duggpunkt 8 °C. QNH: 1014 hPa	
Lysforhold:	Dagslys	
Flygeforhold:	VMC	
Reiseplan:	Ingen	
Antall om bord:	Ikke oppgitt	
Personskader:	Ingen	
Skader på luftfartøy:	Ingen	
Fartøysjefer	LN-RAB	LN-BGE

## FAKTISKE OPPLYSNINGER

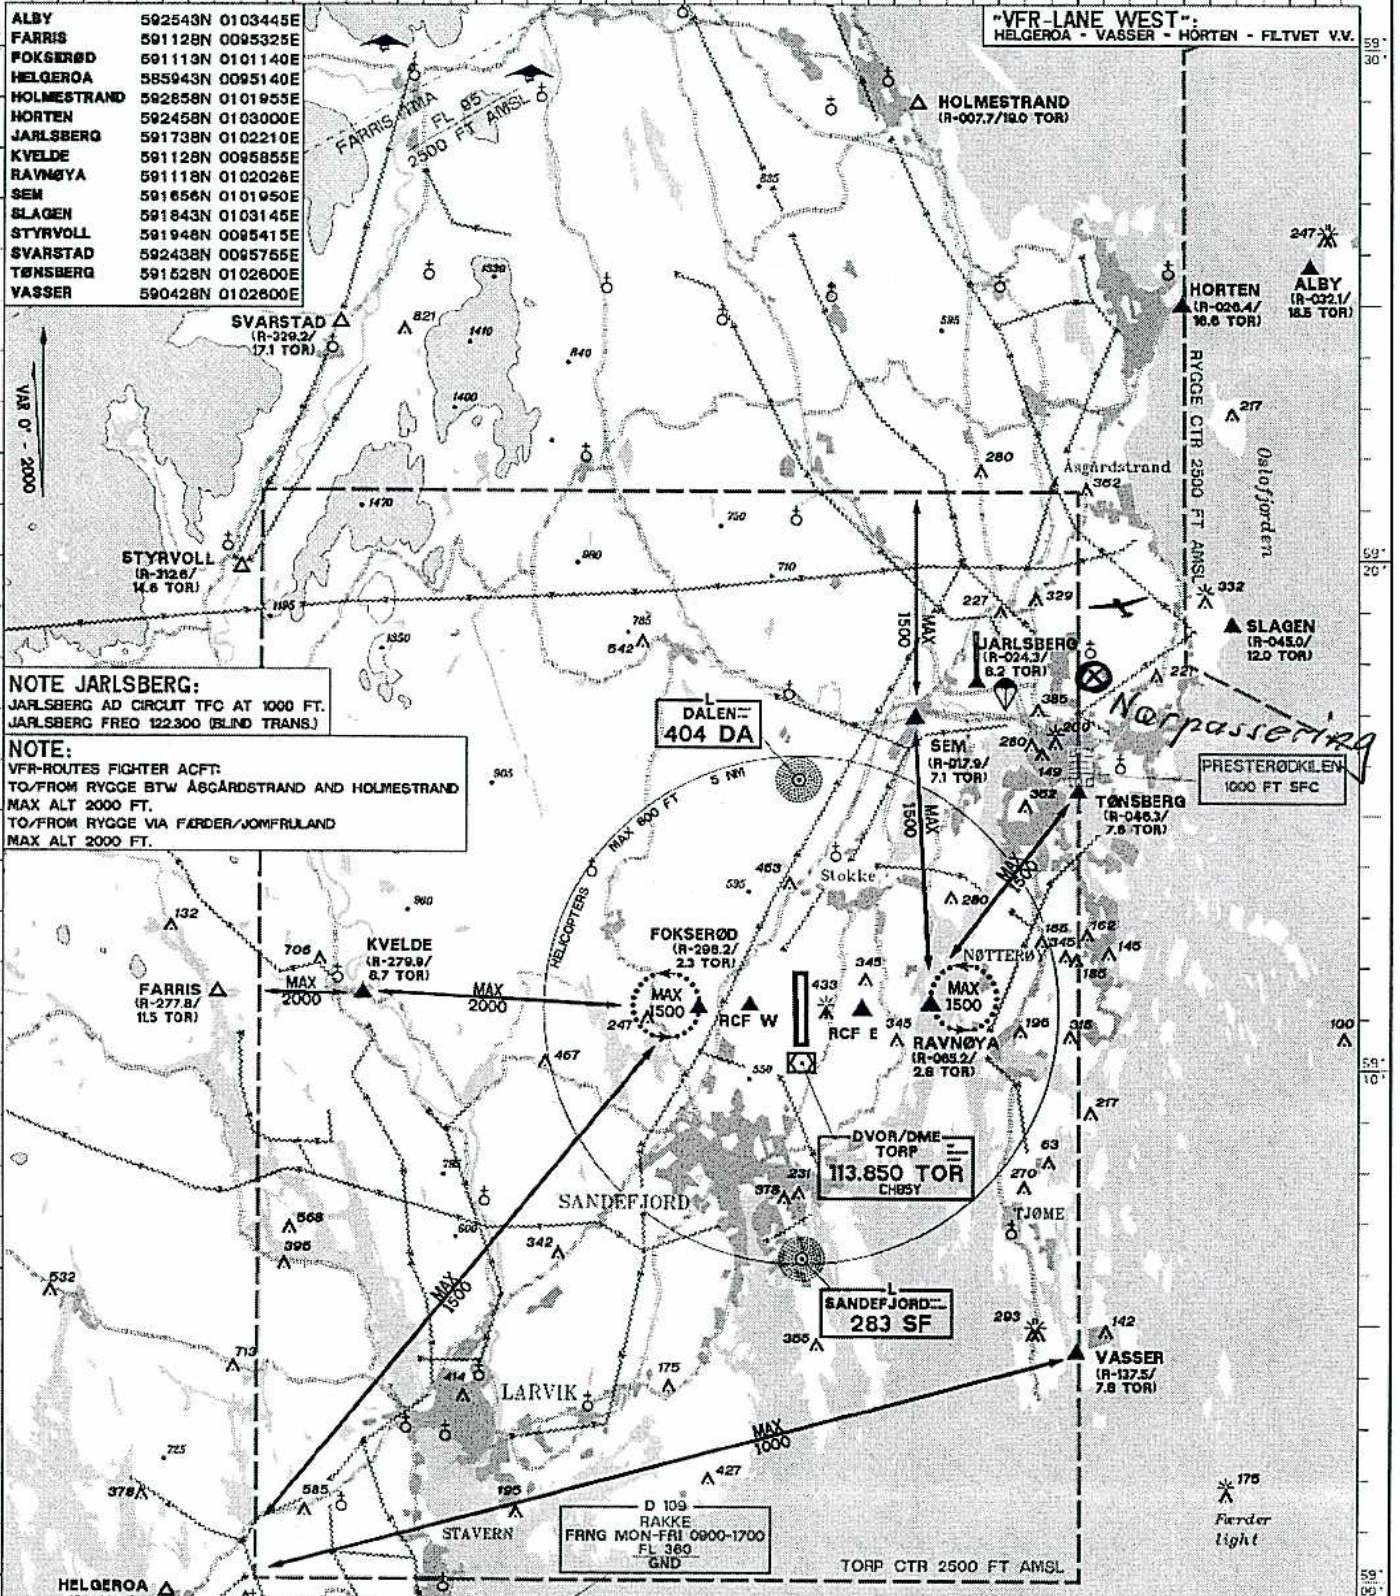
**VFR - ROUTES  
LIGHT AIRCRAFT  
AND HELICOPTERS**

I henhold til radarutskriften, skjedde hendelsen nord av Tønsberg rapporteringspunkt ca. 2,3 NM øst for Jarlsberg flyplass. Lufttrafikkjenesten på Torp har i sin rapport oppgitt posisjonen som grenseområdet for Torp CTR.

Som det fremgår av vedlagte kart "VFR - Routes Light Aircraft and Helicopters", er området som fartøysjefene ønsket å fly i både innenfor og utenfor Torp kontrollsonen (kontrollert og ikke kontrollert luftrom, hhv. klasse D og G). Rutene som ble fulgt er ikke definert som fastlagte ruter på kartet.

HSLB tilrår at Avinor vurderer å utvide Torp kontrollsonen østover samt at det etableres transittruter langs kystlinjen innenfor kontrollsonen. (SL Tilråding nr. 1/2004).
