RAPPORT

SL RAP: 7/2005

Hendelsessted: Torp kontrollsone (CTR)

Type hendelse: Lufttrafikkhendelse, nærpassering

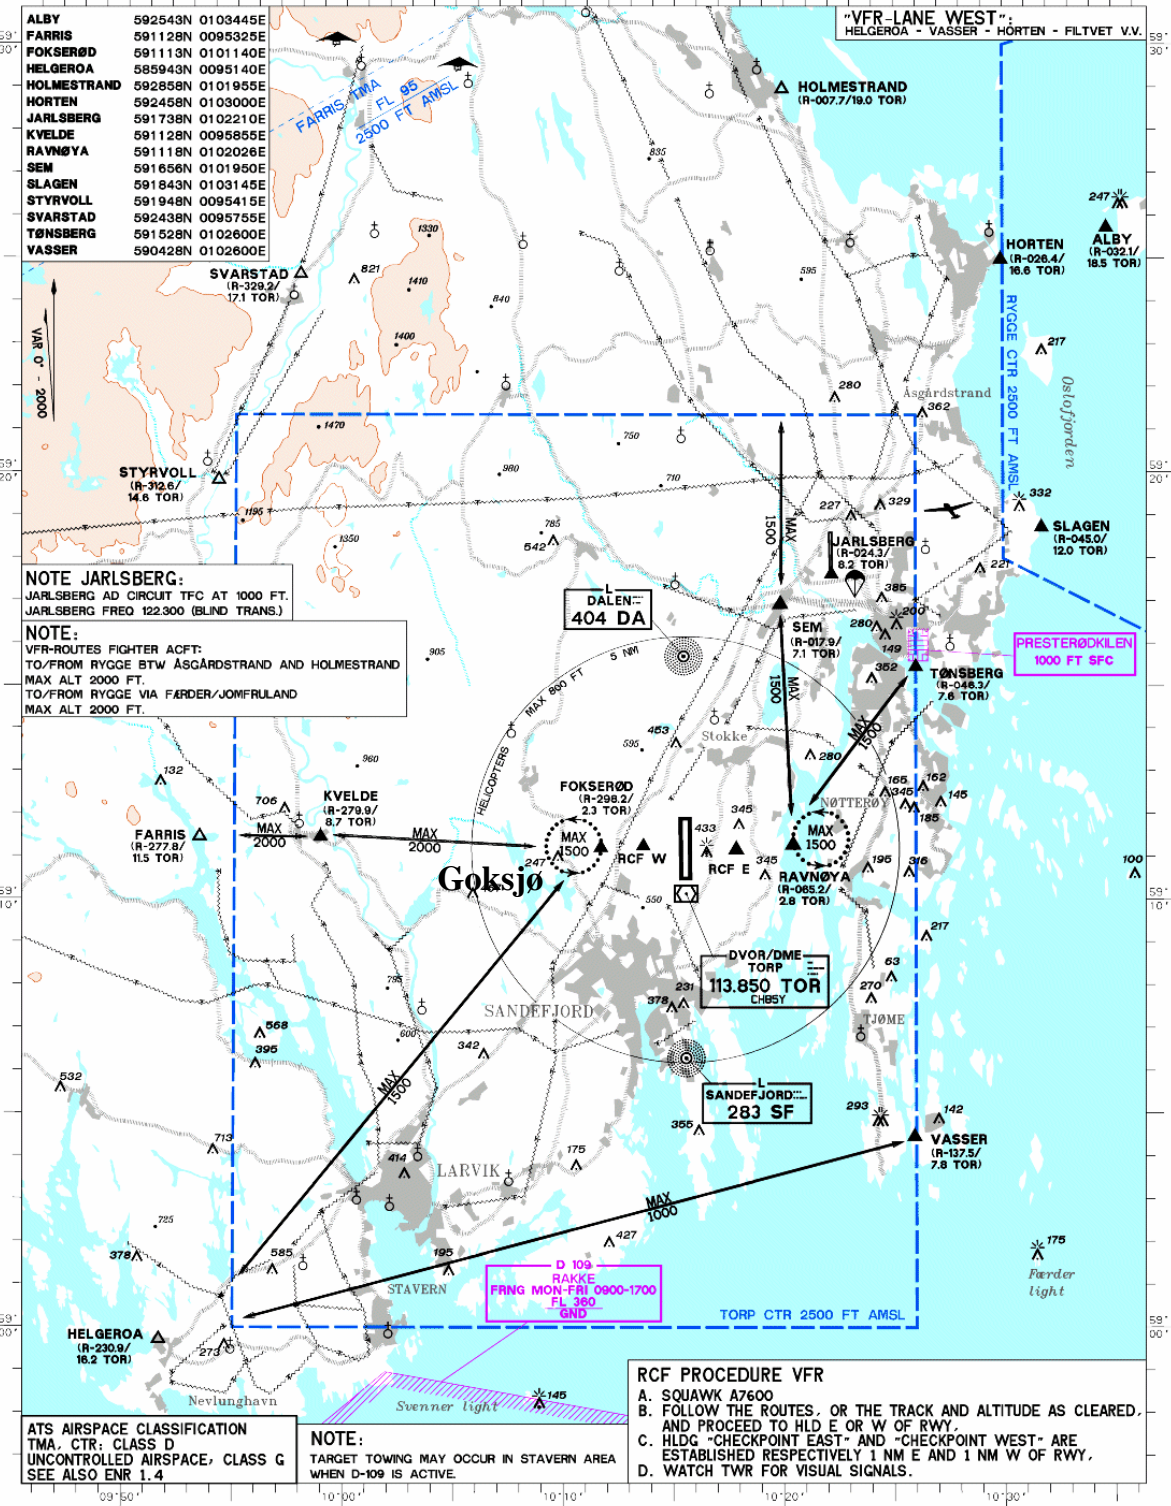
AIP Norge AD2 ENTO 6-1 VFR Routes Light Aircraft and Helicopters med markering av Goksjø.

LN-RAB utførte VFR-flyging fra Jarlsberg flyplass (ENJB) via Larvik med retur til Jarlsberg på en forkortet reiseplan meldt inn til Torp kontrolltårn (TWR) like før avgang. Formasjonen LN-YAH tok av fra Skien lufthavn Geitryggen (ENSN) kl. 1115 på en VFR-reiseplan til Varberg (ESGV) i Sverige. Formasjonslederen opprettet samband med Farris innflygingskontroll (APP) på frekvens 134,050 MHz kl. 1121, oppga avgangstidspunkt og fikk tildelt transponderkode. Farris APP instruerte kl. 1128 LN-YAH å ta kontakt med Torp TWR på frekvens 118,650 MHz og koordinerte deretter flygingen med Torp TWR på telefon. LN-YAH var da i nærheten av meldepunktet Kvelde, se vedlegg (kart fra AIP Norge, AD2 ENTO 6-1 VFR-Routes Light Aircraft and Helicopters med Goksjø markert).

Meldepunktet Kvelde er på kartet AD2 ENTO 6-1 VFR Routes Light Aircraft and Helicopters (se vedlegg) markert som obligatorisk meldepunkt (fylt trekant). Kontrollerte flyginger som passerer meldepunkter skal rapportere iht. BSL F 1-1 § 2-32 Posisjonsmeldinger (utdrag):
