## RAPPORT

Avgitt dato: 08.05.2007  
SL Rapport: 2007/17

- Type og reg.:	The New Piper Aircraft Inc. PA-28-161, LN-RAN	Bombardier Aerospace DHC-8-103, LN-WIL
Operatør:	Tromsø Flyklubb	Widerøes Flyveselskap
Radiokallesignal:	LN-RAN	WIF935
Dato og tidspunkt:	Lørdag 18. september 2004, kl. 1319	
Hendelsessted:	Tromsø lufthavn Langnes (ENTC)	
ATS luftrom:	Tromsø kontrollzone (CTR), klasse D	
Type hendelse:	Alvorlig luftfartshendelse av trafikkmessig art, nærpassering	
Alvorlighetsgrad:	Klasse 2. Alvorlig hendelse iht. BSL A 1-10	
Type flyging:	Privat (klubb)	Ervervsmessig, ruteflyging
Værforhold:	Tromsø METAR kl. 1320: VRB01KT 9999 -DZ FEW004 SCT007 BKN012 05/03 Q1007 TEMPO 4000 BKN007	
Lysforhold:	Dagslys	
Flygeforhold:	IMC	
Reiseplan:	Forkortet VFR	IFR
Antall om bord:	Fartøysjef og 3 passasjerer	Besetning på 2+1 og 22 passasjerer
Personskader:	Ingen	
Skader på luftfartøy:	Ingen	
Andre skader:	Ingen	
Fartøysjef:	LN-RAN	LN-WIL

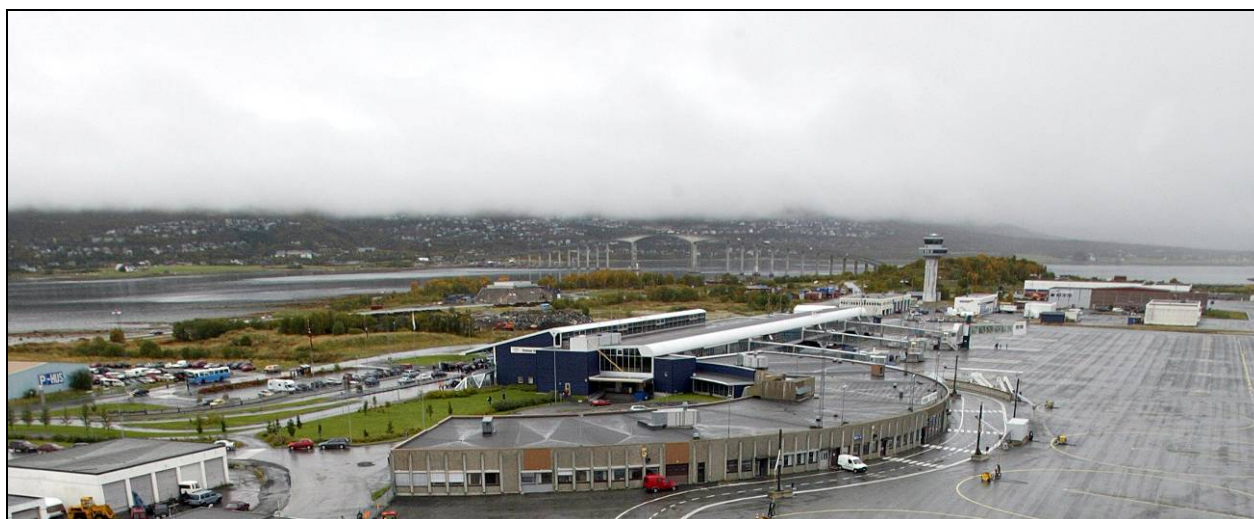
Figur 4. Utsnitt av bilde tatt i retning nordvest under "Åpen dag" en time før hendelsen.  
(Foto: Yngve Olsen Sæbbe/Avinor Tromsø lufthavn)

Været denne dagen var generelt dårlig med lavt skydekke og regnbyger. Det var variabel svak vind som førte til flere bytter av rullebane i bruk i perioden rundt hendelsen. Sikten under skyene var god mellom spredte skyer/tåkedotter. Rutinemessige værobservasjoner for lufthavnen er gjengitt i tabellen under for tidsrommet kl. 1120 til kl. 1650 (tider i tabellen er UTC).

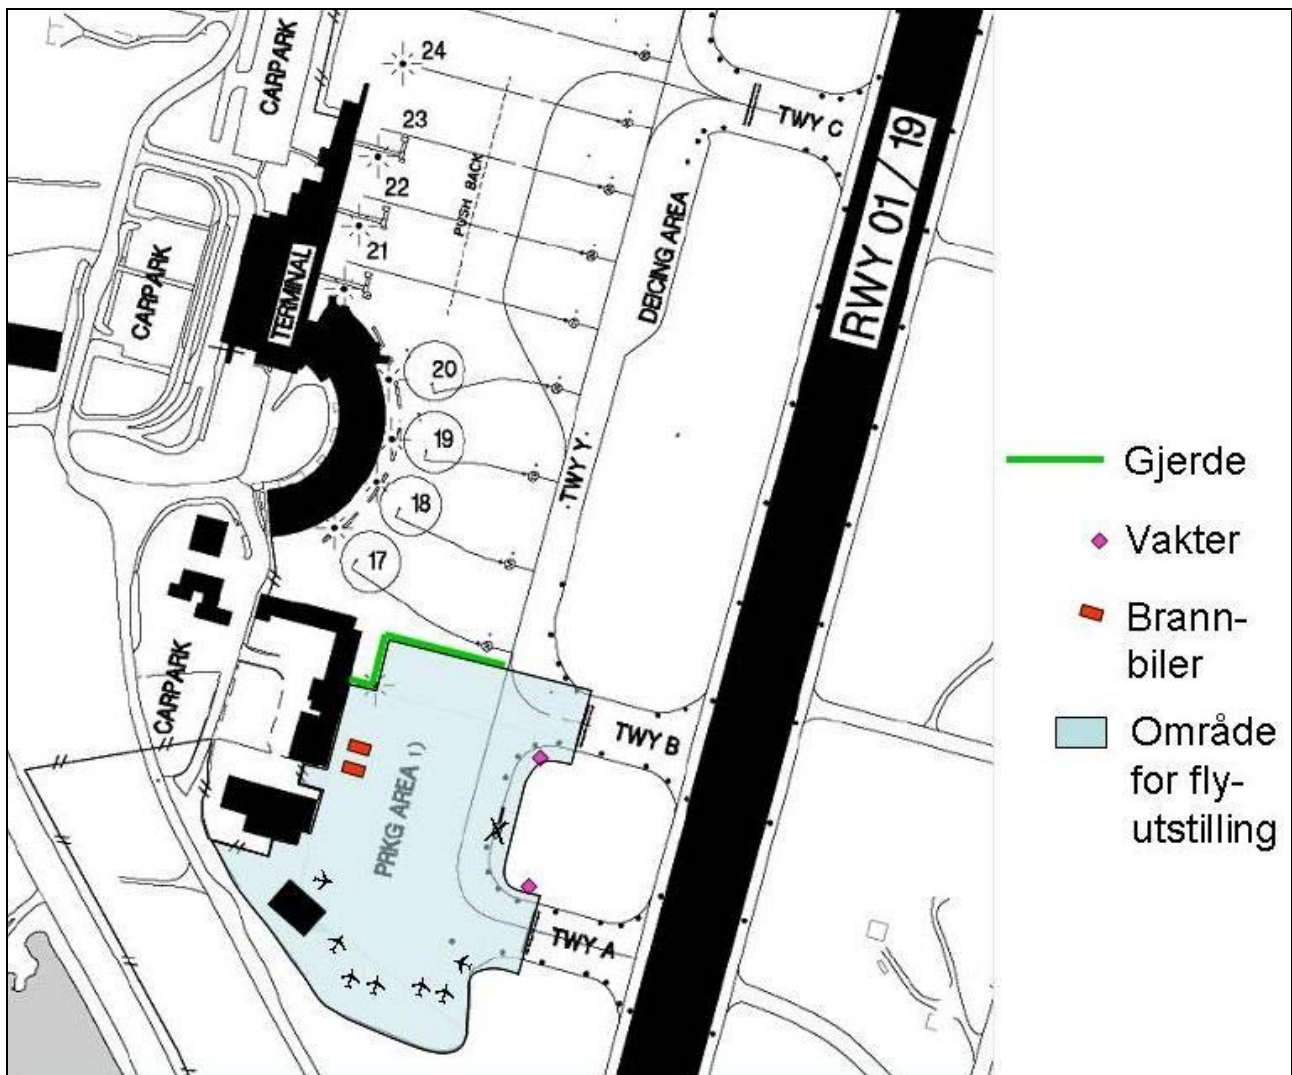
Figur 5. Utsnitt av kart fra AIP Norge, AD 2 ENTC 2-3 Aircraft Parking/Docking Chart med markering av flyutstillingsområdets begrensninger.

SHT konstaterer at det ikke ble sendt ut NOTAM om midlertidig stenging av deler av manøvreringsområdet, at det fantes midlertidige hinder ved lufthavnen (gjerde og teleskoplift) og at det var spesielle aktiviteter på lufthavnens flyside. Gjerdet og teleskopliftene som utgjorde hindre for luftfartøyer i luften og på bakken var ikke forskriftsmessig markert. Tromsø TWR har ikke beskrevet hvordan de skulle få senket teleskopliftene dersom dette var påkrevd for utførelse av flyginger. At teleskopliftene gikk gjennom hinderflaten ved lufthavnen ble ikke registrert eller tatt opp av noen enhet ved Tromsø lufthavn.

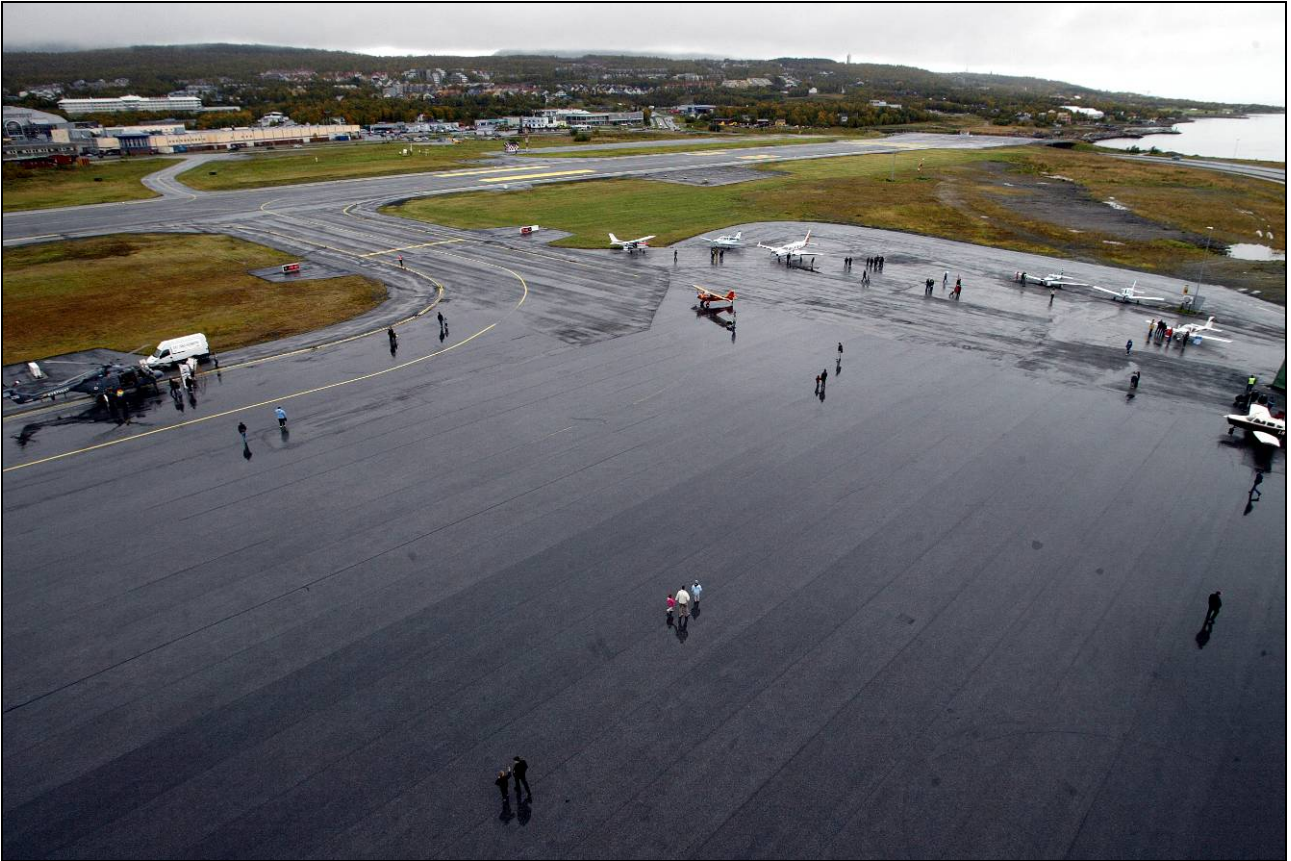
Figur 6. Bilde av sørlig del av publikumsområdet tatt fra teleskopliften mot TWY A.  
(Foto: Yngve Olsen Sæbbe/Avinor Tromsø lufthavn)

Flyutstillingsområdet var avgrenset dels med et gjerde og dels ved bruk av vakter. Området var definert inn til ILS Cat I venteposisjoner mot rullebanen. To vakter overvåket området og skulle passe på at publikum ikke gikk videre inn mot rullebanen eller mot flyoppstillingsplassen ved terminalen. Det var ingen begrensninger i bruk av flyutstillingsområdet for aktørene under "Åpen dag". SHT finner organiseringen av flyutstillingsområdet kritikkverdigg. Flymotorer ble startet og fly takset inne på området sammen med publikum. Det var ingen organisert vaktjeneste ifm. taksing med fly. Tromsø Flyklubb forestod dette selv for sitt eget fly. Det var andre aktører som takset og fløy til og fra flyutstillingsområdet samme dag, og sikkerheten på området ble ivaretatt ved at folk holdt seg unna etter eget initiativ.
