## RAPPORT

RAP: 50/2000

-type og reg.: McDonnell Douglas MD-82, LN-RMD

Type hendelse: Alvorlig luftfartshendelse, lukt og røyk i passasjerkabinen

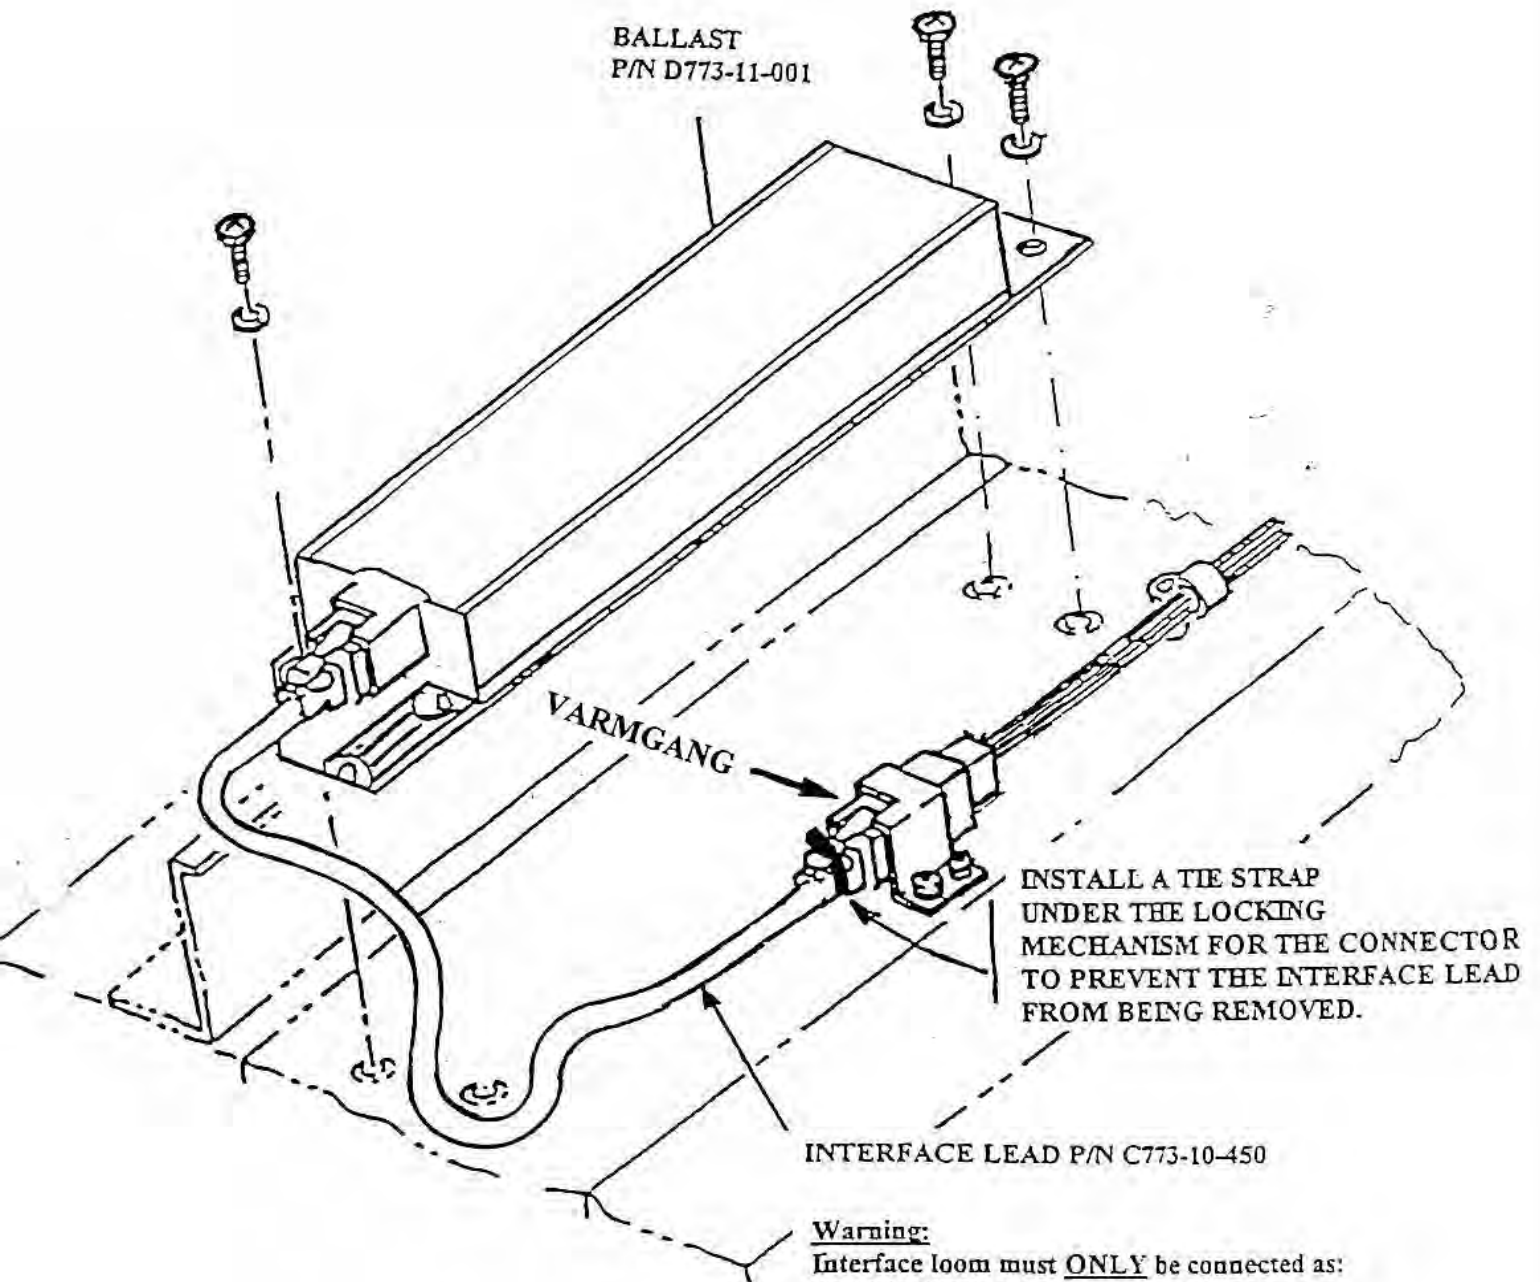
# HATRACK BALLAST INSTALLATION

Undersøkelser viste at det hadde oppstått varmgang og røykutvikling i en elektrisk plugg som forbinder en strømforsyning (ballast) tilhørende kabinbelysningens lysstoffrør med flyets ledningsnett (se vedlegg). Da pluggen ble åpnet ble det konstatert at to "pinner" var brent helt av og at flere av de omliggende "pinnene" bar preg av å ha vært varme. Flytypen MD-80 hadde opprinnelig en annen type "ballast", men denne avga svært mye varme og ble på bakgrunn av luftdyktighetspåbudet AD95-08-04, skiftet ut med en annen type. Arbeidet ble iverksatt i henhold til SAS Technical Order 330385. Tilkoplingspluggen på den nye typen "ballast" passet ikke med flyets plugg, og for å spare tid ved installering ble det besluttet å benytte en overgangsledning (interface loom) med en plugg i hver ende som passet med henholdsvis "ballasten" og flyet. Denne alternative framgangsmåten var i henhold til STC No. ST00745AT, og "ballast" (P/N D773-11-001) og overgangsledning (P/N C773-10-450) ble levert samlet fra Page Aerospace Limited. Den aktuelle pluggen ble festet med en brakett direkte ned på en plate som danner tak i "overhead bin". Fuktighet som samles mellom kabintaket og flyets utvendige hud kan derfor komme i kontakt med pluggen. Da denne ikke er av en vanntett type, kan fuktighet som samles mellom pluggen og underlaget også trenge inn i selve pluggen. Pluggen består av to deler som er produsert av henholdsvis Burndy (fly-enden) og Corey (overgangslednings-enden), men det kan ikke påvises at det har medvirket til hendelsen. Etter at pluggen var undersøkt av SAS/HSL ble den og tilhørende "ballast" sendt til Page Aerospace for nærmere undersøkelser. De slår i sin rapport (Quality Assurance Report QAR No. 738) fast at pluggen har klare spor etter inntrenging av fuktighet. Det ble ikke funnet feil ved "ballasten". På bakgrunn av dette og

I det aktuelle tilfellet førte fuktighet til at det oppstod varmgang og kortslutning i en plugg, noe som rent teknisk bare påvirket deler av kabinbelysningen. Det har imidlertid i den senere tid blitt reist spørsmål ved sikkerheten forbundet med isolasjonsmatter laget av MPET. Selv om materialet har holdt pålagte krav til brannsikkerhet har erfaring vist at mattene i visse tilfeller lett kan antennes. Det er derfor grunn til å se alvorlig på mulige antenneskilder nær slike matter.

Den aktuelle pluggen var ikke vanntett, og den var derfor sårbar overfor fuktighet og inntrenging av vann. Meteorologiske opplysninger gitt fra DNMI viser at det var fuktig luft og omkring 0°C i både Sverige og Norge på den aktuelle tiden. HSL antar at luften i kabinen ikke har blitt "tørket" som normalt under flyging grunnet redusert kapasitet ved

VARMGANG

HSL tilrår at selskapet gjennomfører nødvendige tiltak for å hindre at fuktighet fører til kortslutning eller skade på systemet for "lower sidewall lights" på selskapets aktuelle fly i MD-80 serien (Tilråding nr. 62/2000).

INSTALL A TIE STRAP  
UNDER THE LOCKING  
MECHANISM FOR THE CONNECTOR  
TO PREVENT THE INTERFACE LEAD  
FROM BEING REMOVED.
