## RAPPORT

Avgitt dato: 27.03.2006  
SL Rapport: 7/2006

- Type og reg.:	Fokker F-27 MK 050, LN-RNF	Cessna 560XL, LN-SUX
Operatør:	Scandinavian Airlines	Sundt Air
Radiokallesignal:	SAS2340	MDT247
Dato og tidspunkt:	Torsdag 25. august 2005, kl. 1811	
Hendelsessted:	Kristiansand lufthavn Kjevik (ENCN)	
ATS luftrom:	Kjevik CTR, klasse D	
Type hendelse:	Lufttrafikkhendelse, landingsklarering gitt når rullebane var opptatt	
Alvorlighetsgrad:	Klasse 4, Betydelig hendelse iht. BSL A 1-10	
Type flyging:	Ervervsmessig ruteflyging / Ervervsmessig ikke regelbunden	
Værforhold:	METAR ENCN kl. 1820: 25009KT 9999 FEW040 17/07 Q0996	
Lysforhold:	Skumring	
Flygeforhold:	VMC	
Reiseplan:	IFR (begge)	
Antall om bord:	Ikke oppgitt / Besetning på 2 og 2 passasjerer	
Personskader:	Ingen	
Skader på luftfartøy:	Ingen	
Andre skader:	Ingen	
Fartøysjefer:	SAS2340	MDT247

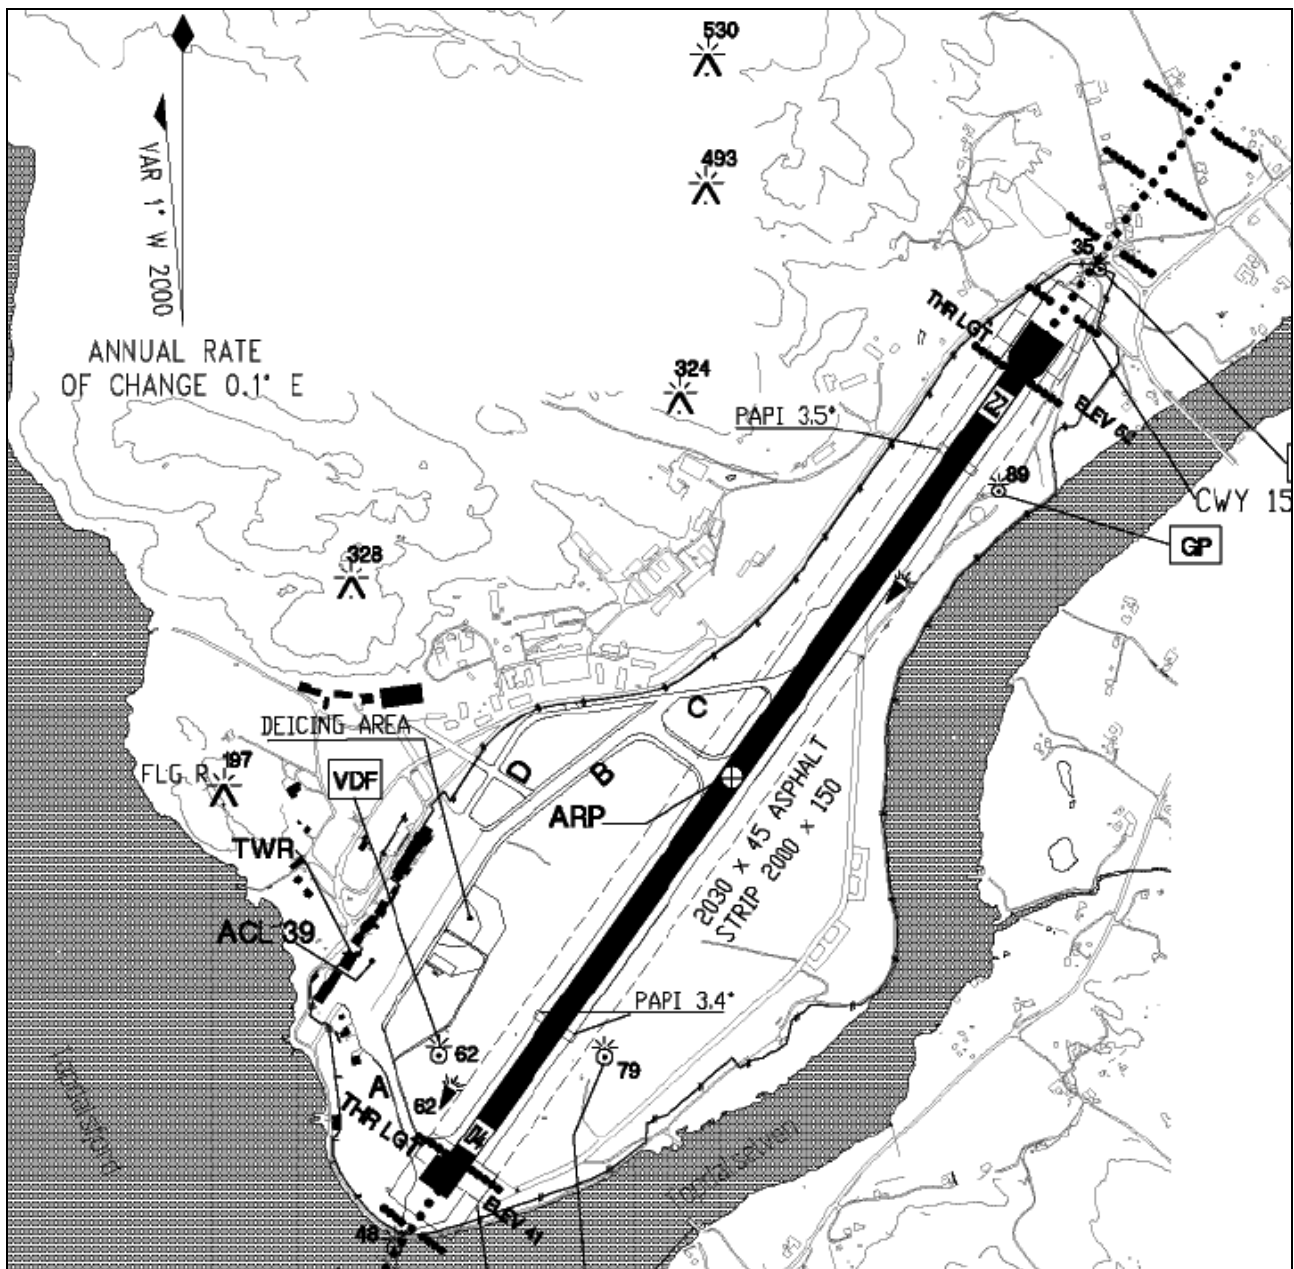
Utformingen av taksebaner på Kjevik gjør det nødvendig å takse på rullebanen før avgang fra rullebane 22 (se utsnitt fra Aerodrome Chart på neste side). Høyde og plassering av kontrolltårnet gjør at flygeleder ikke kan se området ved terskel til rullebane 22. Det er derfor montert et kamera som viser bilde av området på en skjerm i kontrolltårnet. Kameraets retning og brennvidde kan fjernstyres fra kontrolltårnet. Det er etablert en egen instruks angående dette i lokalt regelverk for lufttrafikktenesten på Kjevik, "SPE-4 Bruk av kameraovervåking av rullebanen".

Utsnitt fra Aerodrome Chart for Kristiansand lufthavn Kjevik (AIP Norge AD 2 ENCN 2-1).
