RAPPORT

RAP: 51/2003

-type og reg.: Fokker F-27 MK 050, LN-RNG / Piper PA-28-140, LN-ABI
-motor(er): 2 stk. Pratt & Whitney Canada PW125B / 1 stk. Textron Lycoming O-320-E3D

Type hendelse: Lufttrafikkhendelse, "Runway incursion"

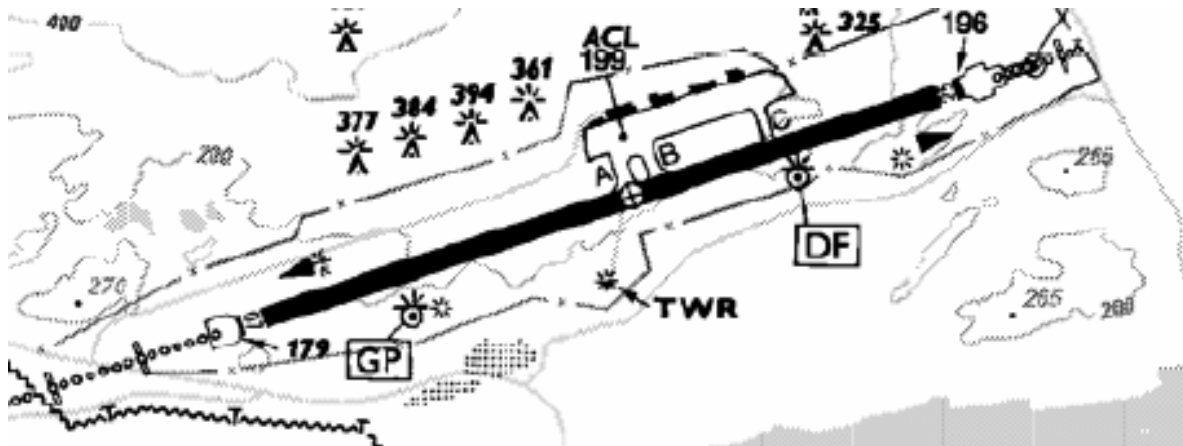
LN-ABI lå på finale til bane 07 på Kvernberget da BRA 4242, en Fokker 50 fra SAS Commuter (flyr Braathens rute på Kvernberget), brøt sin klareringsgrense ved å takse forbi "Holding Position" til rullebane 07 ved taksevei A. Fartøysjefen på LN-ABI registrerte dette, det samme gjorde flygelederen i tårnet. Flygelederen løste konflikten

ved å instruere LN-ABI om å avbryte sin innflyging på kort finale. LN-ABI fulgte instruksjonen og tok en ekstra landingsrunde. BRA 4242 fikk ny klarering, denne gangen til "line up runway 07".
