## RAPPORT

RAP: 19/2001

Avgitt: 7. juni 2001

-type og reg.: McDonnell Douglas MD-82, LN-ROR  
-fabr. år: 1985  
Radiokallesignal: SAS 326  
Dato og tidspunkt: 22. desember 1999, kl. 1823  
Hendelsessted: Like etter avgang fra Bergen lufthavn Flesland (ENBR) bane 17, i en høyde av ca. 3 000 ft  
Type hendelse: Alvorlig luftfartshendelse, smell og gnister i kabinen etterfulgt av noe røyk  
Type flyging: Ervervsmessig, regelbunden  
Værforhold: ENBR METAR kl. 1820: Vind: 170° 22 kt med vindkast på 32 kt. Mer enn 10 km sikt. Skyer: få i 2 500 ft, spredte i 3 500 ft, brutt skydekke i 5 000 ft. Temperatur: 6 °  
Duggpunkt: 2 °C. QNH: 1005 hPa  
Lysforhold: Mørke  
Flygeforhold: IMC  
Reiseplan: IFR  
Antall om bord: Besetning på 6 og 128 passasjerer  
Personskader: Ingen  
Skader på luftfartøy: Brente ledninger og skade på armaturet til et lysstoffrør i fremre "galley"  
Andre skader: Ingen

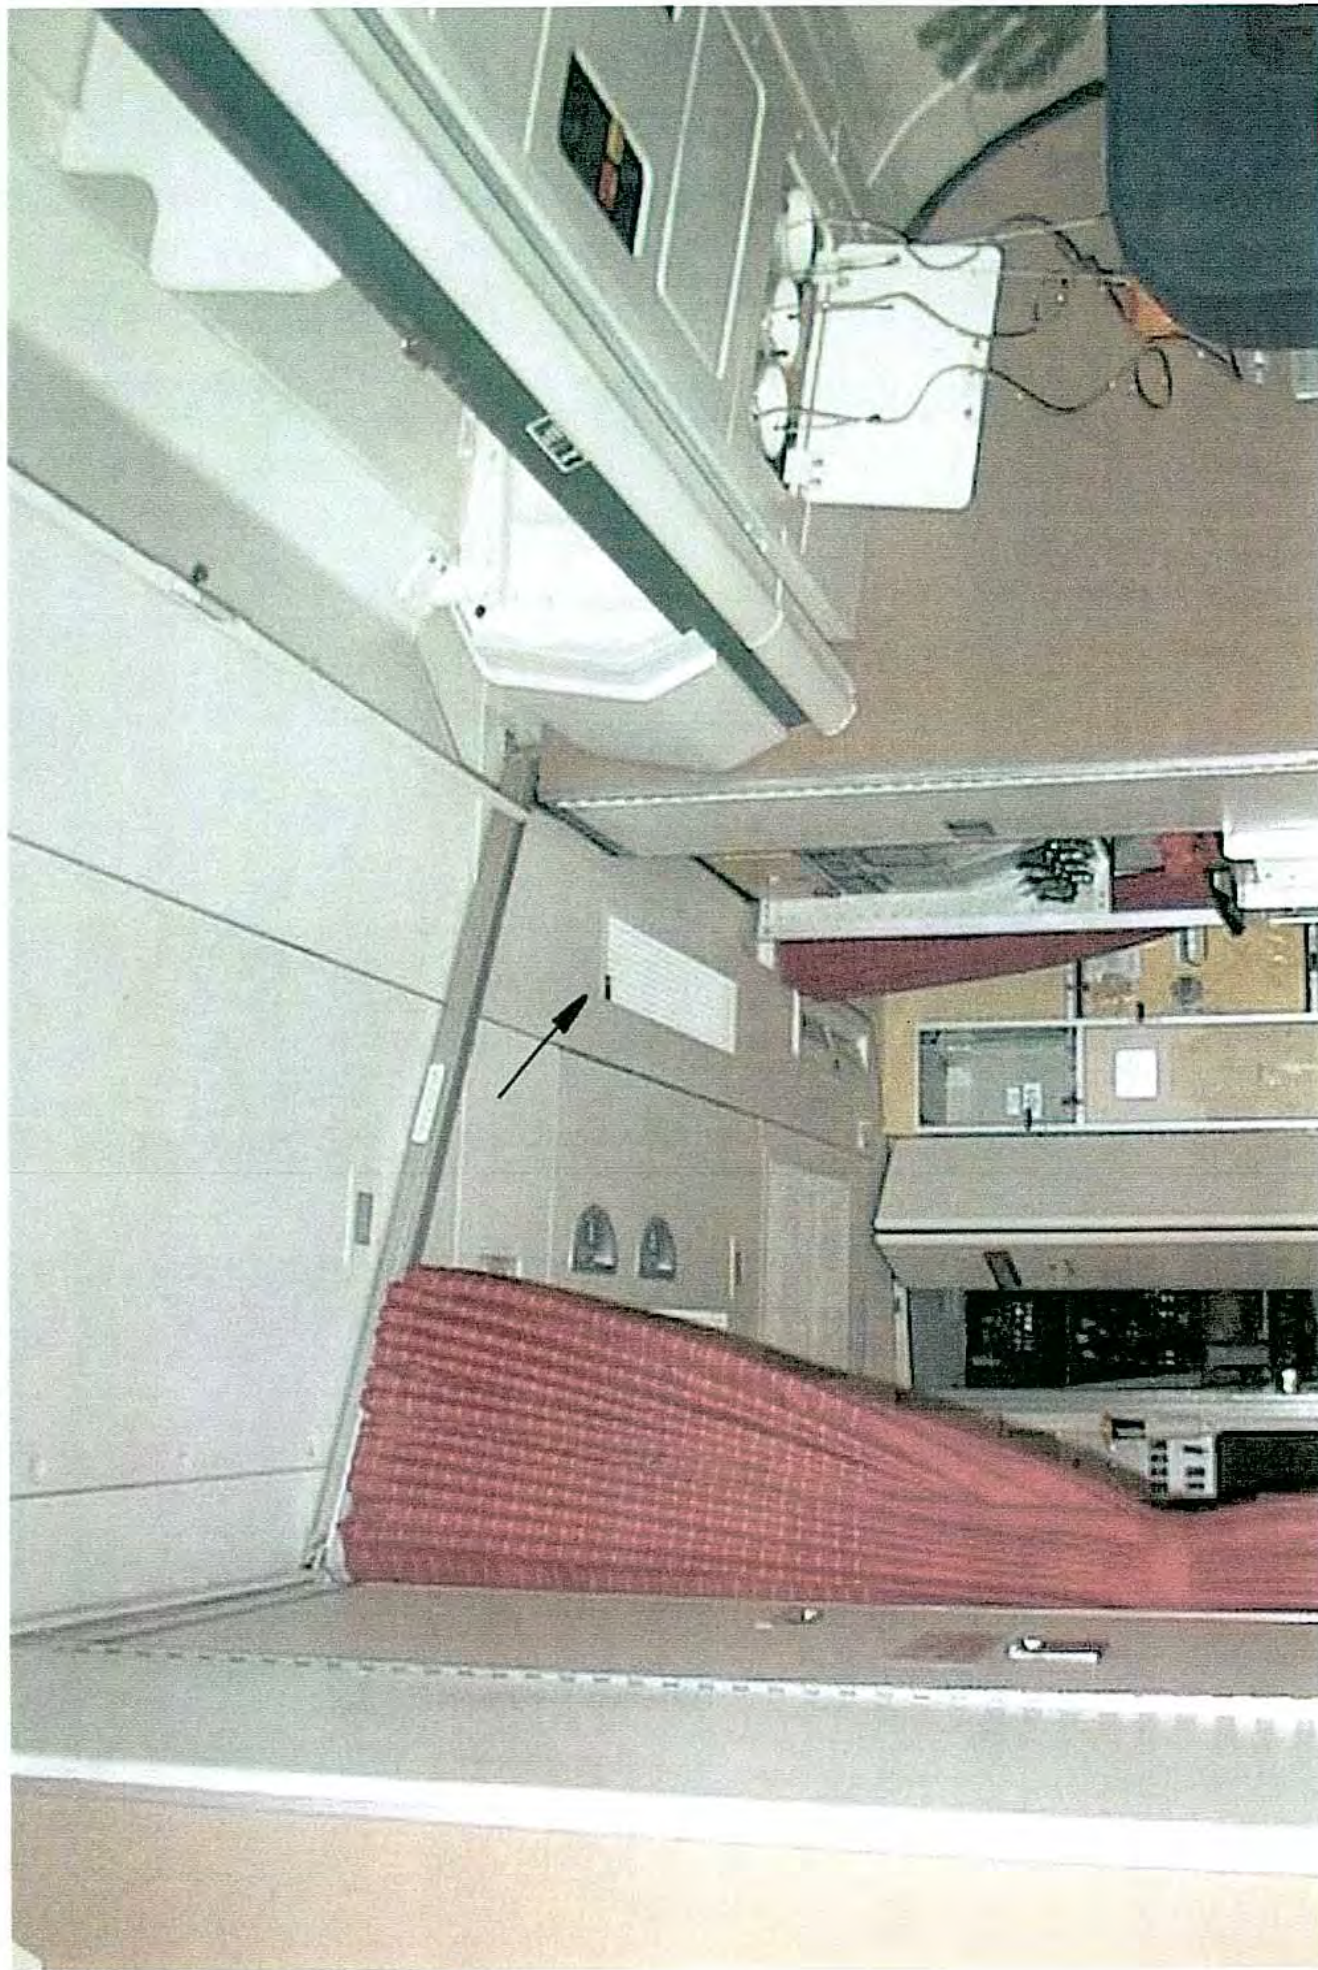
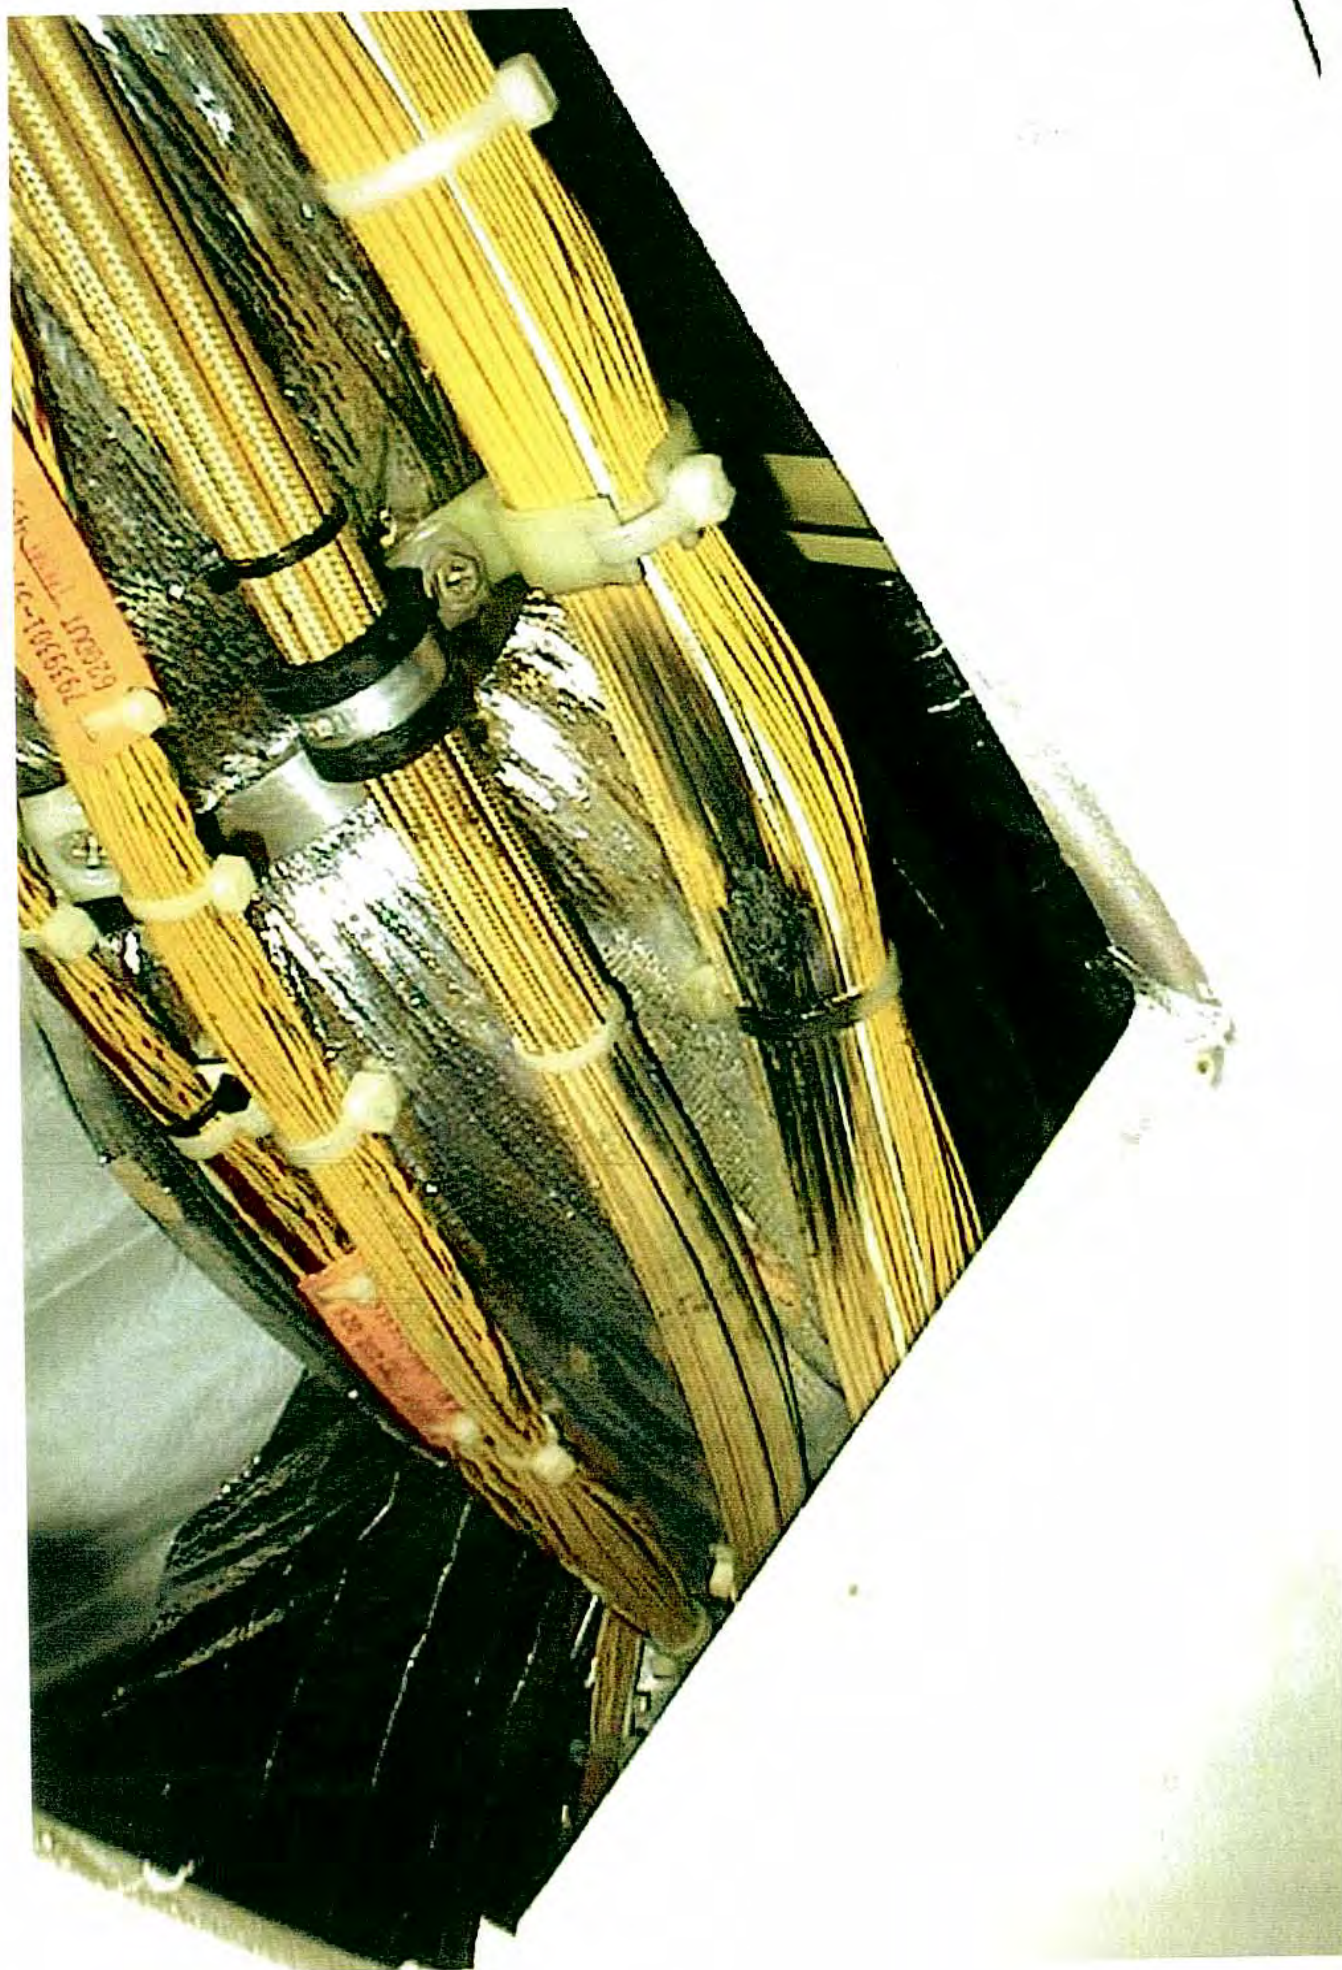
Bilag: Bilder fra LN-ROR

Undersøkelser viste at hjørnet på armaturet til høyre lysstoffrør i "galley" (lamp assembly housing L2-823) hadde gnisset mot en ledningsbunt. Armaturet består av en rektangulær kasse av aluminium, en holder for lysstoffrøret og et åpent gitter som beskytter lysstoffrøret og slipper igjennom lys. Kontakt mellom aluminiumskassen og strømførende ledninger hadde ført til at et hull med ca. 10 mm diameter hadde blitt brent ut av hjørnet på aluminiumskassen. Følgende ledninger i ledningsbunten var brent av:

M501D16, M504B14 og M507B14

Følgende ledninger hadde hull i isolasjonen:

M513B14, 2D504C24, W637C20 og ID504C24

Følgende ledninger hadde skade på isolasjonen:

M510B14, W636G20 og L827AD16

De avbrente ledningene ledet 115V AC til "Utility outlets" og var tilknyttet sikringer på 15A. En av de ledningene som fikk hull i isolasjonen kontrollerte utløsningen av oksygenmaskene. Fire automatsikringer (Circuit Breaker, CB) til de berørte kretsene hadde løst ut (poppet). Den aktuelle ledningsbunten var festet til en brakett. Braketten var så festet til et ventilasjonsrør (air conditioning duct) med en klemme. Denne klemmen ble funnet løs (se bilag). Dette hadde ført til at ledningsbunten hadde flyttet seg slik at den kom i kontakt med aluminiumskassen. De involverte ledningene hadde alle isolasjon av merket "Kapton".

Det kan slås fast at hendelsen oppstod fordi den omtalte festeklemmen hadde løsnet slik at ledningsbunten kunne komme i kontakt med aluminiumskassen som huset lysstoffrøret. Denne kontakten førte over tid til gnissing og skade på ledningsisolasjonen. Under avgangen fra Flesland kom ubeskyttede ledere med 115V AC i kontakt med aluminiumskassen (som dannet jord). Videre kom 115V AC inn i en av ledningene som kontrollerer utløsning av oksygenmaskene. Kortslutningen mot jord brente hull i aluminiumskassen og forårsaket stikkflammen. Automatsikringene løste ut og hindret en mulig fortsatt varmeutvikling. HSL har ikke undersøkt i hvilken grad det benyttede isolasjonsmaterialet (Kapton) innvirket på hendelsen.

Basert på tilgjengelig informasjon finner HSL det overveiende sannsynlig at festeklemmen ikke ble festet på tilstrekkelig måte under arbeidet ved P-8 inspeksjonen. Ledningsbuntene har ingen fast plass i forhold til omliggende komponenter. Den holdes bare på plass av friksjonen mellom "air conditioning duct" og festeklemmen. Den nøyaktige plasseringen av ledningsbuntene i forhold til "air conditioning duct" må derfor tilpasses i hvert enkelt tilfelle. Arbeid i dette området krever følgelig årvåkenhet fra både utøver og kontrollant. HSL mener at den valgte festemetoden i liten grad tolererer menneskelige feil under montering.

- ”4.1 SAS to revise Maintenance Manual and jobcards for work on these items.
- 4.2 SAS to take appropriate actions towards Shannon Aerospace LTD in this matter.
- 4.3 SAS to consider attendance of inspection personnel from own organization when outsourcing maintenance on SAS aircraft.
- 4.4 SAS to consider simplifying or adding a new checklist concerning electrical smoke and electrical smoke or fumes isolation.
- 4.5 SAS must ensure that important knowledge and experience is spread throughout organization. This information must be incorporated in actual documentation when this is deemed necessary.”
