RAPPORT

Avgitt dato: 18.12.2006
SL Rapport: 32/2006

- Type og reg.: Saab 91B-2 Safir, LN-SAO
- Produksjonsår: 1957
- Motor: Lycoming O-435A

Type hendelse: Alvorlig luftfartshendelse, nesehjulslegg kollapset under landing

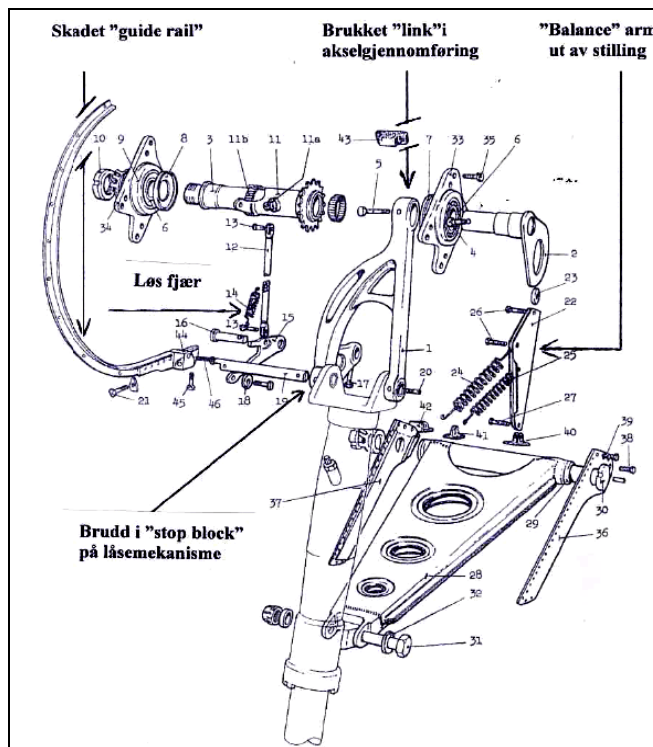
Fig. 1: Skjematisk figur av neselegg med henvisninger av skader.

LN-SAO ble senere plassert på jekker og havarikommisjonen sammen med representanter fra flyklubben startet undersøkelser for å finne årsaken til problemet med understellet. Det ble i den forbindelse observert følgende (se fig. 1):

- Fjær tilhørende låsemekanisme for neseunderstell hadde løsnet i den ene enden.
- På Y-link (delenummer 1075520) ble det funnet brudd i akselgjennomføring og stopper i låsemekanisme.
- ”Guide rail” for føring av rulle på lås for understellet var skadet.
- Fjærmekanisme for bevegelse av understellet var ute av stilling bak/under instrumentpanel venstreside.
- Wiren som overfører bevegelsen mellom understellhandtaket og understellet ble funnet tydelig slakke.
- Brudd i ”stop block”.
- Det er verifisert at begge hovedunderstellene var i låst posisjon.

Havarikommissjonen undersøkte linken ved Forsvarets Analytiske Laboratorium på Kjeller. Undersøkelsen fastslår at brudd i linken skyldes overbelastning som følge av at denne har blitt påført krefter utover grensen for hva den er konstruert å tåle. Det ble ikke observert tegn til utmatning og/eller korrosjonskader på delen.

Tekniske undersøkelser har ikke gitt noen entydig årsak til at neseunderstellet ikke lot seg låse i nedfelt stilling før landingen. Understellhandtaket kunne beveges til låst posisjon etter at mekanismen i nesehjulsbrønn var frakoplet. Dette indikerer feil i mekanismen for neseunderstellet, og/eller i overføringen av bevegelsen fra handtaket til neseunderstellet. Både løs fjær på låsemekanismen og/eller slakk wire kan ha påvirket dette, men havarikommisjonen finner det også mulig at dette er som en følge av kollapset ved buklandingen. Den løse fjæra var dårlig tilpasset fjærfestene.

Havarikommisjonen anser at riggingen av wire og nedlås ikke kan verifiseres etter hendelsen. Samtidig kan usikkerheten rundt disse forhold være en forklaring på at understellet ikke gikk i lås. Oppflisingen av wiren og eventuell hindring av bevegelse over trinsen samt ved gjennomføringen kan tilsvarende ha påvirket normal utfelling av nesehjulet. Bruddskadene i understellsmekanismen kan forklares ut i fra en landing med understellet ute av lås og med de belastninger som oppstod da kreftene ble påført i andre retninger enn de som normalt oppstår under en landing når neseleggen er nede og i lås.

SHT finner det sannsynlig at bruddet i akselgjennomføringen og stopperen på Y-linken har oppstått da understellet kollapset inn i hjulbrønnen samtidig som besetningen forsøkte å holde igjen med en kraft på understellhandtaket. Skade/feilstilling på fjærmekanisme under instrumentpanel kan også være forårsaket av dette.

SHT tilrår derfor at Luftfartstilsynet påser at vedlikeholdet av flytypen gjøres i henhold til fabrikantens vedlikeholdsinstruks.
