RAPPORT

Avgitt dato: 22.12.2005
SL Rapport: 49/2005

- Type og reg.: Cessna 421C Golden Eagle, LN-SPO
- Produksjonsår: 1980
- Motor(er): 2 stk. Continental GTSIO-520-L

Luftfartshendelse, utforkjøring på siden av rullebanen ved landing

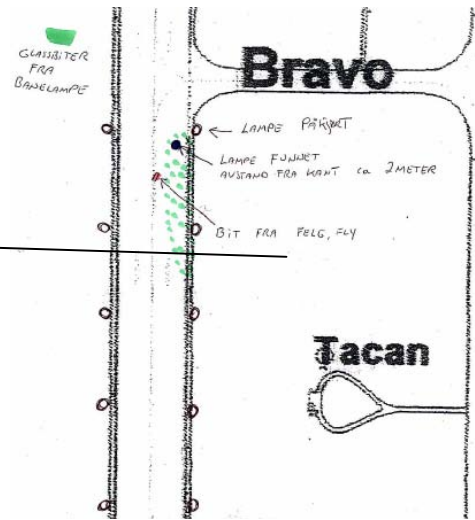
Fig. 2: Detaljillustrasjon

Figur 2 viser posisjon for påkjørt rullebanekantlys samt hvor rester av armaturen, neshjulsfelgen og glasskårene ble liggende ute på banen. Avstand fra PAPI 18 til knust rullebanekantlys var 542 meter.

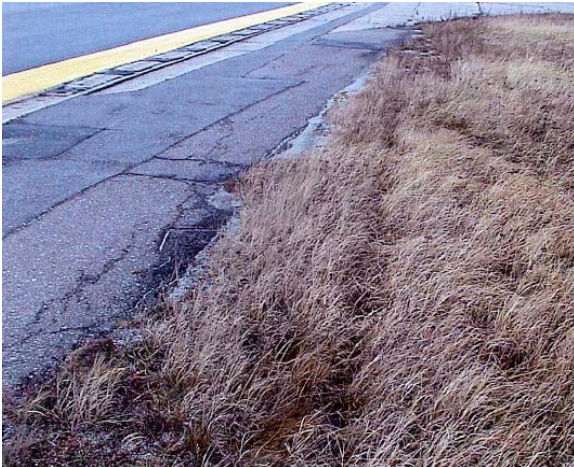
Fig. 3: Sett nordover (mot fartsretning).
Spør etter venstre hovedhjul der LN-SPO forlot asfaltdekket rett sør for taksebane B.

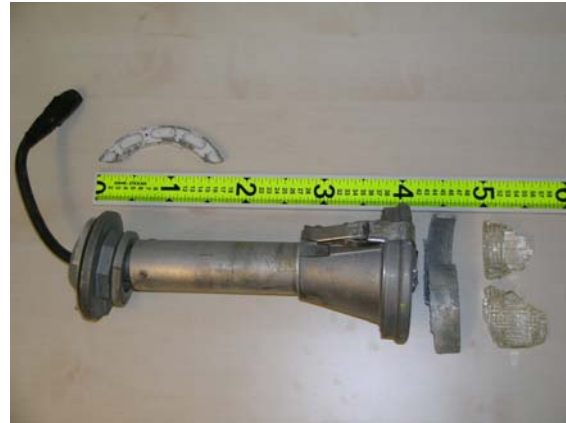
Kl. 1941UTC: Ny RVR-måling foretatt. I denne forbindelse oppdaget personell fra bakketjenesten et knust banekantlys, bit av felg samt en mengde glasskår ute på rullebanen (se fig. 4).

Fig. 4: Rullebanekantlys (vekt 2,9 kg) og bit fra neshjulsfelg (hvit metall) del
