RAPPORT

RAP: 35/2002
Avgitt: 17. juli 2002

-type og reg.: PIPER PA-25-235, LN-TAU
-fabr. år: 1977
-motor: Lycoming O-540

Type hendelse: Luftfartsulykke, sammenbrudd i understell under taksing på bakken

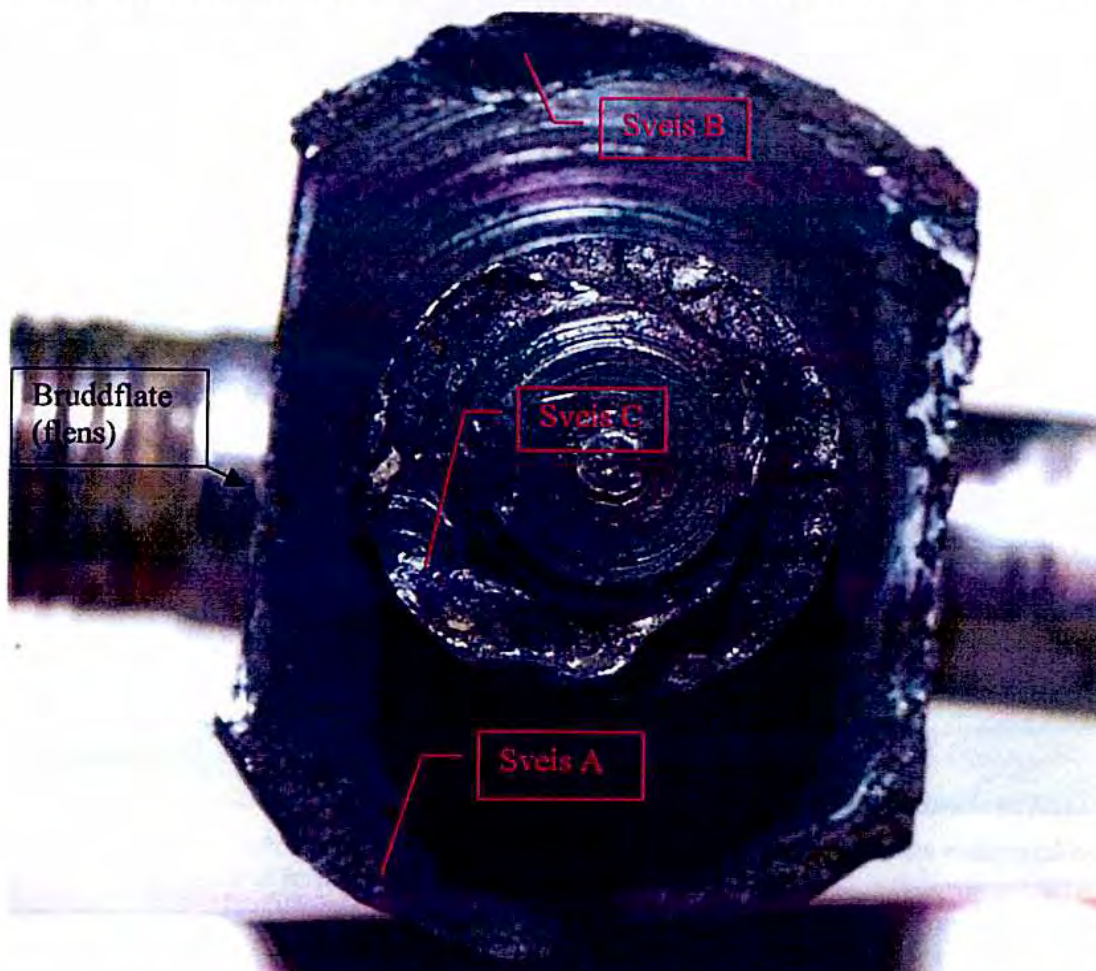
Bildet i fig 2 viser sveiseforbindelsene med brudd. Sveiseforbindelsene ble merket A, B og C av Analytisk laboratorium for å holde oversikten gjennom undersøkelsene.

Fig 2. Oversiktsbildet viser sveiseforbindelser med brudd. Sveiseforbindelsene er merket A, B og C for henvisninger senere i rapporten. Tverrsiden til høyre i bildet er ikke sveist, og tverrsiden til venstre har hatt en flens (bruddflate). Flensen er trolig påsveist.

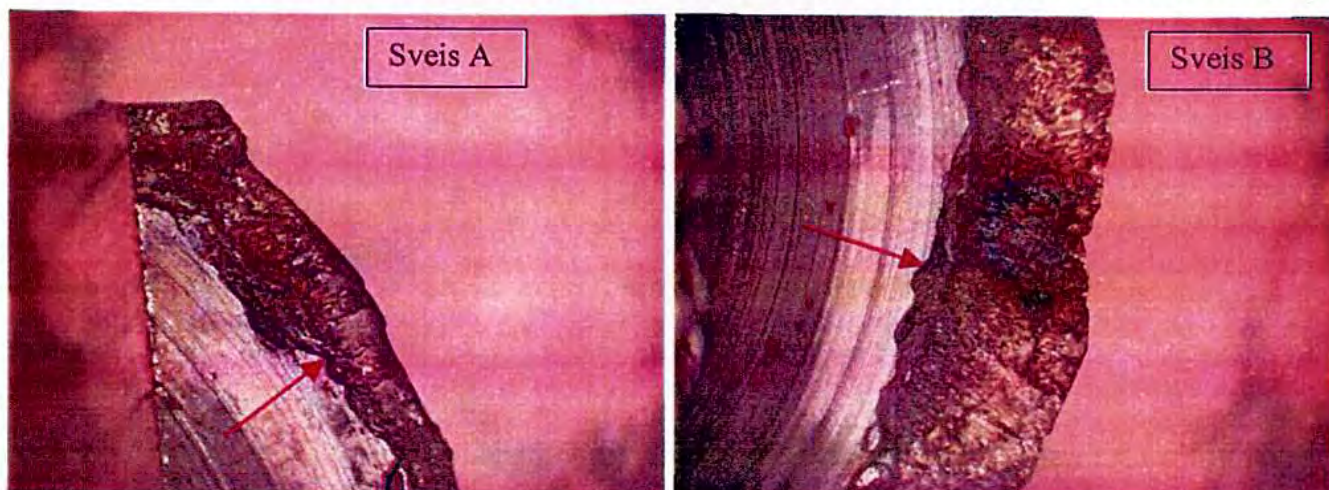
Undersøkelse av bruddflatene i sveis A og sveis B avdekket gammel bruddflate mot sveise-rot, fig 3.

Fig 3. Gammel bruddflate mot sveise-rot i sveis A og sveis B. Gammel bruddflate fortone seg brun / misfarget, mens ny bruddflate fortone seg mer grå / metallisk. Piler indikerer sveise-rot.

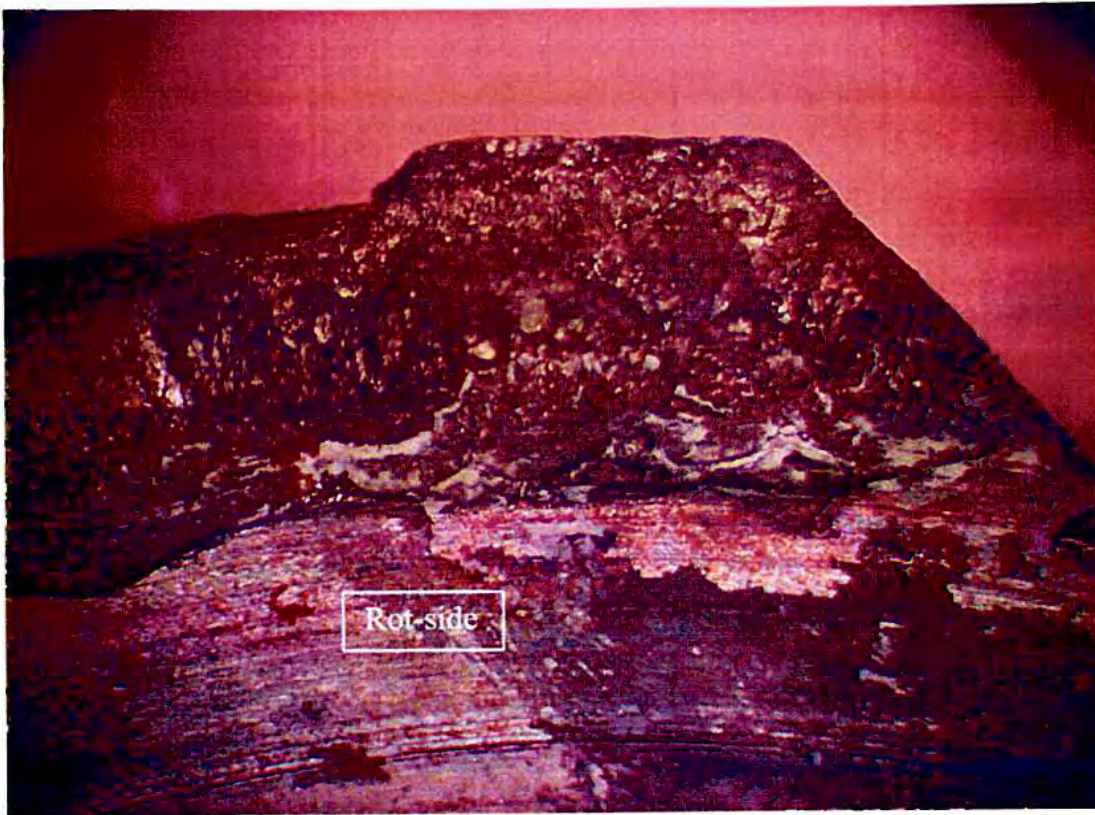
Fig 4. Bilde av bruddflaten til sveis B nær den usveiste tverrflaten. Rester av maling på bruddflaten på rot-siden. Malingsrestene fortoner seg hvite.

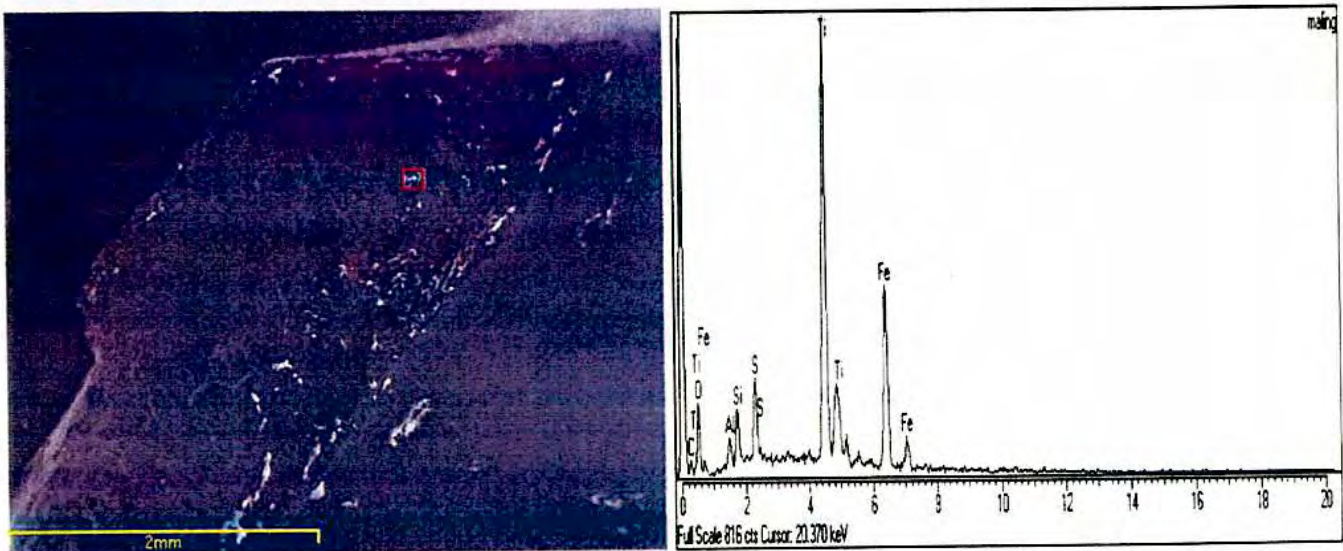
Fig 5. SEM-bilde av det samme området som er avbildet i fig 4. Rød firkant i bruddflaten indikerer hvor energispekteret til høyre er tatt opp. Elementspekter viser mye titan (Ti) som er et vanlig element i flere typer maling.

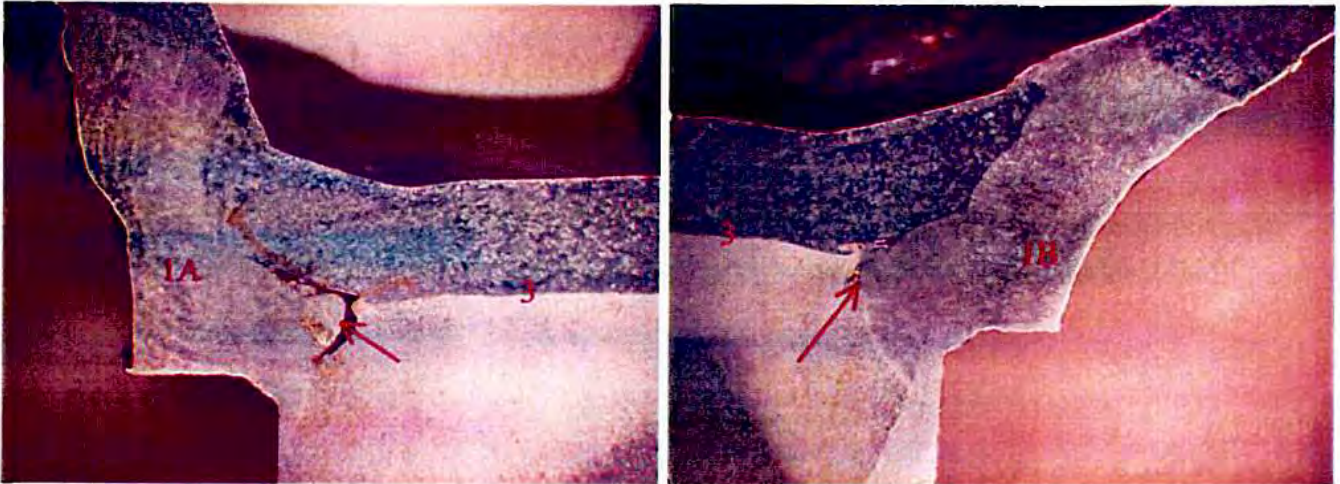
Øret fra demperen ble gjennomskåret, slipt og polert for å se på sveisene. Hele konstruksjonen er forskjellig fra den tidligere undersøkte demperen. Sveisearealet var betydelig større. Også i denne demperen var materialet forholdsvis bløtt, men det inneholdt mer karbon. Det ble ikke funnet noe martensitt i den varmepåvirkede sonen, noe som tyder på god kontroll med varme under framstillingen. Det ble funnet betydelige rotfeil i en av sveisene.

Monroedempere var langt bedre og hadde større sveisearealer og varmebehandlingen var godt ivaretatt under framstillingen. Rotfeilen kan være et initieringspunkt for sprekkvekst og er derfor ikke akseptabel. Slike feil kan detekteres vha røntgen.

Fig 3. Bilde til venstre: Sveis 1A, smeltesveis og deler av sveis 3, friksjonssveis. Stor rotfeil (pil) avdekket. Bilde til høyre: Sveis 1B, smeltesveis og deler av sveis 3, friksjonssveis. Liten rotfeil (pil) avdekket.

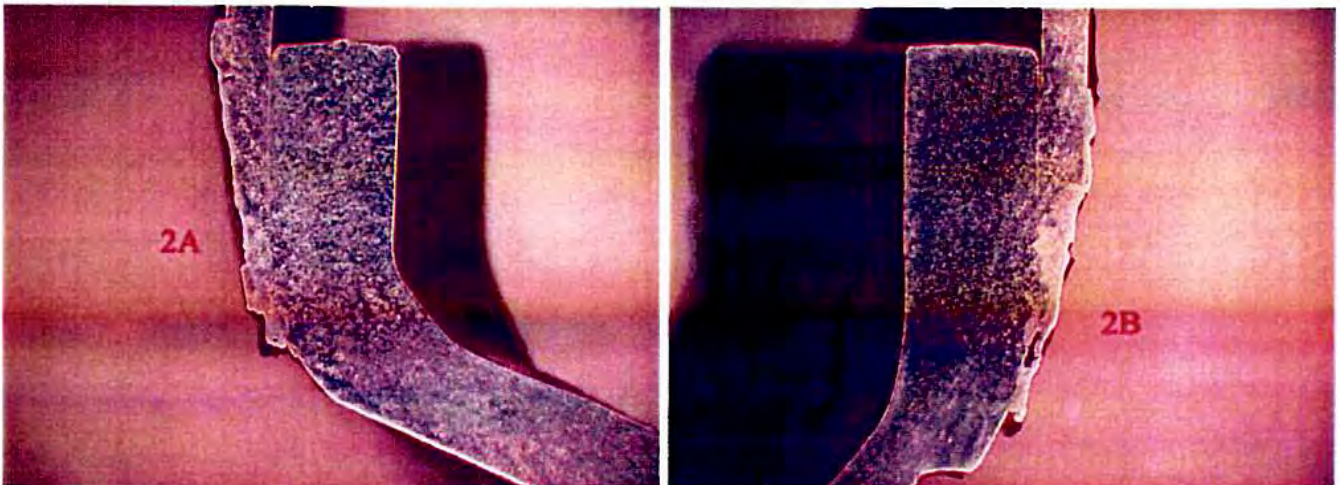
Fig 4. Bilde til venstre: Sveis 2A, motstandssveis (sømsveis). Glippen mellom de sammensveiste delene går langt inn. Bilde til høyre: Sveis 2B, motstandssveis (sømsveis). Glippen mellom de sammensveiste delene går langt inn.

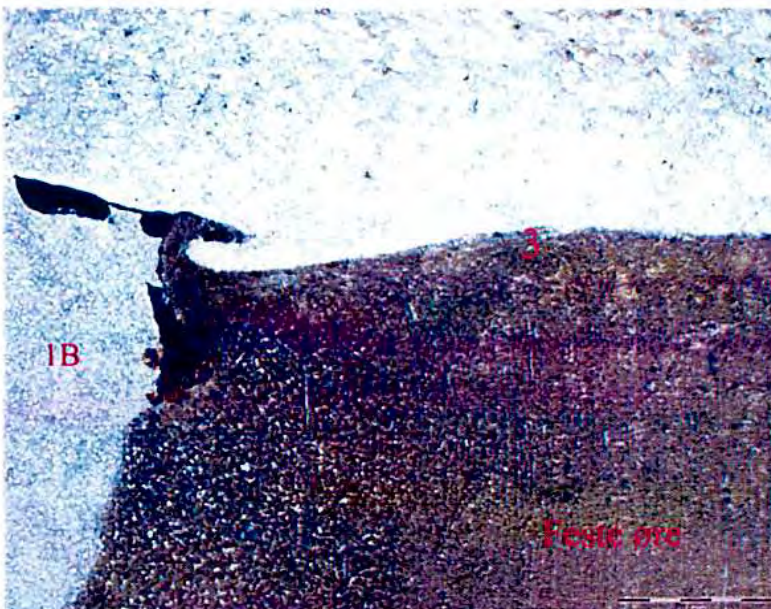
Fig 5. Nærbilde: Sveis 3, friksjonssveis og sveis 1B, smeltesveis, med rotfeil. Stålet i feste øret inneholder mye karbon, men det er ikke dannet martensitt ifm sveisingen; tyder på før- og/eller ettervarming. Noe Widmannstättten-ferritt ble funnet i HAZ mot smelten i sveis 1 A & B.

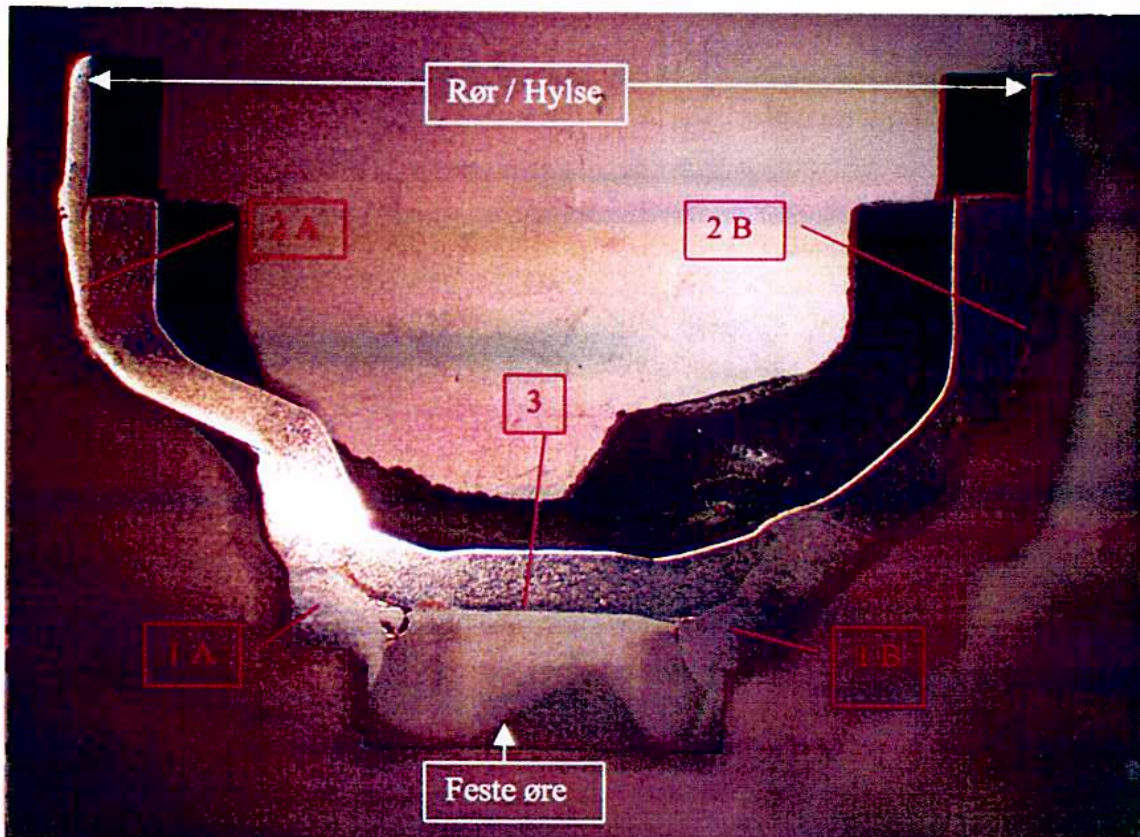
Fig 2. Oversiktsbilde av metallografisk slip etter etsing i Nital. Nummerering av sveisene: Sveis 1 A & B er smeltesveis, sveis 2 A & B er motstandssveis og sveis 3 er friksjonsveis.

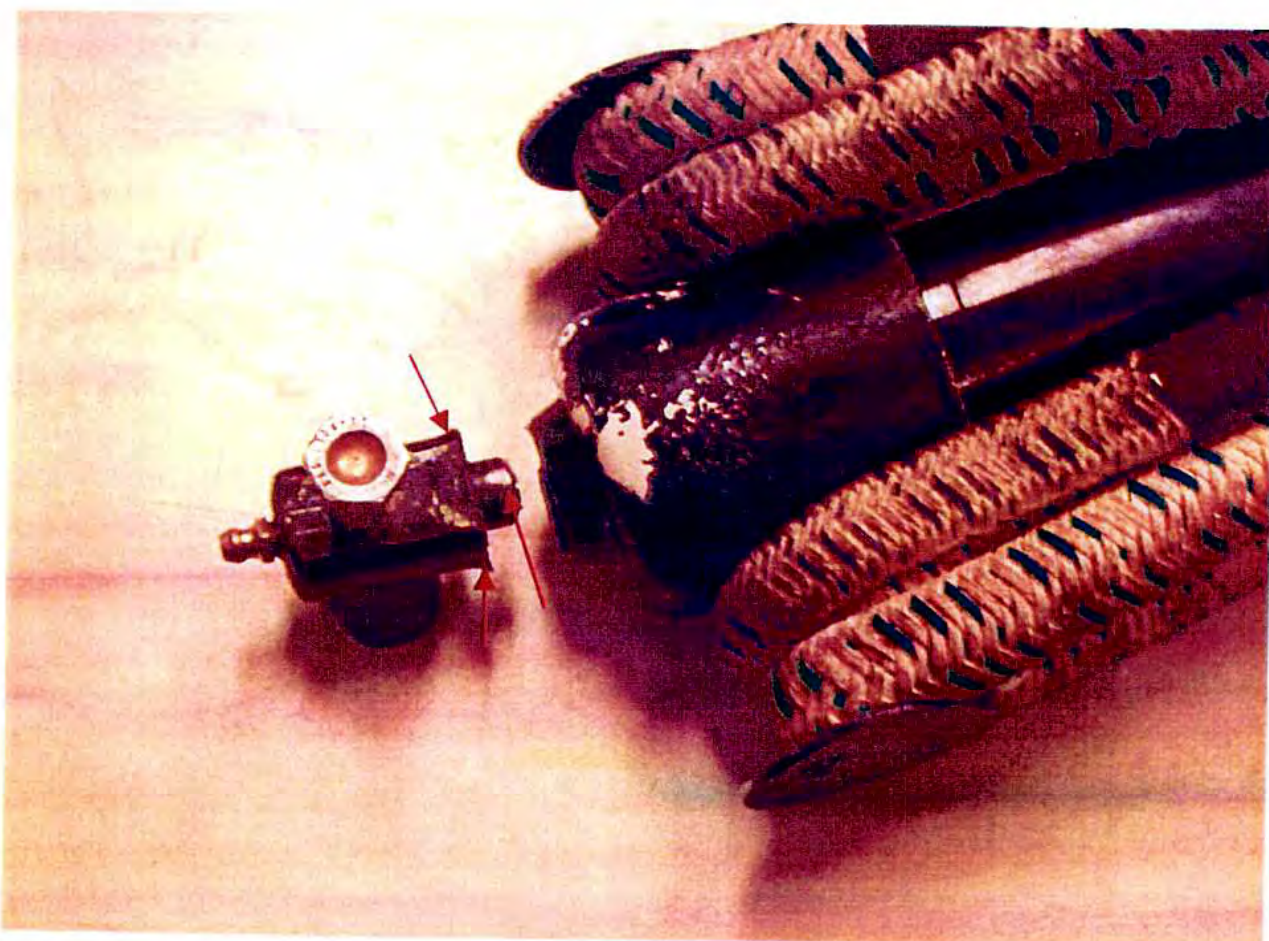
Fig 1. Oversiktsbilde av innlevert demper PA-25 med brudd i sveiseforbindelser. Sveiseforbindelsene med brudd er antydnet med piler.

Det løsnede øret til venstre i fig 1 ble rensset for videre undersøkelser av bruddflatene i stereo lysmikroskop og SEM, samt metallografiske undersøkelser, EDS-analyser i SEM og hardhets-målinger.

HSL tilrår at LT vurderer en flåteinspeksjon for å fastslå status for de demperne som er montert på PA 25 flyene i Norge og deretter vurderer inspeksjonsintervallet for de samme (Tilråding nr. 30/2002).
