## RAPPORT

Avgitt dato: 21.08.2006  
SL Rapport: 22/2006

- Type og reg.: Piper, PA-28-181, LN-TFQ
- Produksjonsår: 1999
- Motor: Lycoming O-360-A4M

Type hendelse: Alvorlig luftfartshendelse, under VFR-flyging kom flyet inn i instrumentforhold (IMC)

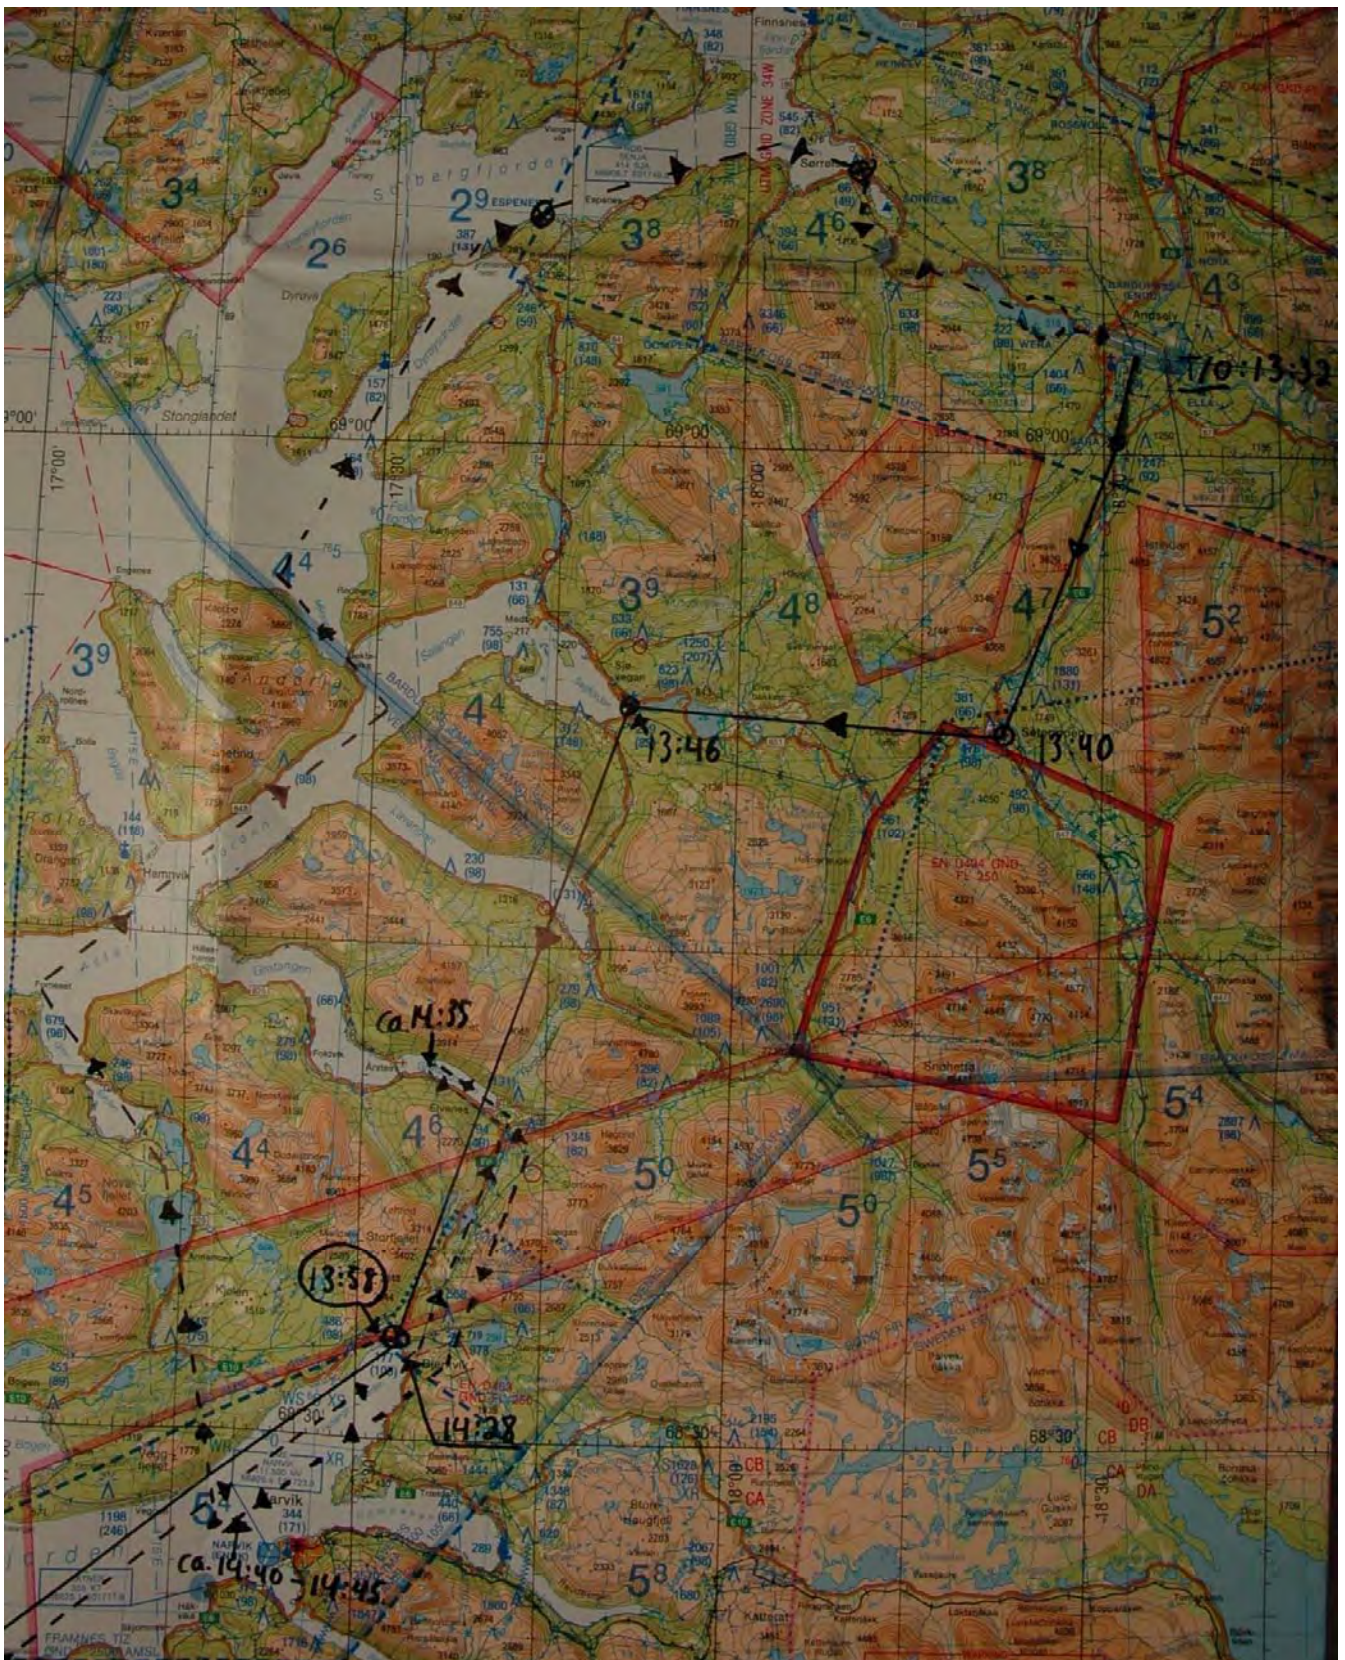
Fartøysjefen som var elev ved Norwegian Aviation College (NAC) var på returflyging til Bardufoss lufthavn etter en avbrutt navigasjonstur til Bodø lufthavn (ENBO) (se figur 1 med kopi av kart). Flygingen startet kl. 1330. Før flygingen hadde eleven utarbeidet en VFR flygeplan for ruten ENDU - ENBO - ENDU med "touch-and-go" på Bodø lufthavn. Eleven og instruktøren gjennomgikk værforholdene sammen. De registrerte at det var lav skybase mellom Evenes (ENEV) og Bodø. Fartøysjefen fikk instruks om å returnere dersom skyhøyden ikke var tilstrekkelig for å utføre flygingen VFR. Det var varslet gode værforhold ved tidspunktet for retur til Bardufoss. Fartøysjefen hadde ikke rettigheter til flyging i henhold til instrumentflygereglene (IFR). Flygingen ble autorisert av instruktøren ved at denne signerte soloflygingsbeviset med "11/4-05 NAV VFR ENDU-ENBO-ENDU".

Fig.1: Planlagt rute = Hel strek. Fløyet rute = Stiplet strek.
