RAPPORT

RAP: 6/2002

-type og reg.: Skystar Aircraft Corporation Kitfox IV, LN-TIM

Type hendelse: Luftfartsulykke, motorsvikt etter avgang

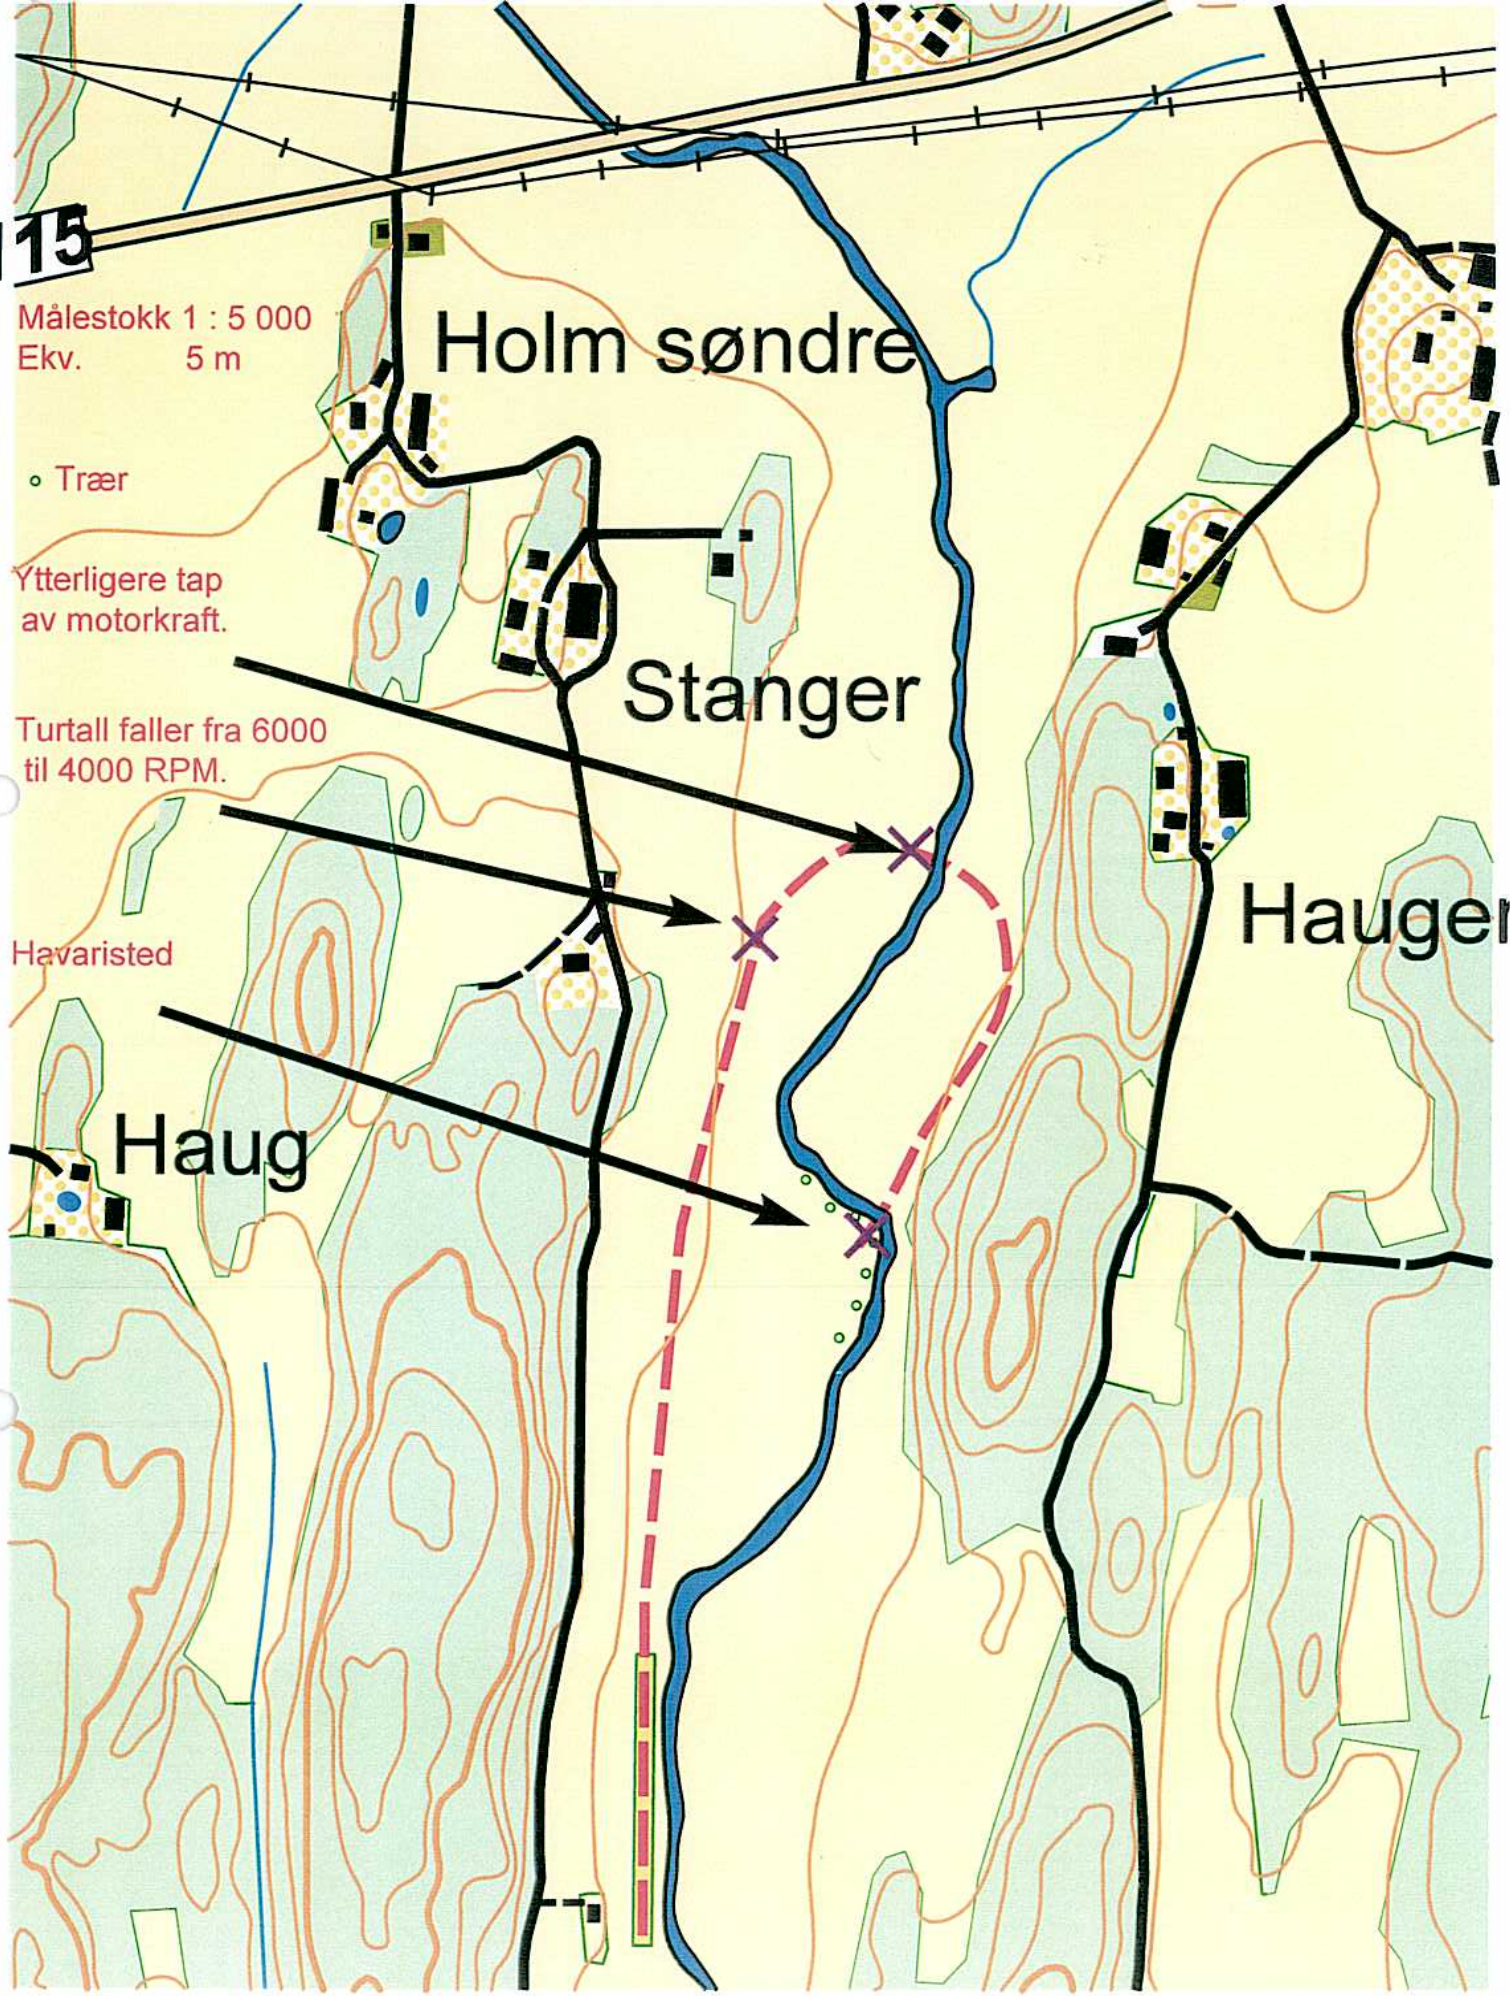
Kart over Stanger gård med flyets trasé inntegnet.

Ytterligere tap
av motorkraft.

Turtall faller fra 6000
til 4000 RPM.

Havaristed
