## RAPPORT

RAP: 13/2000

Avgitt: 7. april 2000

-type og reg.: Boeing 737-700, LN-TUC / Airbus A-300, BLX 526P  
Radiokallesignal: BRA 69 / BLX 526P  
Dato og tidspunkt: 11. desember 1998, kl. 1525-1535  
Hendelsessted: I utflygingsområdet like sydvest for Oslo lufthavn Gardermoen  
Type hendelse: Alvorlig luftfartshendelse trafikk, underskridelse av separasjonsminima  
Type flyging: Ervervsmessig ruteflyging / ervervsmessig, posisjonsflyging  
Værforhold: ENGM METAR kl. 1520: Vind: 190° 5 kt. Sikt: 7 000 m. Skyer: få i 300 ft, spredte skyer i 900 ft, brutt skydekke i 1 200 ft. Temp./doggpunkt: -2°C/-2°C. QNH: 1 019 hPa  
Lysforhold: Dagslys, begynnende skumring  
Flygeforhold: IMC  
Reiseplan: IFR / IFR  
Personskader: Ingen  
Skader på luftfartøy: Ingen  
Informasjonskilder: Fartøysjefenes rapporter, rapport fra lufttrafikkjentesten på Gardermoen og HSLs egne undersøkelser.

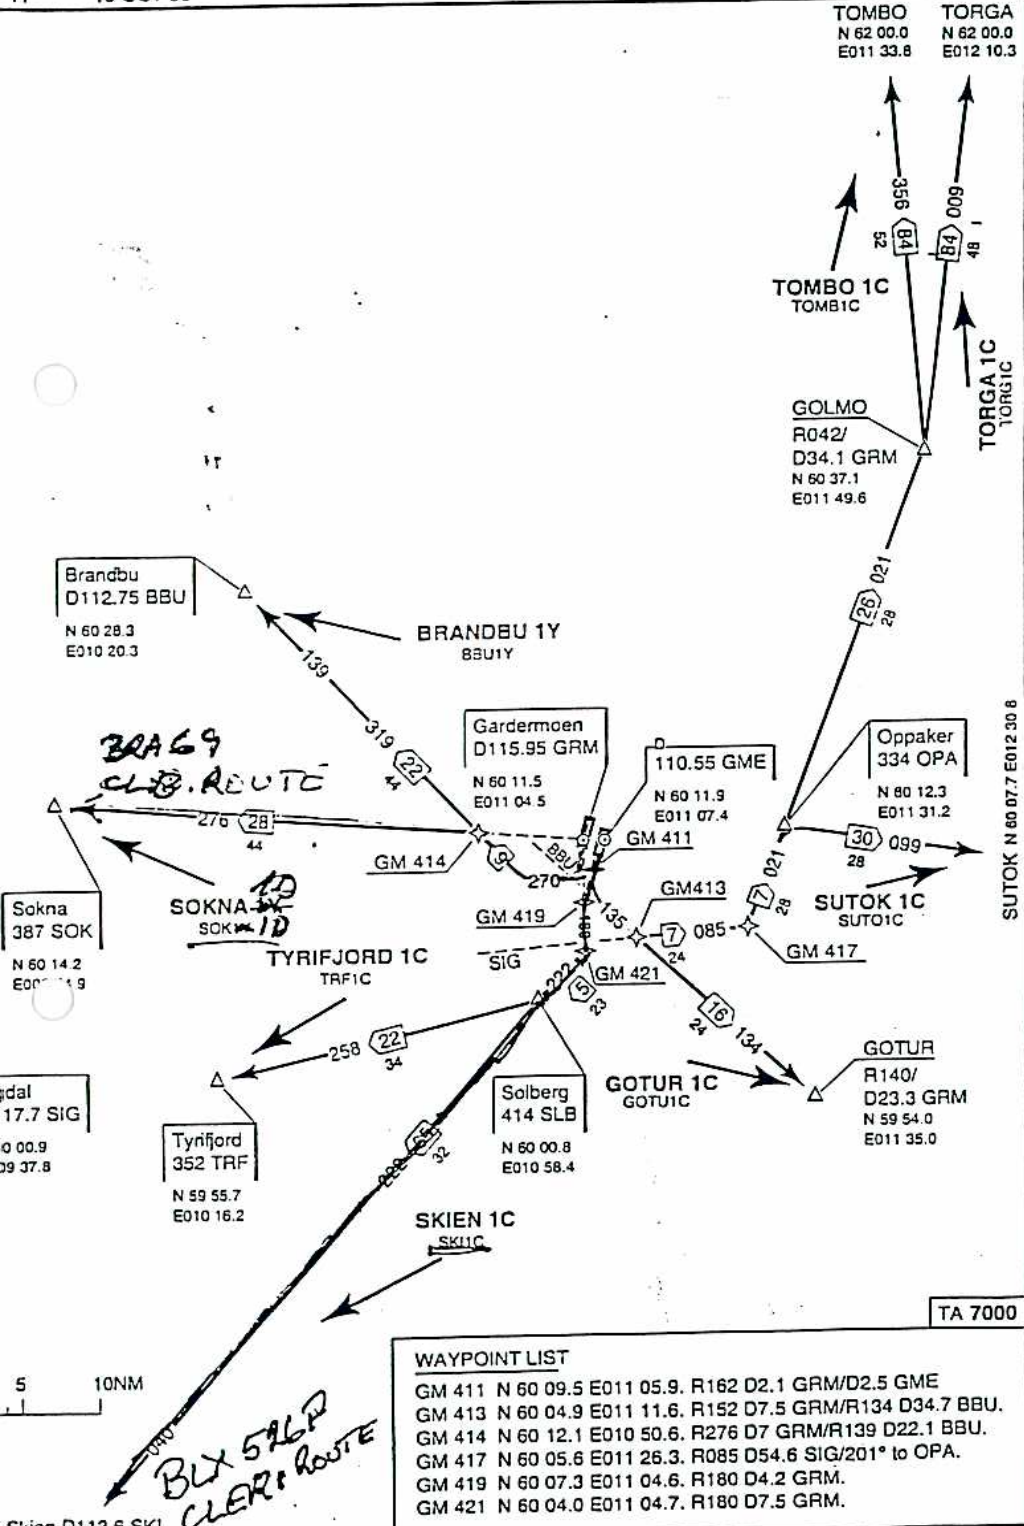
OVERLAY **RNAV** SID RWY 19L

- BLX 526P foretok avgang på rullebane 19L
- BLX 526P mottok og kvitterte for SID SKI1C
- BLX 526P opplyste på forespørsel, når hendelsen var et faktum, at de fløy i henhold til SID SKI1M
- SID SKI1M er en natt-SID for rullebane 19R (hendelsen fant sted på dagtid)

Besetningen på BLX 526P har i sine rapporter til HSL uttalt at deres egen dokumentasjon (utflygingskart) var mangelfull, og at dette var en medvirkende årsak til hendelsen. De hadde ikke kart for SKI 1C, og foretok utflyging i henhold til den SID de hadde kart for, SKI 1M. De har således ikke tillagt antall SIDs eller andre forhold ved trafikkavviklingen på Oslo lufthavn Gardermoen noen betydning. I samtale med sjefflyger i Air Foyle, som har det operative driftsansvar for Air Scandic, ble det antydnet at hendelsen fant sted på et tidspunkt da det ble foretatt endringer i SIDs på Gardermoen. Dette medfører, i henhold til luftrafikk-tjenesten på Gardermoen, ikke riktighet. Dette kan således ikke regnes som årsaksfaktor.

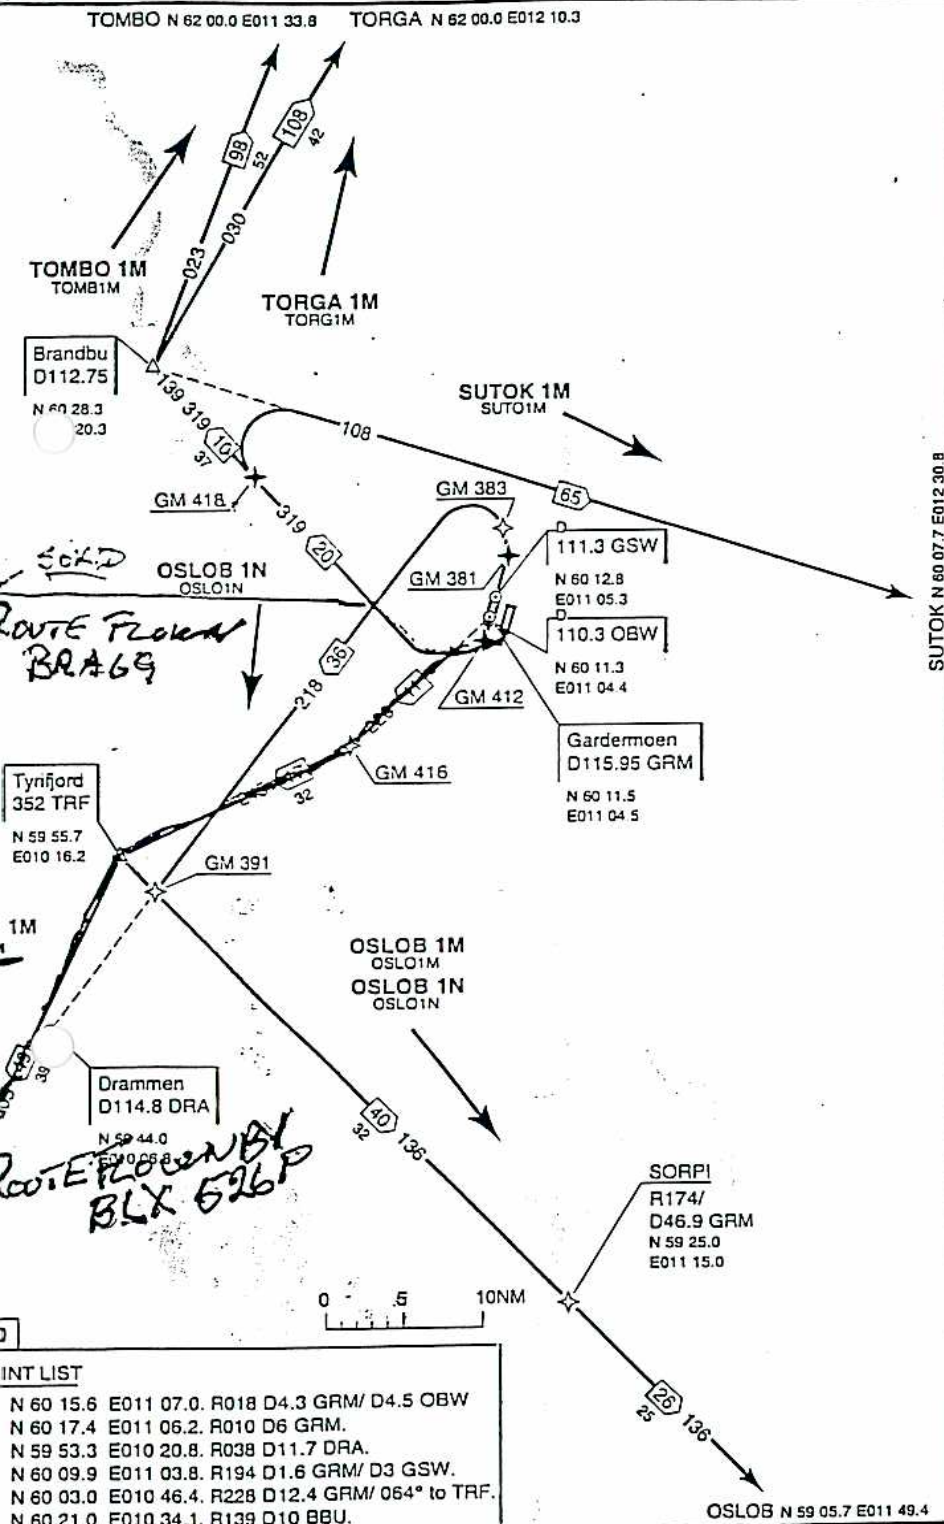
**SKIEN 1M**  
R228 GRM - 245° to TRF - TRF - R025 SKI - SKI.  
RNAV: GM 412 - 228° to GM 416 - TRF - SKI.
