## RAPPORT

SL RAP: 25/2004

-type og reg.:	Boeing B737, LN-TUD/Fokker-50, LN-KKD
Radiokallesignal:	BRA 161 og BRA 4236
Dato og tidspunkt:	18. februar 1999, kl.0732
Hendelsessted:	Nær Molde lufthavn Årø
Type hendelse:	Lufttrafikkhendelse, mulig underskridelse av atskilleelsesminima
Type flyging:	Ervervsmessig ruteflyging, begge flyginger
Værforhold:	Delvis skyet med tildels kraftige snøbyger i området
Lysforhold:	Grålysning
Flygeforhold:	IMC/VMC
Reiseplan:	IFR
Personskader:	Ingen
Skader på luftfartøy:	Ingen
Andre skader:	Ingen
Informasjonskilder:	Rapporter fra begge fartøysjefer, Lufttrafikkjentesten i Molde og Vigra og HSLs egne undersøkelser

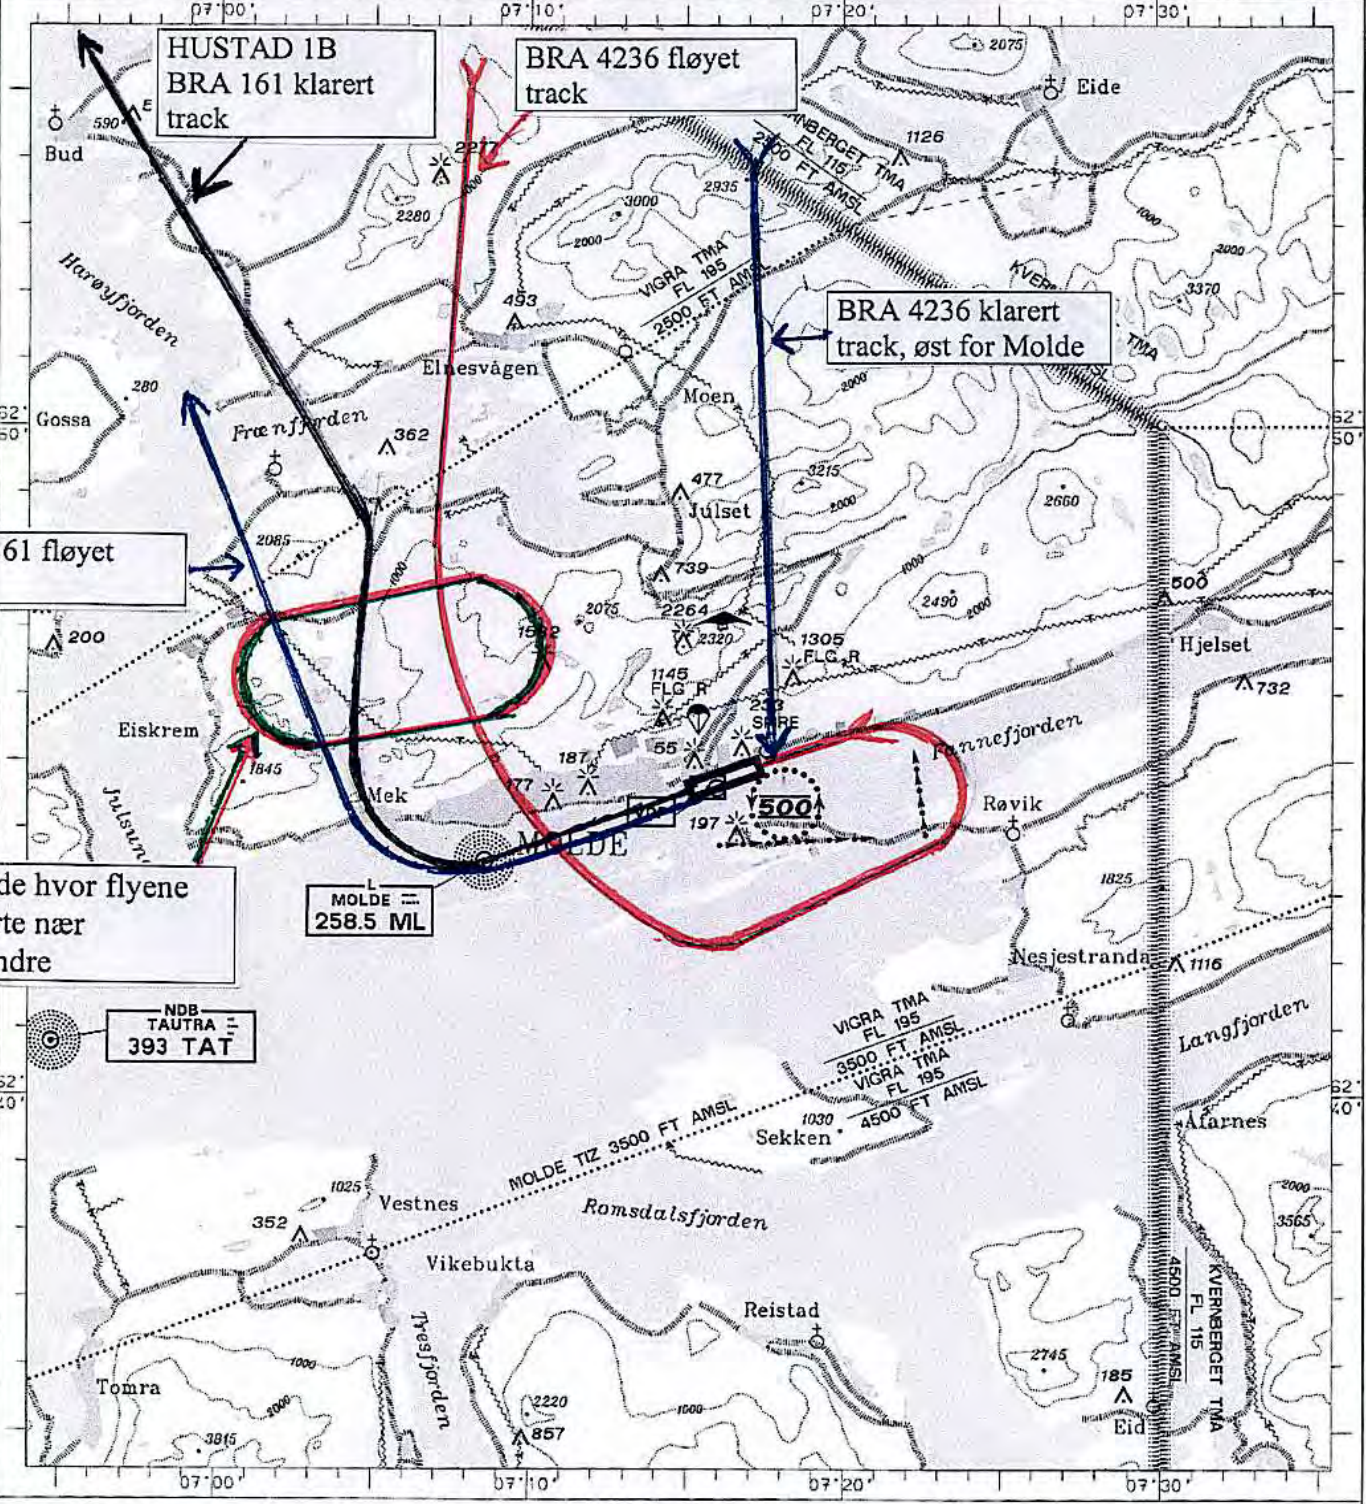
Kart og skisse av inn- og utflygingstraseer

BRA 161 fløyet track

HUSTAD 1B  
BRA 161 klarert  
track

BRA 4236 fløyet  
track

BRA 4236 klarert  
track, øst for Molde

Område hvor flyene  
passerte nær  
hverandre
