## RAPPORT

RAP: 10/2003  
Avgitt: 6. februar 2003

-type og reg.: Beechcraft Super King Air B200, LN-TWL  
-fabr. år: 1983  
-motor: 2 stk Pratt & Whitney PT6A-42

Type hendelse: Luftfartshendelse, tap av kabintrykk

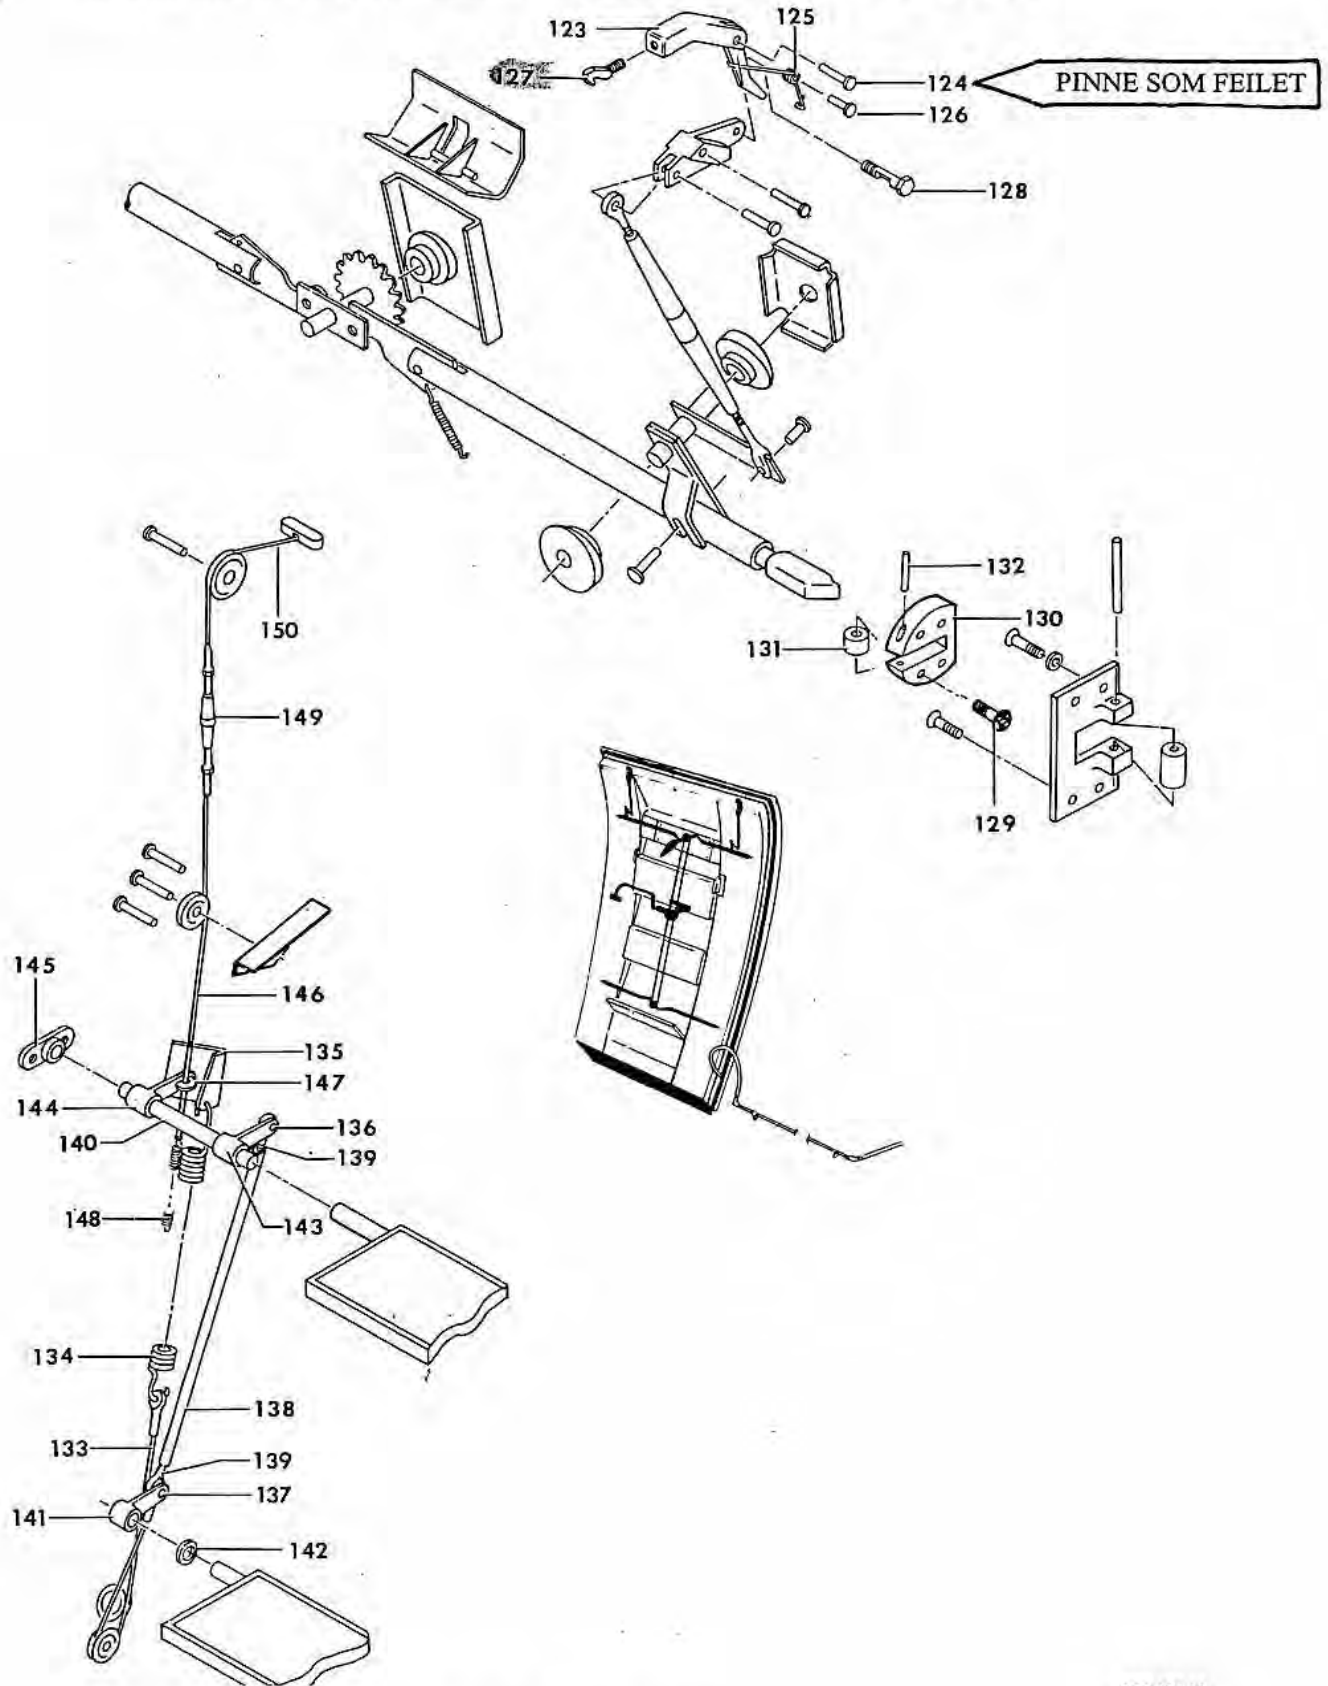
FIGURE 10-02 . CABIN DOOR  
/SHEET 7 OF 15 SHEETS/

Skader på luftfartøy: Brutt pinne i låsemekanismen i kabindøren

med Stavanger kontrollsentral (ATCC), opplyste at de hadde lekkasje i kabinen og fikk tillatelse til å gå ned til FL 100 for deretter å påbegynne en innflyging til Sola. Besetningen benyttet ikke nødforsyning av oksygen. Etter landing på Sola ble det konstatert at en av krokene som klemmer pakningen på inngangsdøren (Airstair Door) hadde feilet. Dette hadde ført til lekkasje i dørpakningen slik at kabintrykket falt. Etter samtaler med teknisk avdeling og produsenten Beech fortsatte flygingen videre til Esbjerg i FL 100. Da flyet senere ble fløyet til verksted for reparasjon ble det konstatert at låsemekanismen i døren var feilrigget. Dette hadde ført til at de to øvre krokene i døren ble overbelastet slik at en pinne (clevis pin, delenr. 131323-2C15) til en av krokene sviktet (se vedlagt skisse). Begge pinnene ble skiftet og systemet rigget i henhold til fabrikantens instruksjoner.

HSL mener at besetningen vurderte situasjonen riktig ved å gå ned til FL 100 og deretter lande på nærmeste flyplass. Primæroppgaven til kroken som feilet var å holde døren tett inntil skroget for å hindre lekkasje. Det var derfor aldri fare for at hele døren skulle åpne seg under flygning. Selv om fysikkerheten i dette tilfellet ikke var truet er det viktig at lukkemekanismene for dører kontrolleres for normal operasjon og at riggingen av mekanismen holdes innenfor gitte toleranser.

Døren skal gjennomgå en komplett inspeksjon og kontroll av rigging, første gang ved 6 000 flytimer og deretter med intervaller på 1 200 flytimer. En slik 6 000 timers inspeksjon av døren ble gjennomført av Business Flight Services A/S i Sindal i Danmark sommeren 2000 ved 5 526 flytimer. En noe enklere inspeksjon av døren inkludert kontroll av rigging skal utføres ved hver 800 flytimer. En slik 800 timers inspeksjon ble gjennomført 11. desember 2000 av Flyvedlikehold A/S på Torp.
