RAPPORT

RAP: 41/2003

Avgitt: 18. august 2003

-type og reg.:	PA-34-220T, LN-TFD / DHC-8-402, LN-WDA
Operatør:	Norwegian Aviation College (NAC) / Widerøes Flyveselskap ASA
Radiokallesignal:	TFN 06 (Spirit 06) / WIF 308
Dato og tidspunkt:	17. februar 2003, kl. 2120
Hendelsessted:	Sandefjord lufthavn Torp (ENTO)
Type hendelse:	Lufttrafikkhendelse, "runway incursion"
Type flyging:	Ervervsmessig skoleflyging / Ruteflyging
Værforhold:	Vind: 340° 3 kt. CAVOK Temperatur: -6 °C. QNH: 1038 hPa
Lysforhold:	Mørkt
Flygeforhold:	VMC
Reiseplan:	IFR/IFR
Antall om bord:	3 / Ikke oppgitt
Personskader:	Ingen
Skader på luftfartøy:	Ingen
Andre skader:	Ingen
Fartøysjefer	
-kjønn/alder:	Mann, 36 år / Mann, 55 år
-sertifikat:	CPL-A, IR og IK2 / ATPL-A
-flygererfaring:	2 500 timer/15 370 timer
Informasjonskilder:	Rapport fra Avinor Øst-Norge og begge fartøysjefene

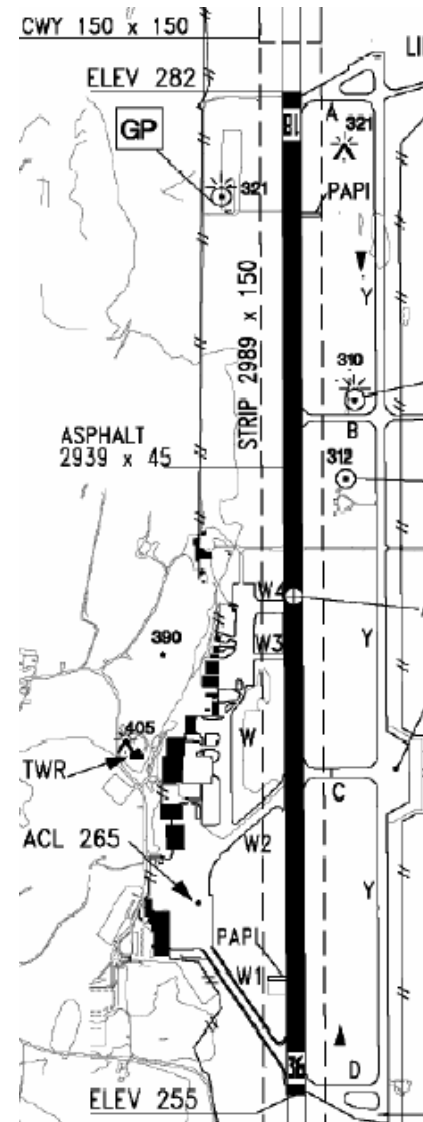
Besetningen på Spirit 06 leste klareringen korrekt tilbake, men takset forbi stopplinjen. Flygelederen i tårnet observerte dette og ga øyeblikkelig WIF 308 ordre om å avbryte sin innflyging. WIF 308 gjorde en "normal go-around" fra ca. 200 ft, etterfulgt av en visuell landingsrunde og landing på bane 36.

Ifølge Avinor er venteposisjonen skiltet og merket i henhold til BSL E 3-2.
