RAPPORT

SL RAP: 31/2005

-type og reg.: Bombardier DHC-8-400, LN-WDC

Type hendelse: Lufttrafikkhendelse, underskridelse av atskilleelsesminima etter klatring på grunn av EGPWS-varsel.

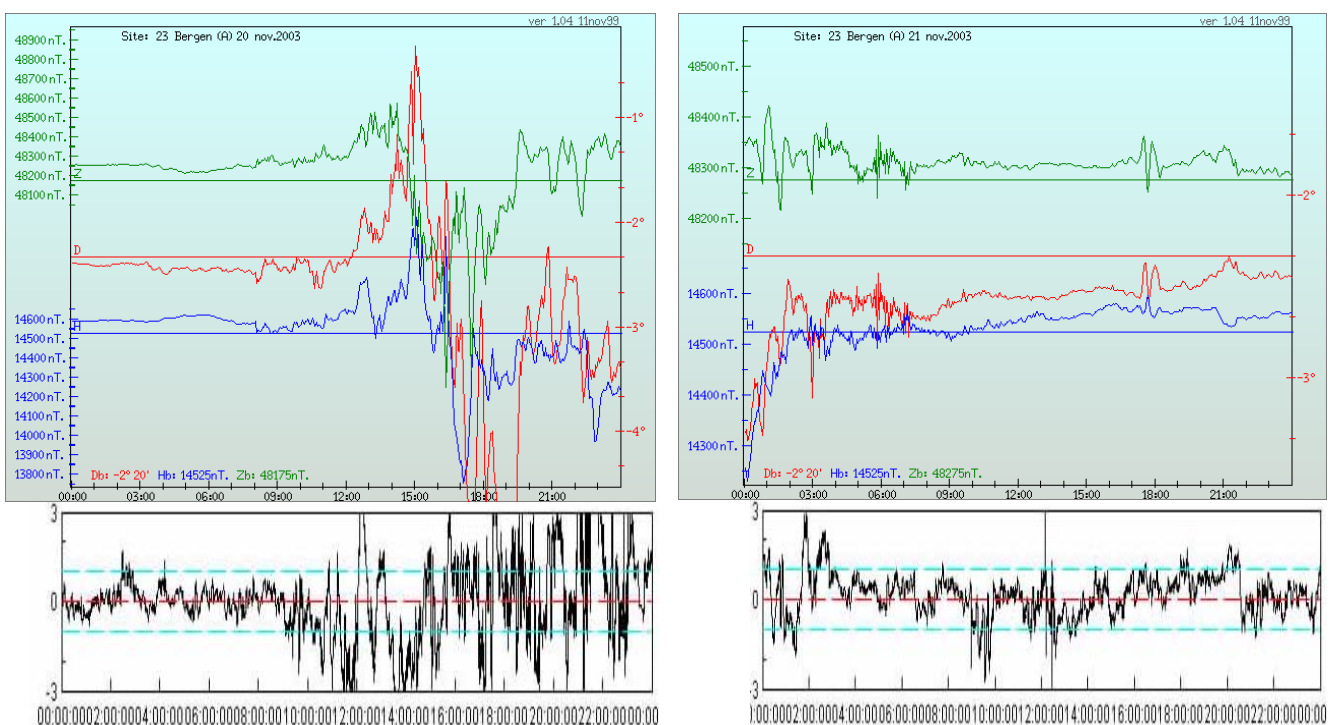
Tidligere var GPS for sivile brukere befengt med en degradering av nøyaktigheten kalt ”Selective Availability”. Etter at amerikanske myndigheter fjernet dette i 2000 er det nå ionosfærens påvirkning av signalet fra satellitten som er den største feilkilden. Havarikommisjonen har vært i kontakt med Nordlysobservatoriet i Tromsø som lagrer informasjon om status på ionosfæreaktiviteten. Det viste seg at like før hendelsen med WIF404 ble det registrert en kraftig magnetisk storm over Syd-Norge. Dette er grafisk fremstilt i figuren under som viser 20. november til venstre og 21. november til høyre. Den røde kurven er misvisning og viser en endring av misvisning på fem grader i løpet av noen få timer. Nordlysobservatoriet betrakter disse verdiene som svært uvanlige så langt syd.

De to nederste kurvene viser variasjoner i GPS-høyde målt ved Fugro Seastar dGPS-stasjon ved Sandnes. Kurvene viser restfeil etter at GPS-målingene er korrigert med differensielle korreksjonsdata. Sammenlignet med hverandre viser kurvene at tidsperioden for magnetisk storm og de største unøyaktighetene i høydedata er sammenfallende.

Hendelsen med WIF404 inntraff da den magnetiske stormen var avtakende, men det betyr ikke at selve ionosfæren hadde roet seg. Det kan fortsatt ha vært unormale forhold knyttet til tetthet, temperatur, vinder og elektriske felter. Dette er forhold som påvirker GPS-signalet, og med en så kraftig storm er det ikke usannsynlig at hovedårsaken til unøyaktigheten i GPS-høyde levert til EGPWS i WIF404 ligger her. Konklusjonen fra US Air Force bidrar også til å øke sannsynligheten for at feilkilden ligger i ionosfæreforstyrrelsene.
