## RAPPORT

Avgitt dato: 28.11.2005  
SL Rapport: 41/2005

- Type og reg.:	Bombardier Aerospace DHC-8-311, LN-WFC	Dassault-Breguet Falcon 50, N100EG
Operatør:	Widerøes Flyveselskap	Ukjent
Radiokallesignal:	WIF447	N100EG
Dato og tidspunkt:	Onsdag 27. juli 2005, kl. 1619	
Hendelsessted:	Sandefjord lufthavn Torp (ENTO)	
Type hendelse:	Lufttrafikkhendelse, underskridelse av atskilleelsesminima	
Type flyging:	Ervervsmessig, ruteflyging/Ikke oppgitt	
Værforhold:	Torp METAR kl. 1620: 16007KT 130V190 9999 FEW025CB SCT100 18/14 Q1007	
Lysforhold:	Dagslys	
Flygeforhold:	VMC	
Reiseplan:	IFR (begge)	
Antall om bord:	3 + ikke oppgitt/Ukjent	
Personskader:	Ingen	
Skader på luftfartøy:	Ingen	
Andre skader:	Ingen	
Fartøysjef:	WIF447	N100EG

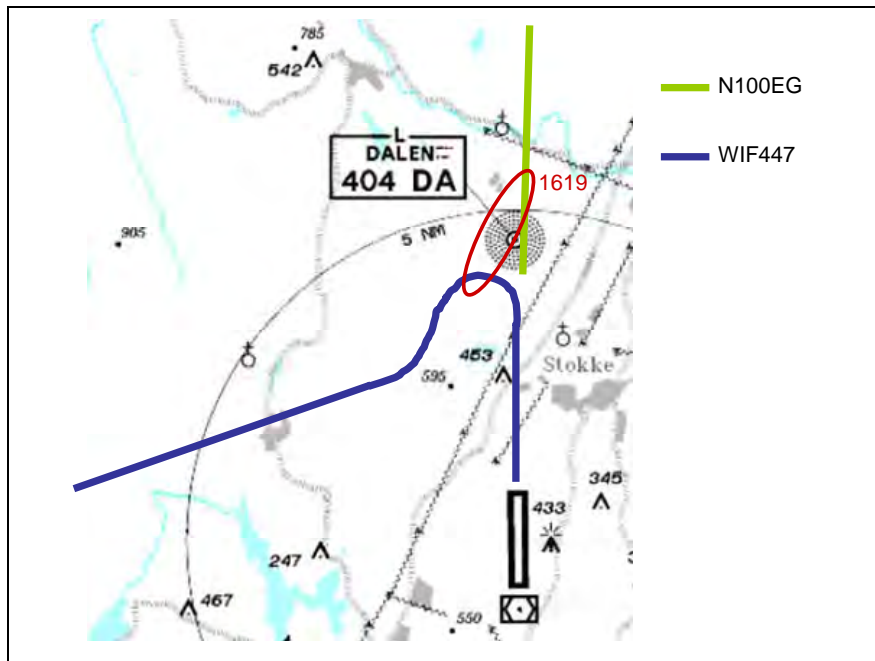
Fig. 1 Trekk basert på radaropptak fra Avinor inntegnet på et retusjert utsnitt av kartet fra AIP Norge AD 2 ENTO 6-1.

Analyse av radaropptak fra Avinor viser at WIF447 ved manøvreringen mot sluttinnlegget holdt kurs 040° nesten rett mot N100EG på det tidspunktet flygelederen grep inn. Begge flyene var da i 3 000 ft med avstand 5 NM. WIF447 og N100EG var på det nærmeste 4.1 NM fra hverandre før vertikal atskillelse var opprettet. Flygelederen i Torp TWR hadde kun WIF447 i sikte og anvendte på hendelsestidspunktet radaratskillesminima 5 NM.
