RAPPORT

RAP: 52/2002

Luftfartøy

-type og reg.: DHC-8-103, LN-WIA/2 x F-16A, RNoAF, mil. reg.
Radiokallesignal: WIF 851/Dozer 1 og 2
Dato og tidspunkt: 13. mars 2000, kl. 1109
Hendelsessted: Andøya TMA
Type hendelse: Lufttrafikkhendelse, airprox
Type flyging: Ervervsmessig regelbundet/militær øvelsesflyging
Værforhold: ENAN METAR 1050: Vind: 230° 30-40 kt. Sikt: mer enn 10 km. Vær: snø- og regnbyger. Skyer: få i 1 000 ft, brutt skydekke i 2 000 ft. Temp: 3 °C. Duggpunkt: -2 °C. QNH: 977 hPa. Temporært: 2 km sikt i snø-og regnbyger, vertikalsikt 1 200 ft

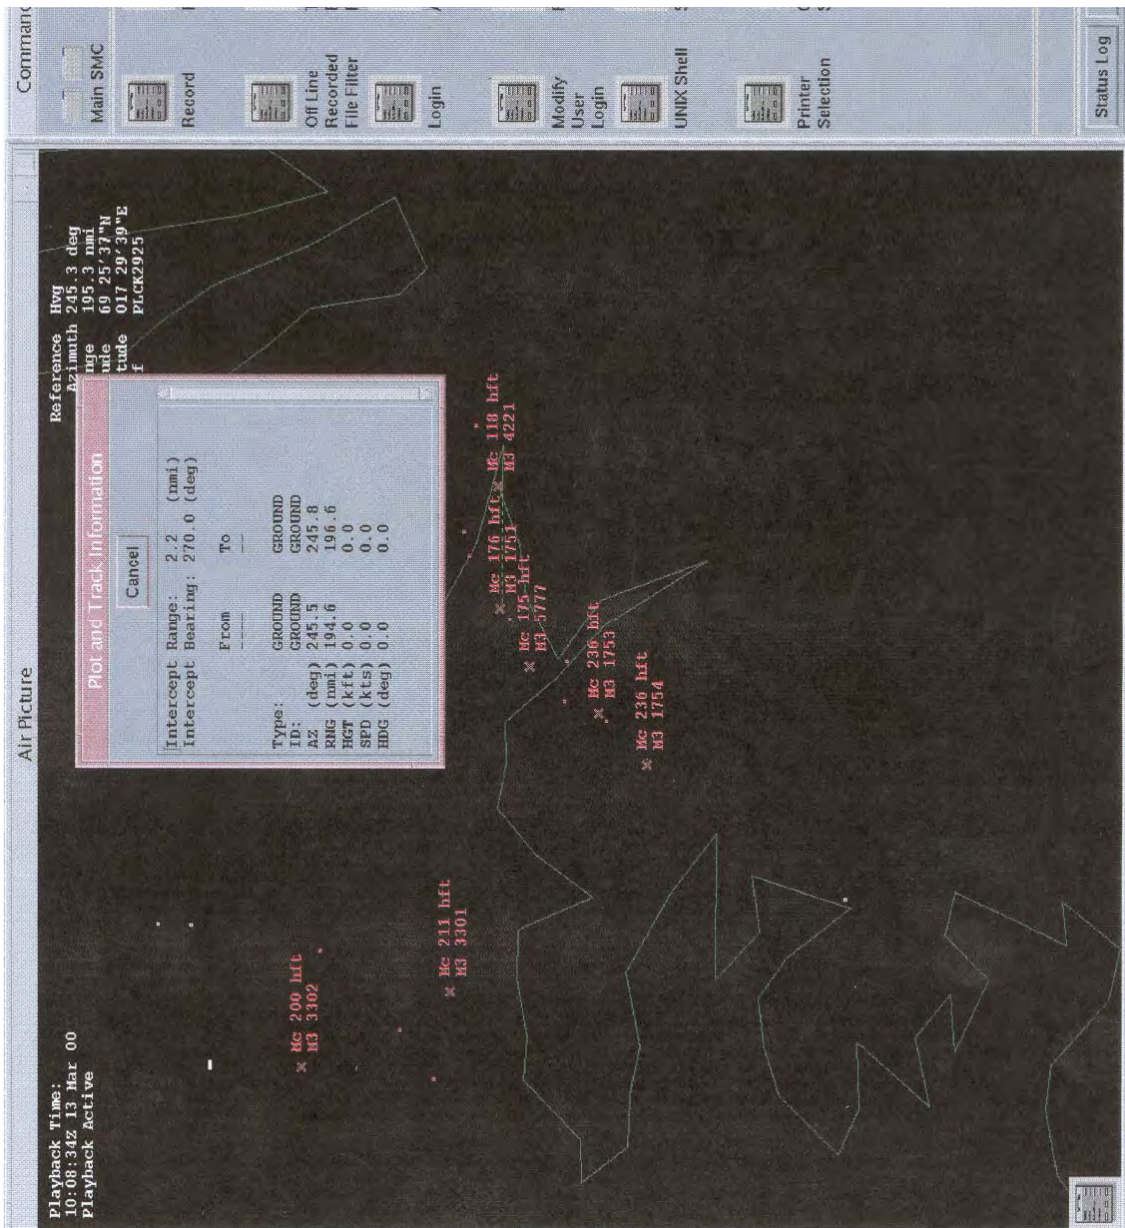
LN-WIA, WIF 851/Dozer radar plot 11:09:21

Opptak av radarplott kl. 1109 viser at minste avstand mellom WIF 851 og Dozer flight var ca. 1 NM, og med ca. 400 ft høydeparasjon i ca. 11 000 ft høyde.

WIF 851 mode C 4221, høyde 11 000 ft.
Dozer 1 mode C 1751, høyde 17 600 ft.
