RAPPORT

RAP: 34/2003

-type og reg.:	DHC 8-103, LN-WIB / DHC 8-103, LN-WID
Radiokallesignal:	WF 746 / WF 788
Dato og tidspunkt:	10. februar 2000
Hendelsessted:	Mo i Rana, Røssvoll
Type hendelse:	Luftrafikkhendelse, nærpassering
Type flyging:	Ervervsmessig ruteflyging
Værforhold:	Snøbyger med redusert vertikal- og horisontal sikt i bygene
Lysforhold:	Mørke
Flygeforhold:	IMC/VMC
Reiseplan:	IFR
Antall om bord:	Ikke oppgitt
Personskader:	Ingen
Skader på luftfartøy:	Ingen
Andre skader:	Ingen
Informasjonskilder:	Rapporter fra ATC, fartøysjefene og Widerøes Flyveselskap ASA

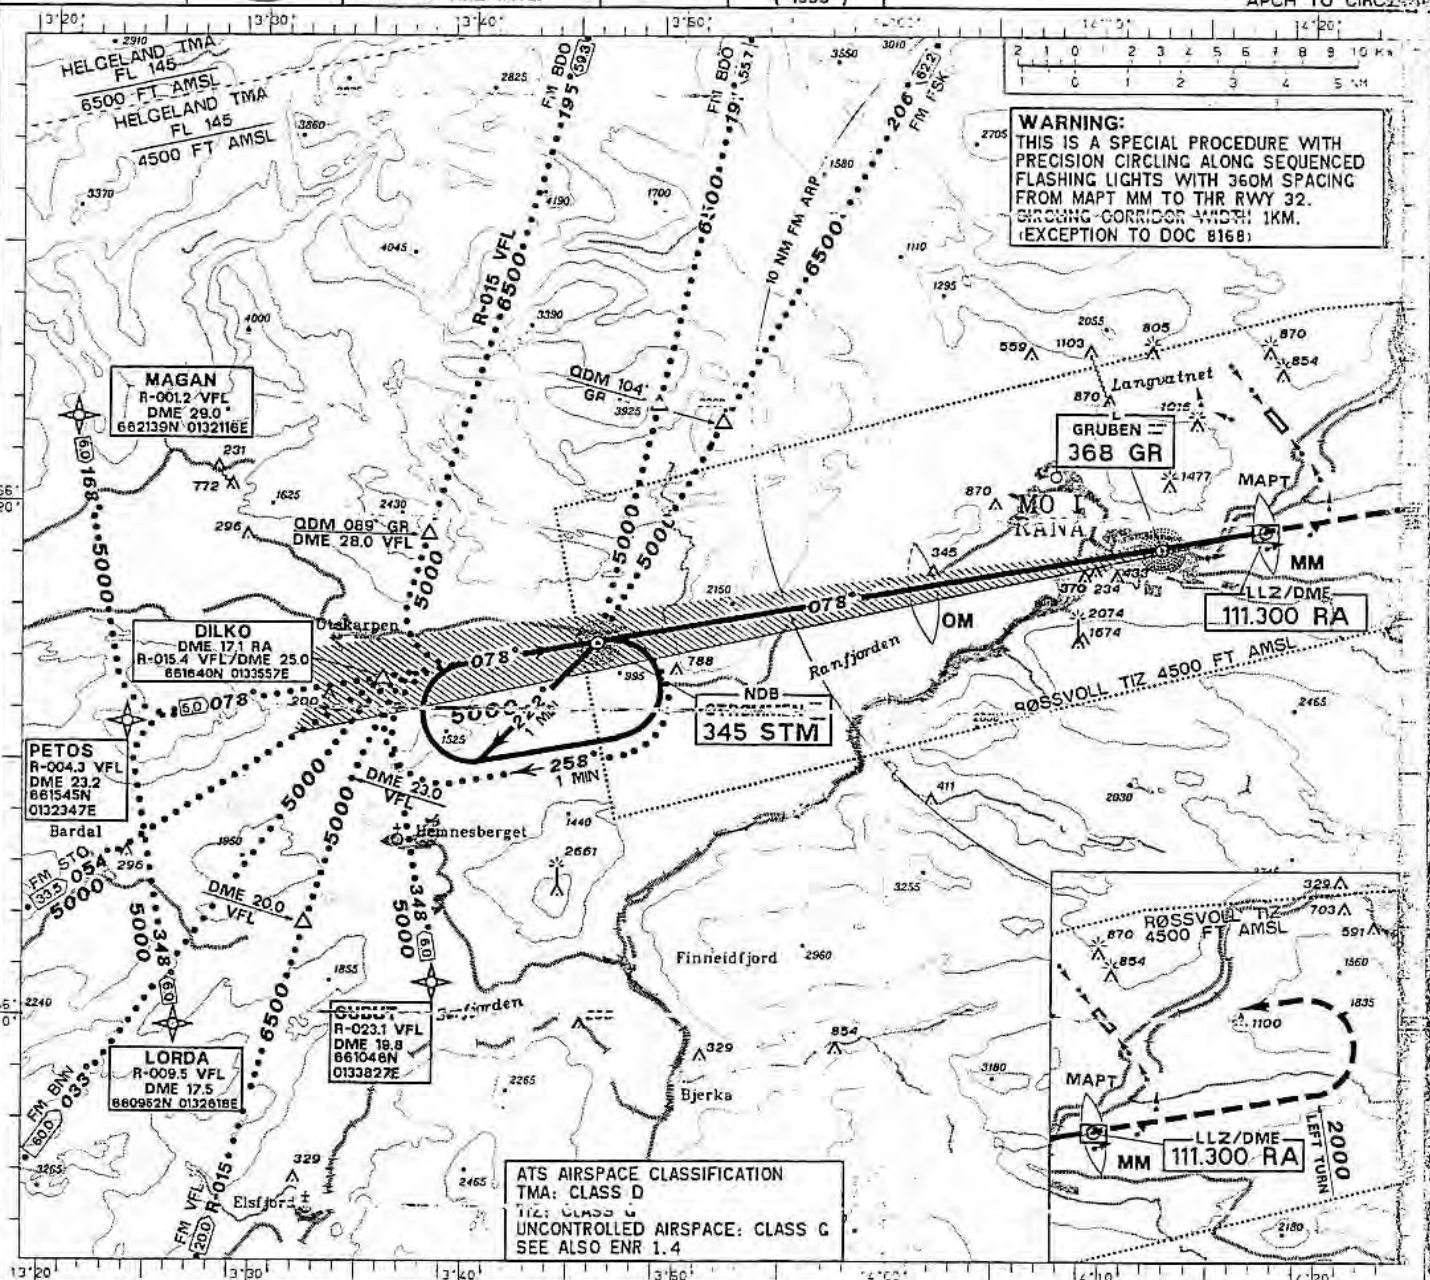
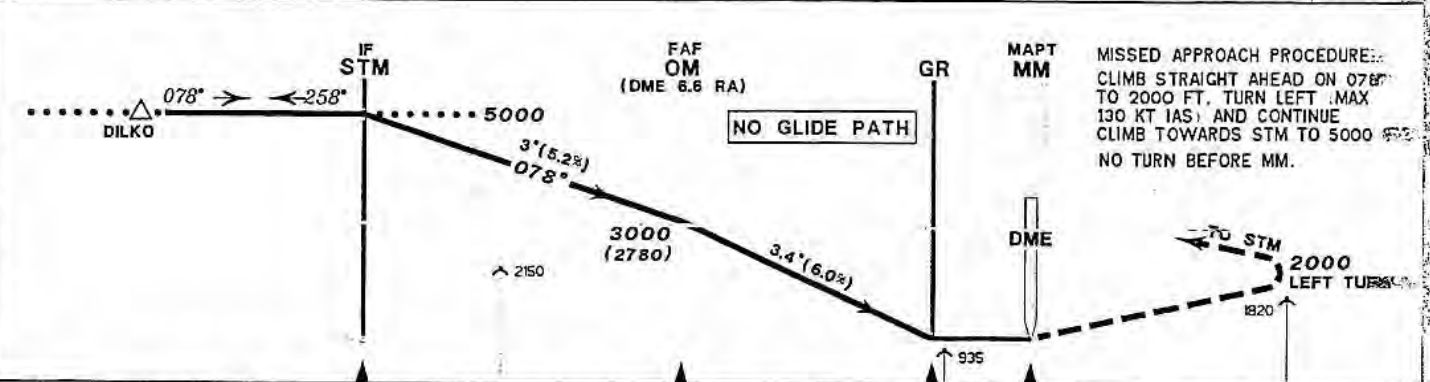
LLZ / DME+MKR-078°(SIERRA) hadde en Missed Approach Procedure med sving til venstre og deretter tilbake mot Strømmen NDB.

- De to innflygingsprosedyrene var svært like, eneste forskjell var Missed Approach Procedure og betegnelsen SIERRA og VICTOR i navnet.
- Besetningen på WF 746 briefet SIERRA prosedyre og unnlot å foreta ny briefing da klarering til VICTOR prosedyre ble gitt like før innflygingen startet. Dette ledet til at da innflygingen måtte avbrytes på MAPT i en stresset situasjon, ble den briefede og innprogrammerte SIERRA prosedyre automatisk fulgt.
- I forbindelse med klarering for innflygingen ble ikke reglene for korrekt kommunikasjonsprosedyre fulgt verken av WF 746 eller AFIS-fullmektigen. Klareringer **skal** leses tilbake av mottaker, noe som ikke ble gjort i dette tilfellet. Dette er eneste måten sender kan forsikre seg om at mottaker har forstått klareringen riktig. Tilbakelesingen er også med på å bevisstgjøre en eventuell endring av klarering sterkere hos mottager.

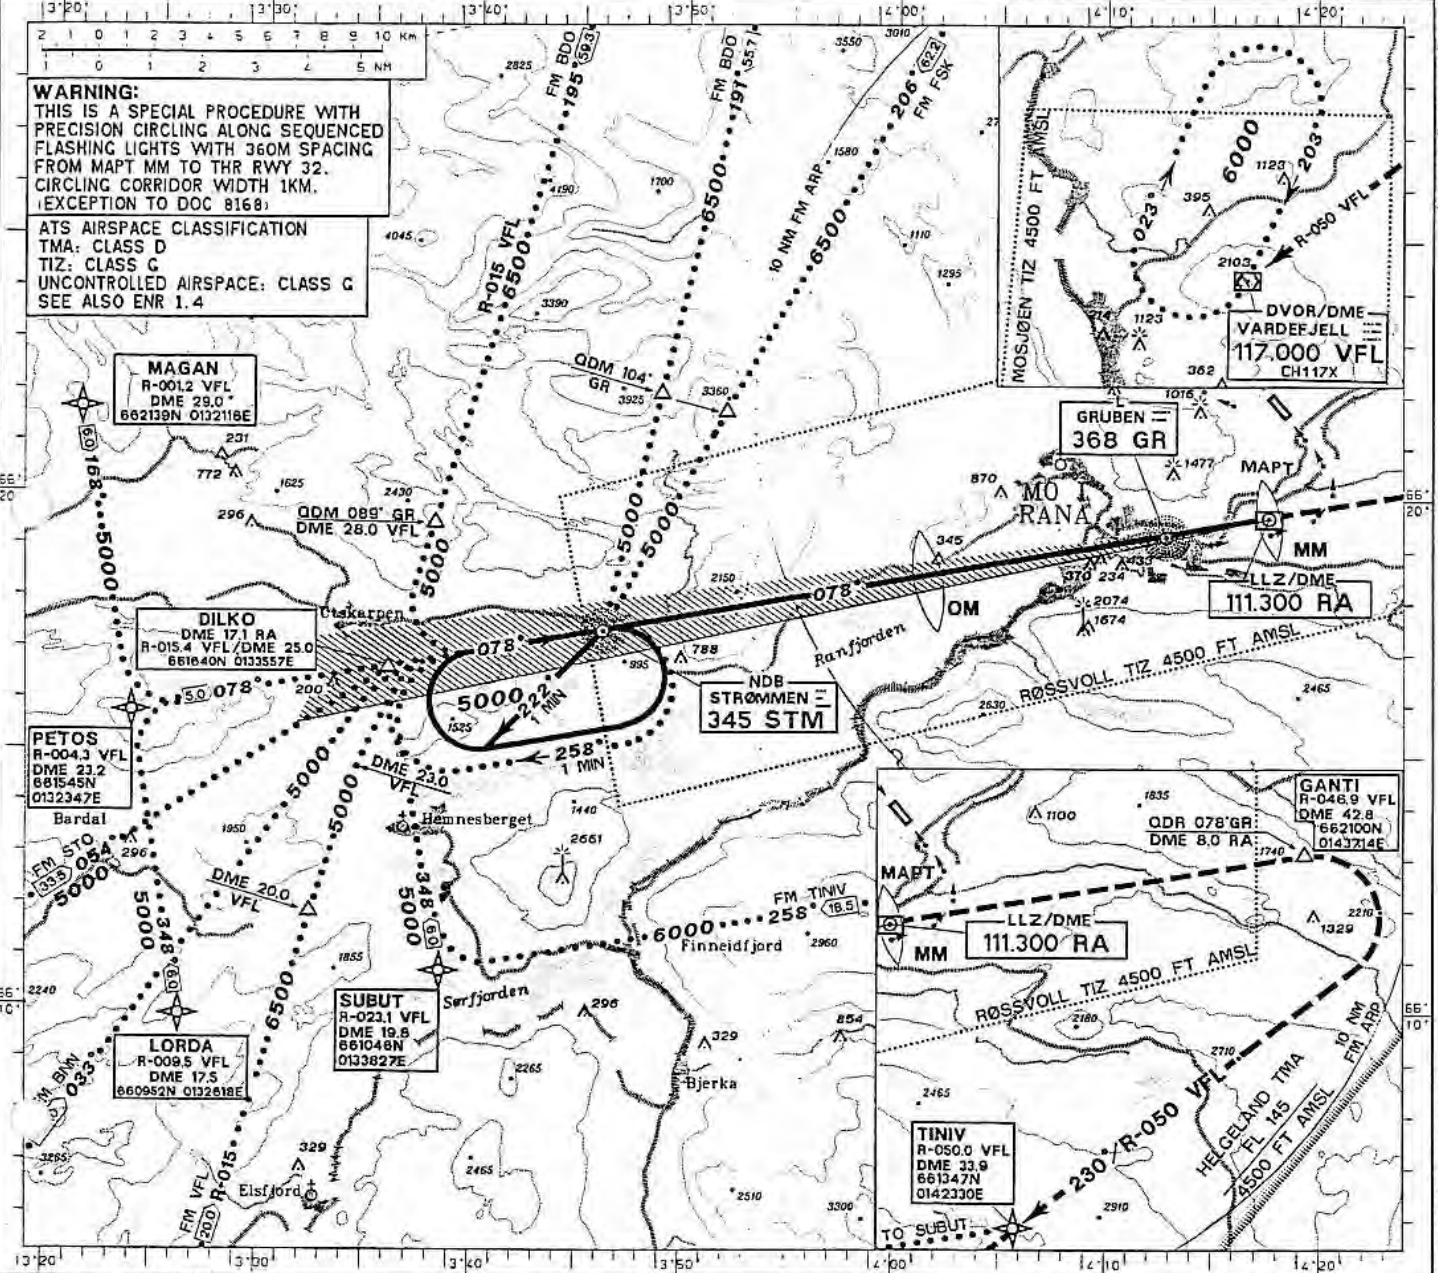
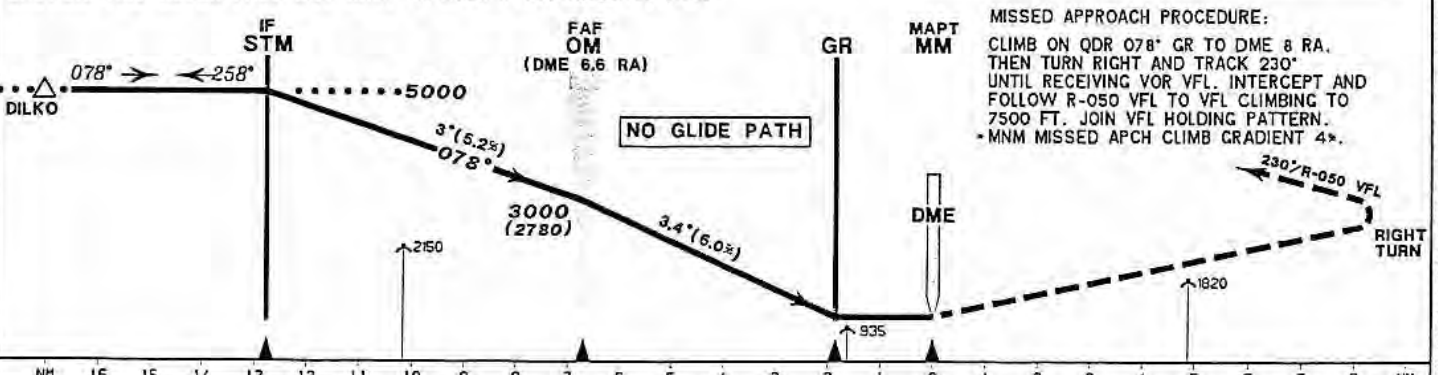
LLZ / DME+MKR-078°(VICTOR) hadde en Missed Approach Procedure med sving til høyre og deretter mot Vardefjell VOR.
