## RAPPORT

RAP: 40/2003

-type og reg: Bombardier DHC-8-103, LN-WIG  
 -fabr. år: 1994  
 -motor: 2 stk. Pratt & Whitney PW 121 turbinmotorer

Type hendelse: Luftfartsulykke, ustabilisert innflyging, hard landing

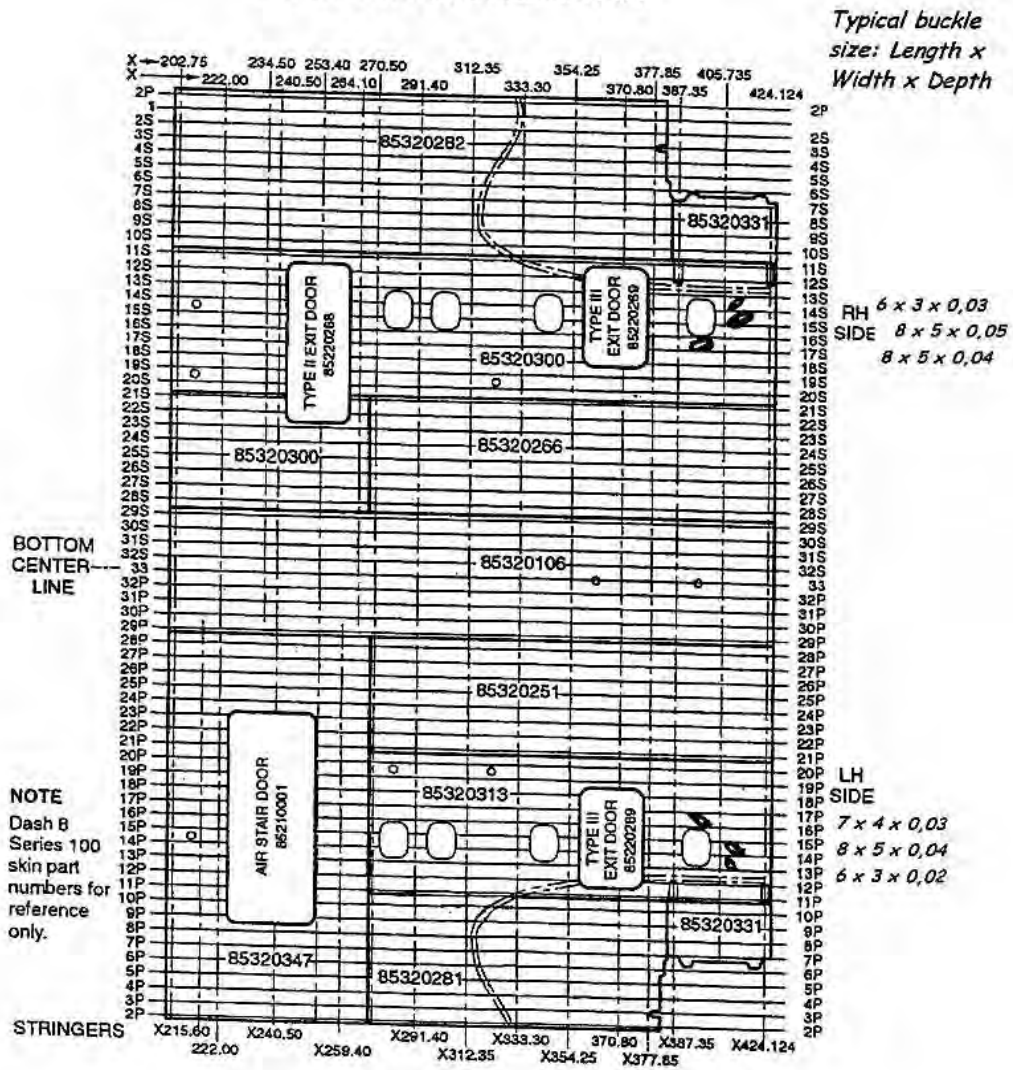
CENTER FUSELAGE - SKIN PANEL LAYOUT  
FIG 22 (SHEET 1)

Widerøes tekniske undersøkelser av flyet viste at i tillegg til skader i venstre og høyre hovedunderstell, var det omfattende skrogskader på venstre og høyre side av flyet. Det var 45° stressbukler på begge skrogsider. På venstre side var det tre bukler i området rundt kabinvindu nr. 5, en under og to bak vinduet (stasjons nr. X387.350-X424.125 og mellom stringer 13P og 17P). Videre var det 31 bukler mellom og under kabinvinduer 7 og 8 (stasjons nr. X424.124-X510.000 og mellom stringer 13P og 20P). Widerøes bemerker i sin tekniske undersøkelsesrapport at det i det venstre skadeområdet har vært utført strukturreparasjoner tidligere og at dette kan ha begrenset skadeomfanget. På høyre side var det tilnærmet samme skademønster mht. bukler. Det var 3 bukler rundt kabinvindu nr. 5.

Etter anvisning fra Bombardier ble LN-WIG reparert midlertidig av Widerøes personell på stedet. Flyet ble deretter fergefløyet til Bodø lufthavn der det ble reparert ved Widerøes verksted. Flyet er nå tilbakeført til operativ drift.

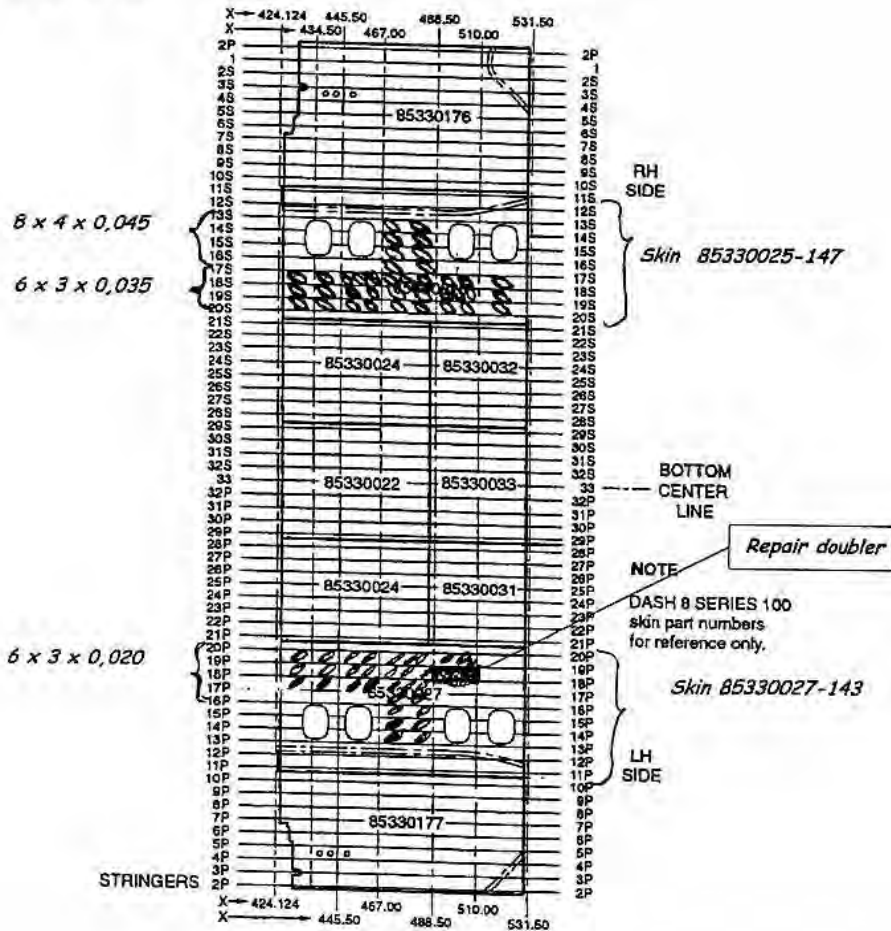
Strukturskader bak vingen LN-WIG

Mellom og under kabinvindu nr. 7 og nr. 8 var det 35 bukler fra stasjons nr. X424.124 til X531.500. Dette er spant mellom stringer 13S og 20S. Stressbuklingene på begge sider hadde et areal på ca. 17 x 10 cm, med en dybde på ca. 0,5-1,1mm. Ref. Bilag 3 og 4.

Typical buckle size:  
Length x Width x Depth

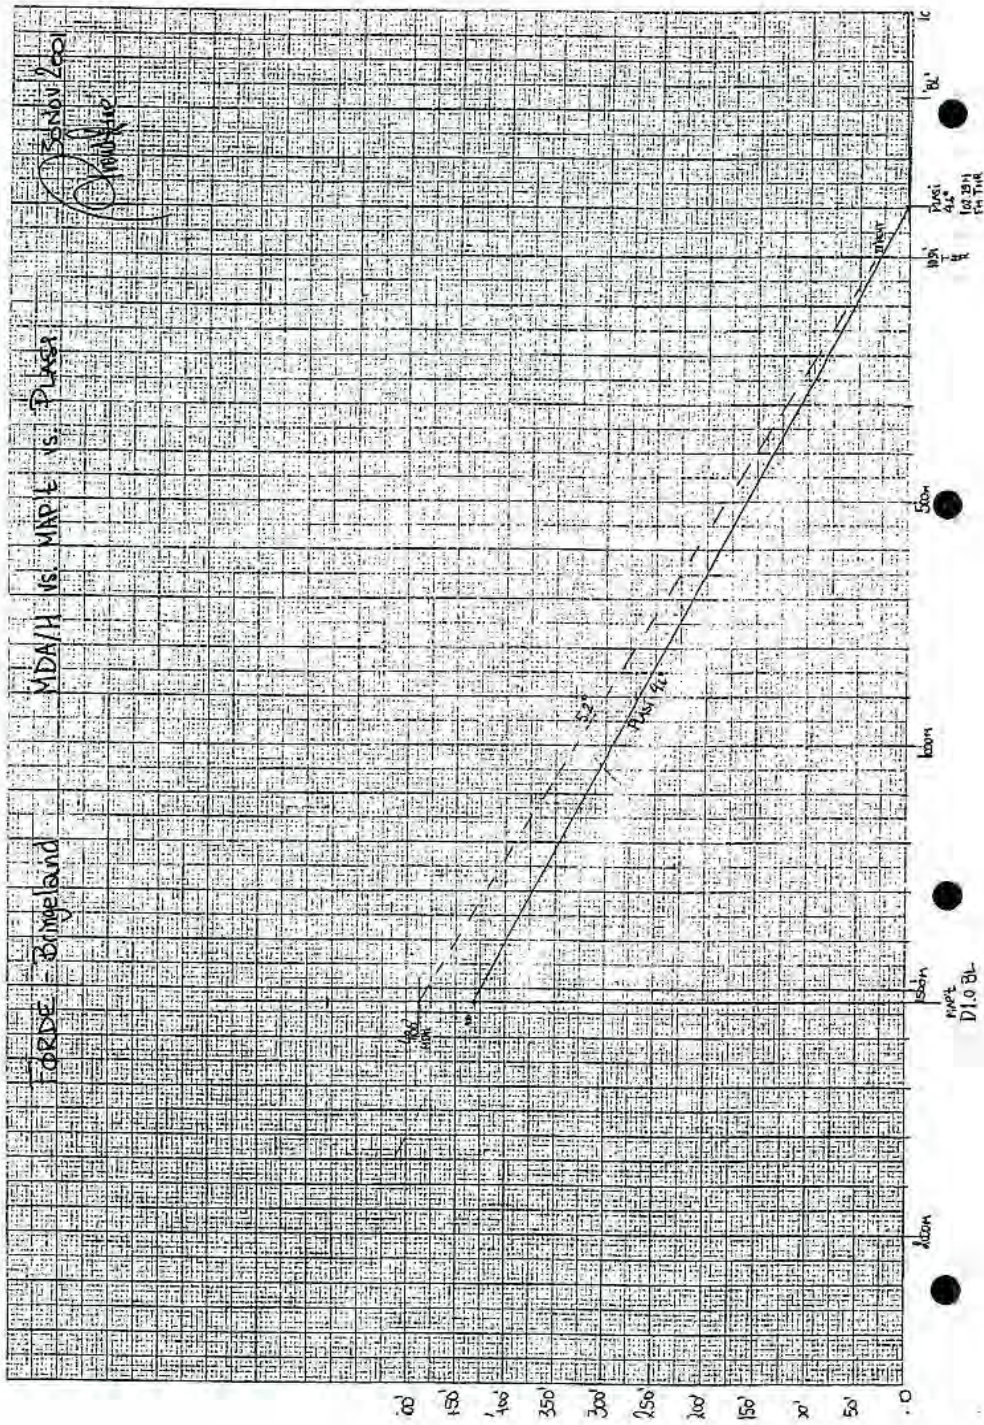
MAP vs MDH vs PLASI ENBL

MAPT for LOC DME RW 08 ved ENBL er 1,0 NM (1 852 m) fra BL LOC, mens avstanden til PLASI 08 er 1 620 m. MDH er 486 ft (147 m). Dette gir en glidebanevinkel fra MAPT til PLASI 5,2°, mens PLASI vinkelen er 4,6°. Dermed er det et misforhold mellom MAPT og PLASI vinkel. Ref. Bilag 5.

Dette misforholdet mellom DP og MAPT ved ENBL kan løses ved å:

- øke PLASI vinkel til 5,2° (over den ideelle vinkelen på 4,5°)
- legge MAPT lengre ut (vil øke krav til siktforhold)
- senke MDH (begrenset av terrengforhold)
- flytte PLASI lengre inn på banen (vil redusere Landing Distance Available)

Alle de fire løsningene vil ha negative virkninger, og det er mulig det ikke vil la seg gjøre av terrenghensyn. HSL anser likevel at dagens situasjon ikke er tilfredsstillende og utgjør en sikkerhetsrisiko. I den nåværende situasjonen kan flyet være over den korrekte glidebanevinkel når det kommer til MAPT ved innflyging i dårlig sikt. Dersom de først ser rullebanen ved MAPT, og tar en beslutning om landing, ligger de for høyt. De må da fortsette nedstigningen med en for høy gjennomsynking som de senere må redusere når de kommer på den korrekte PLASI vinkelen. Dette inviterer til en uønsket ustabilisert innflyging som verifisert ved denne ulykken. For at flygerne skal kunne fly korrekt basert på dagens arrangement, betyr det at de må se rullebanen og starte nedstigningen når PLASI vinkelen på 4,6° skjærer MDH høyden 486 ft. Dette inntreffer på en avstand av ca. 1,1 NM fra BL LOC. Det bør være det definerte DP.
