## RAPPORT

Avgitt dato: 06.06.2006.  
SL Rapport: 15/2006

- Type og reg.:	2 stk. Lockheed Martin F-16, reg. ikke oppgitt	Bombardier Aerospace DHC-8-103, LN-WIJ
Operatører:	Luftforsvaret	Widerøes Flyveselskap
Radiokallesignaler:	BEAST05 og BEAST06	WIF702

Dato og tidspunkt: Torsdag 10. februar 2005, kl. 1115  
Hendelsessted: 8 NM vest av Fleinvær NDB (FLV)  
ATS luftrom: Bodø TMA, klasse D  
Type hendelse: Lufttrafikkhendelse, underskridelse av atskilleelsesminima  
Alvorlighetsgrad: Klasse 4. Betydelig hendelse iht. BSL A 1-10  
Type flyging: Militær / Ervervsmessig ruteflyging  
Værforhold: Bodø METAR kl. 1120:  
11015KT 9999 FEW025 SCT035 BKN060 04/M04 Q0981

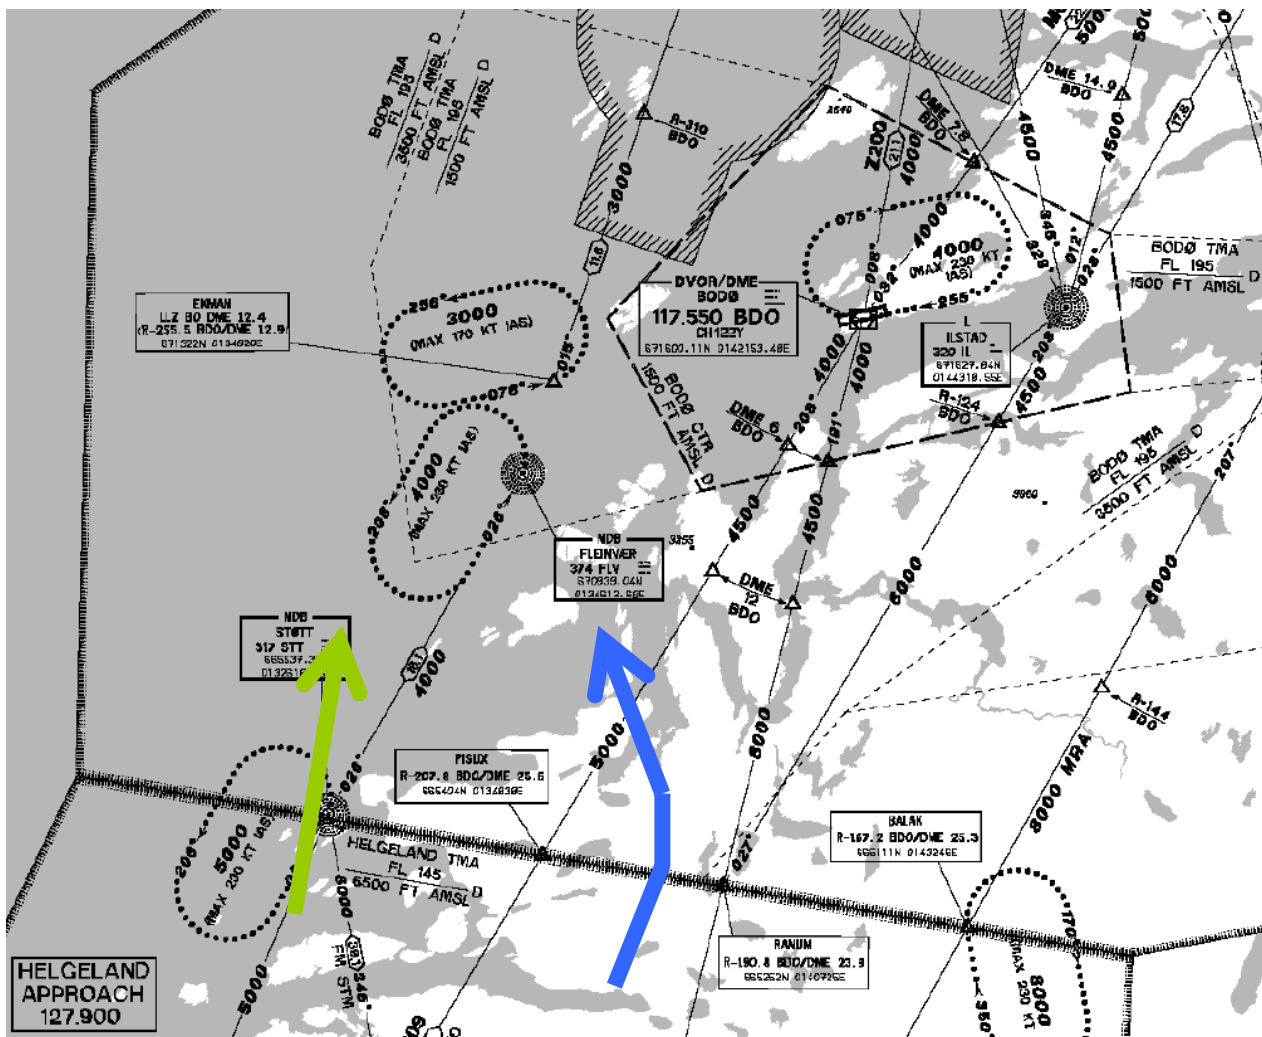
Utsnitt fra Area Chart - ICAO Bodø TMA (AIP Norge ENR 6.3 – 23), ankomstrutene er avmerket basert på radaropptak fra Avinor (WIF702 grønn og BEAST05/06 blå).
