SL RAP.: 33/2004

**RAPPORT OM LUFTFARTSULYKKE PÅ VADSØ  
LUFTHAVN 6. JANUAR 2003 MED DHC-8-103, LN-WIN,  
OPERERT AV WIDERØES FLYVESELSKAP ASA**

AVGITT OKTOBER 2004

HAVARIKOMMISJONEN FOR SIVIL LUFTFART OG JERNBANE  
POSTBOKS 213  
2001 LILLESTRØM

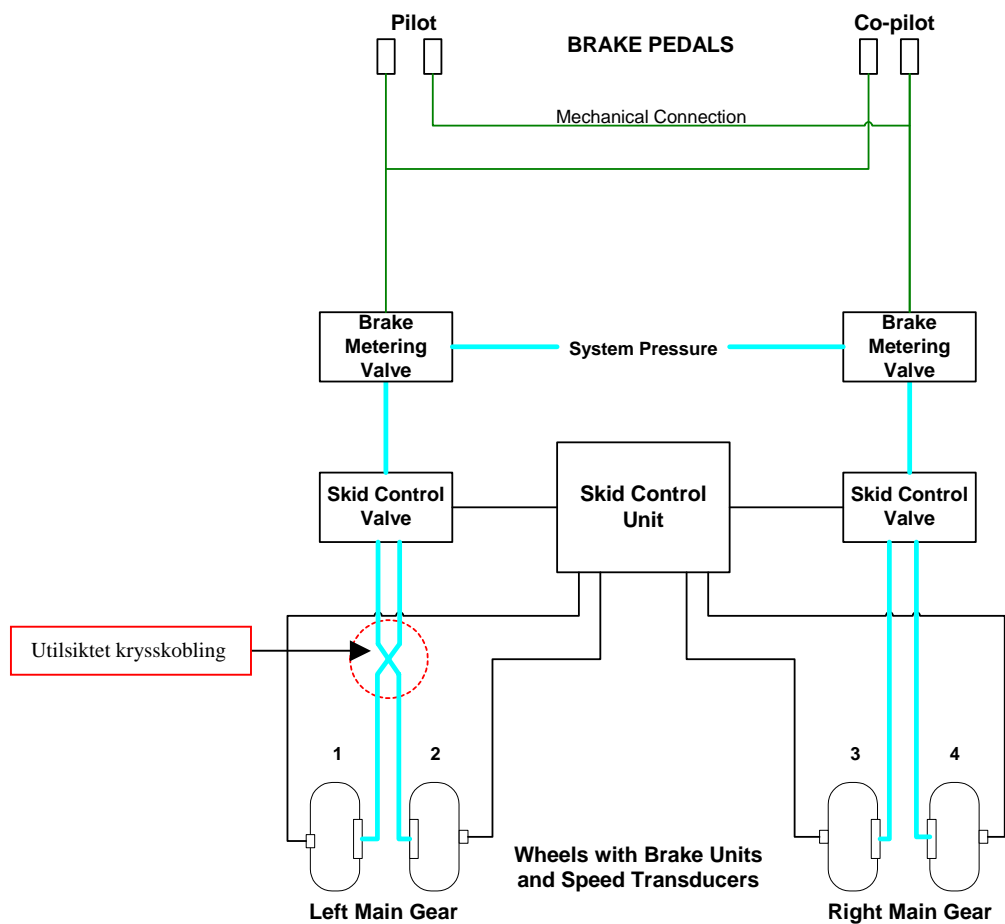
Fig. 1

1.6.6.6 Bremsrørene mellom venstre Skid Control Valve og brems nr. 1 & 2 var krysskoblet. Dette førte til at ventilen som skulle regulere bremsetrykket på hjul nr. 1 i realiteten regulerte trykket på hjul nr. 2, og motsatt, se fig. 1 og 2.

2.6.2.1 Nedenfor beskrives et hendelsesforløp som HSLB mener er realistisk sett i lys av dekkskaden på ytre venstre hovedhjul og krysskoblingen av bremserørene til bremsene på venstre hovedunderstell. (Ref. fig. 1). Forklaringen forutsetter at hjul nr. 1 begynte å skli før hjul nr. 2. Hvis hjul nr. 2 hadde begynt å skli først, hadde dekkskadene mest sannsynlig oppstått på hjul nr. 2.

- 1.6.6.7 Widerøes Flyveselskap har orientert fabrikanten om at de aktuelle rørene er slik utformet at feilkobling er mulig. Fabrikanten har orientert øvrige kunder om svakheten og gitt ut en "temporary revision" til "Maintenance Manual" for å forhindre denne feilen. Bildene over er hentet fra informasjon som fabrikanten har utarbeidet.

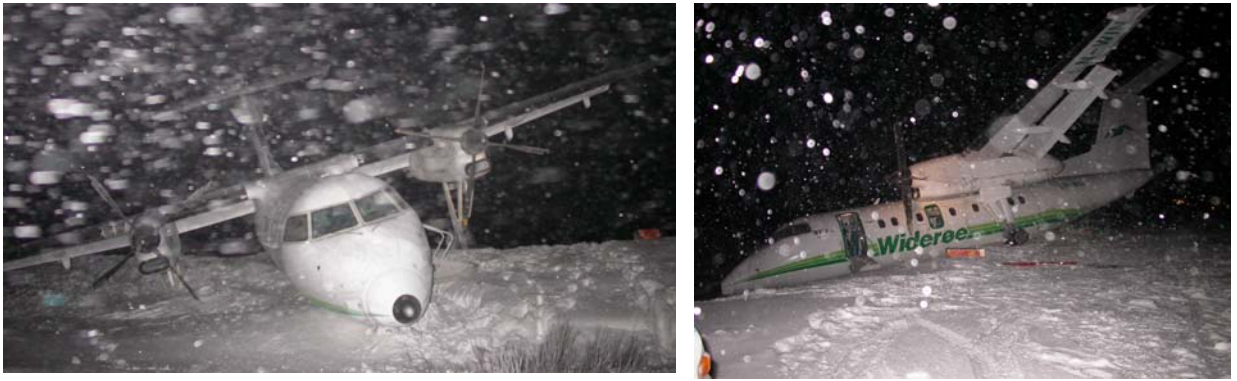
Fig. 7 Havaristedet

- 1.12.1.1 Flyet kjørte utfor på sydsiden av rullebanen og stoppet på kanten av rullebanens skulder, innenfor lufthavnens gjerde. (Ref. vedlegg 5). Sikkerhetssonen langs rullebanen var dekket av tørr, hardt sammenpakket snø. Det var ingen brøytekanter av betydning. Venstre hovedhjul stod oppe på baneskulderen, mens høyre hovedhjul og neshjul hadde kjørt utfor skrenten og var begravd i snøen.

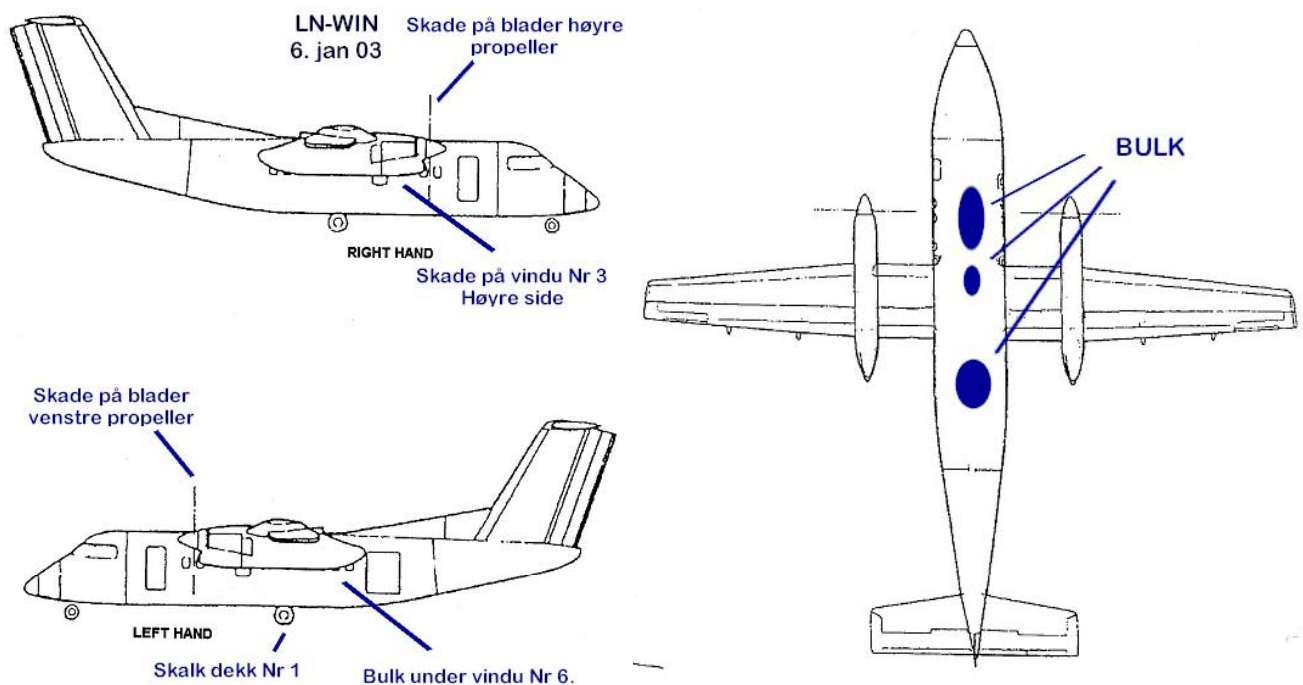
Fig. 8 Skisse - Skader på flyet

- 1.12.2.1 Flyet fikk store skader på propellene. Samtlige blader på både høyre og venstre propeller ble splintret/deformert i varierende omfang, fra 25 – 50 cm inn fra tippene. På to av bladene på venstre propeller var det spor av oransje maling etter berøring med PLASI-installasjonen.
- 1.12.2.2 Det ble registrert diverse bulker på undersiden av skroget og en svak bulk med spor av oransje maling på venstre skrogside, under vingen. Veggene mellom kabinen og bagasjerommet ble skjev. På høyre side ble vindu nr. 3 knust (ved seterad nr. 2), og skroget penetrert av et fragment av et propellblad. Propellbiten stakk ca. 14 cm inn i kabinen. (Se fig. 8 og 9).

De materielle skadene vurderes å være forenlig med de påkjenningene flyet ble utsatt for under oppbremsing, ved reversering og ved selve utforkjøringen. Bulken under vindu nr. 6 på venstre side skrev seg fra PLASI-boksen som ble påkjørt og slynget mot skroget. Kun dekkskaden drøftes i analysen.

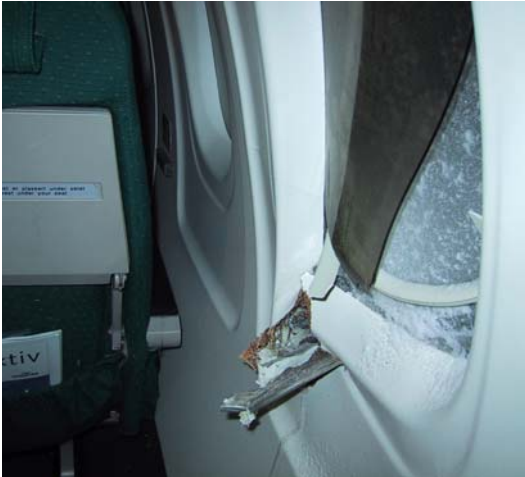
Fig. 9a Propellfragmentet inne i kabinen

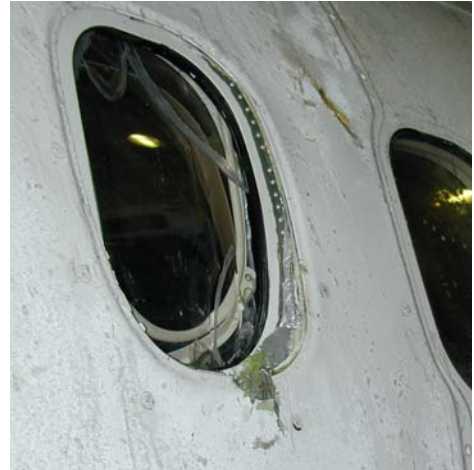
Fig. 9b Propellfragmentets treffpunkt på skrogets utside

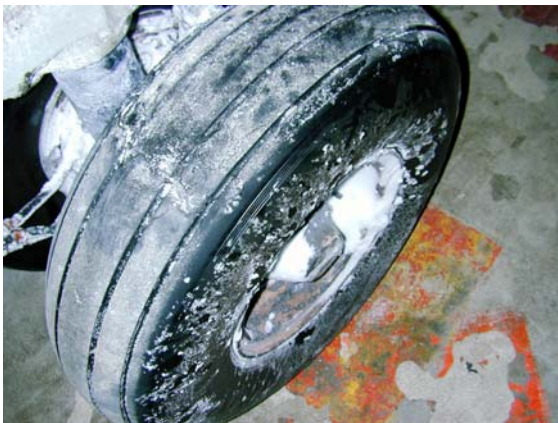
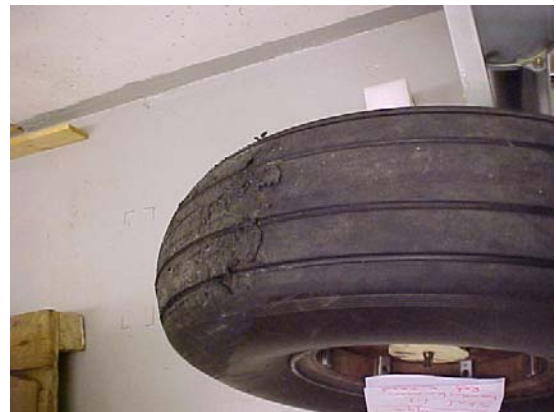
- 1.12.2.3 Ytre venstre hovedhjul hadde skader i gummien. I sektoren tilsvarende minst ett "fotavtrykk" var dekkets overflate ruglete, og "tørre klyser" av gummi var skrelt av og hadde samlet seg i bakkant av skalken. Dekket hadde også et langsgående kutt i samme sektor.

Fig. 10 Skalket dekk

- 2.6.3.1 Skadene på hjul nr. 1 tyder på at dekket har vært utsatt for temperaturer høyere enn det er beregnet for å skulle tåle. Gummien har endret karakter. (Reverted rubber). Den berørte sektorens størrelse tilsvarer omtrent "fotavtrykket" til flyet, noe som tyder på at dekket har sklidd, og at den rullende friksjon har vært nær null. Under et dekk som sklir vil eventuelle iskrystaller fanges og fordampe, og det kan dannes en vedvarende "pute" av en blanding av vanddamp og gummi. (Steam Hydroplaning). Dekket løftes fra underlaget, og bremseeffekten går tapt. Skadene på dekket er forenlig med hendelsesforløpet som forklart i pkt. 2.6.2.

- d) Skrogskadene var forenlig med påkjenningene flyet ble utsatt for i utforkjøringen
- e) Ytre venstre dekk hadde et felt med ”reverted” gummi som tydet på at det hadde blitt utsatt for høy temperatur, sannsynligvis fordi hjulet var låst under oppbremsing på en rullebane med snøkrystaller. (Steam Hydroplaning)
