RAPPORT

RAP: 51/2002

Luftfartøy

-type og reg.: DHC-8-103, LN-WIN/RNoAF F-16, mil. reg.
Radiokallsignal: WIF 851/Woody 1 og 3
Dato og tidspunkt: 10. mars 2000, kl. 1117
Hendelsessted: Andøya TMA klasse D luftrom, radial 118, 30 NM
Type hendelse: Lufttrafikkhendelse, airprox
Type flyging: Ervervsmessig, regelbundet/militær øvelsesflyging
Værforhold: METAR ENAN kl. 1120: Vind 350° 14-24 kt. Sikt: mer enn 10 km. Vær: snøbyger. Skyer: få CB i 1 200 ft, brutte skyer i 1 500 ft. Temp: -1 °C. Duggpunkt: -8 °C. QNH 1012 hPa. Temporært: Vind 350 ° 25-35 kt. Sikt 500 m. Vær: snø og haglbyger. Vertikalsikt 500 ft

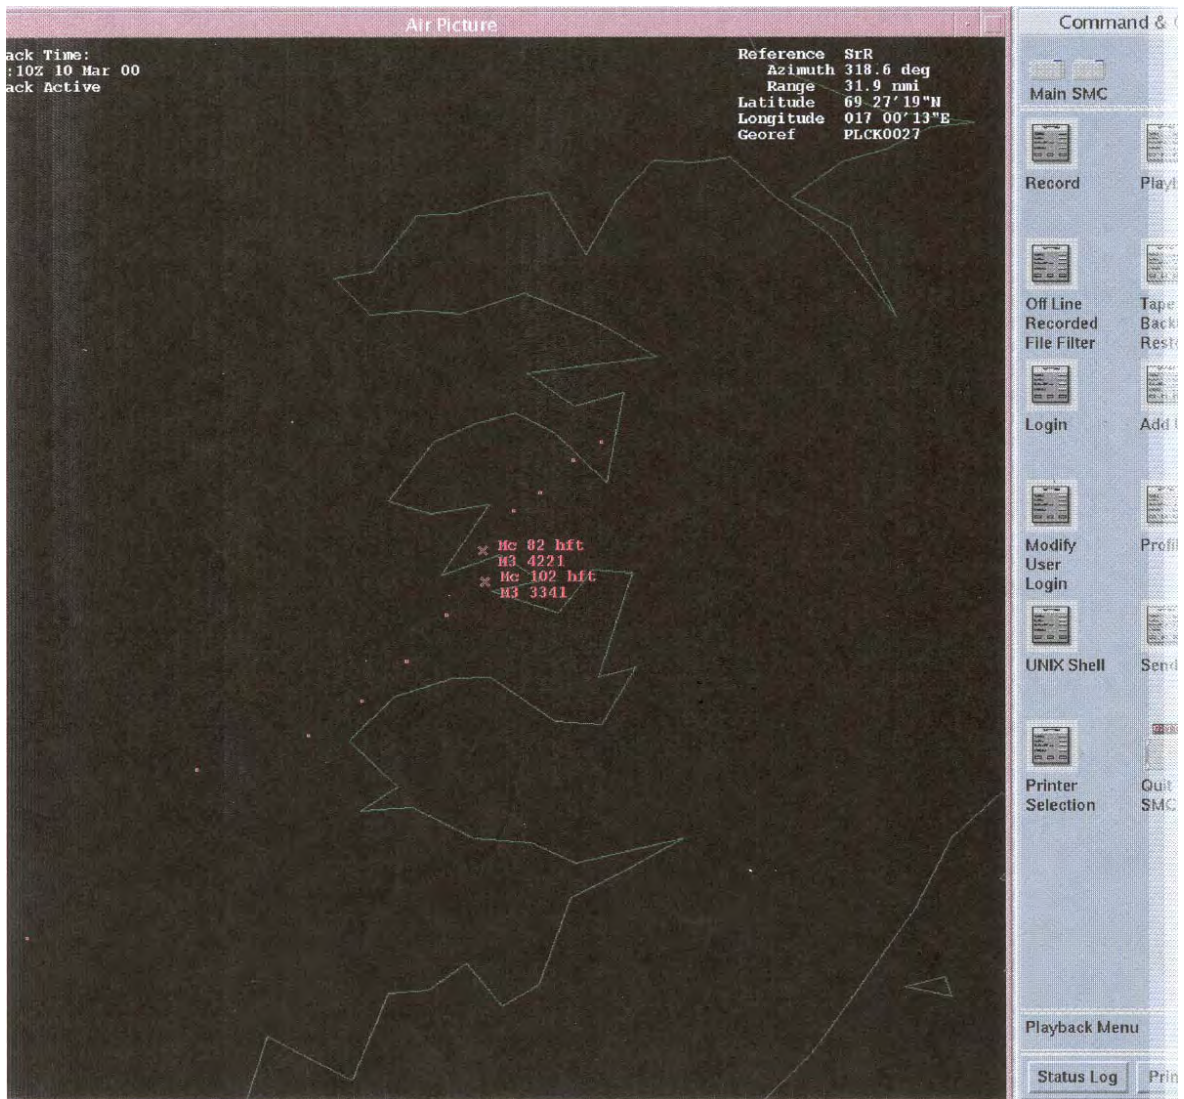
LN-WIN, WIF 851/Woody flight radar plot 11:16:57

Flygeleideren kalte Woody flight flere ganger uten å få kontakt. Kl. 11:16:57 passerte Woody 1 i FL 102, WIF 851 i FL 080, med 0,7 NM avstand.

Det er noe varierende avstandsopplysninger for nærpaseringen. Andøya APP oppgir i sin rapport at Woody 1 passerte 2 NM foran WIF 851 og gjennom samme høyde. Sørreisa CRC (Control and Reporting Center) oppgir 0,7 NM avstand og 2 000 ft. høydeseparasjon ved passering. Woody 1 oppgir estimert avstand til WIF 851 som ca. 3 000 ft basert på visuell observasjon.

Basert på en samlet vurdering av informasjon vurderer HSL minsteavstand til ca. 2 NM mellom Woody 1, 3 og WIF 851 ved høydegjennomgang.

WIF 851 mode C 4221, høyde 8 200 ft.
Woody 1 mode C 3341, høyde 10 200 ft.
