RAPPORT

RAP: 36/2001

-type og reg.: Bombardier DHC-8-103, LN-WIP

Type hendelse: Alvorlig luftfartshendelse, røyk i cockpit, kortslutning i oppvarmet cockpitvindu

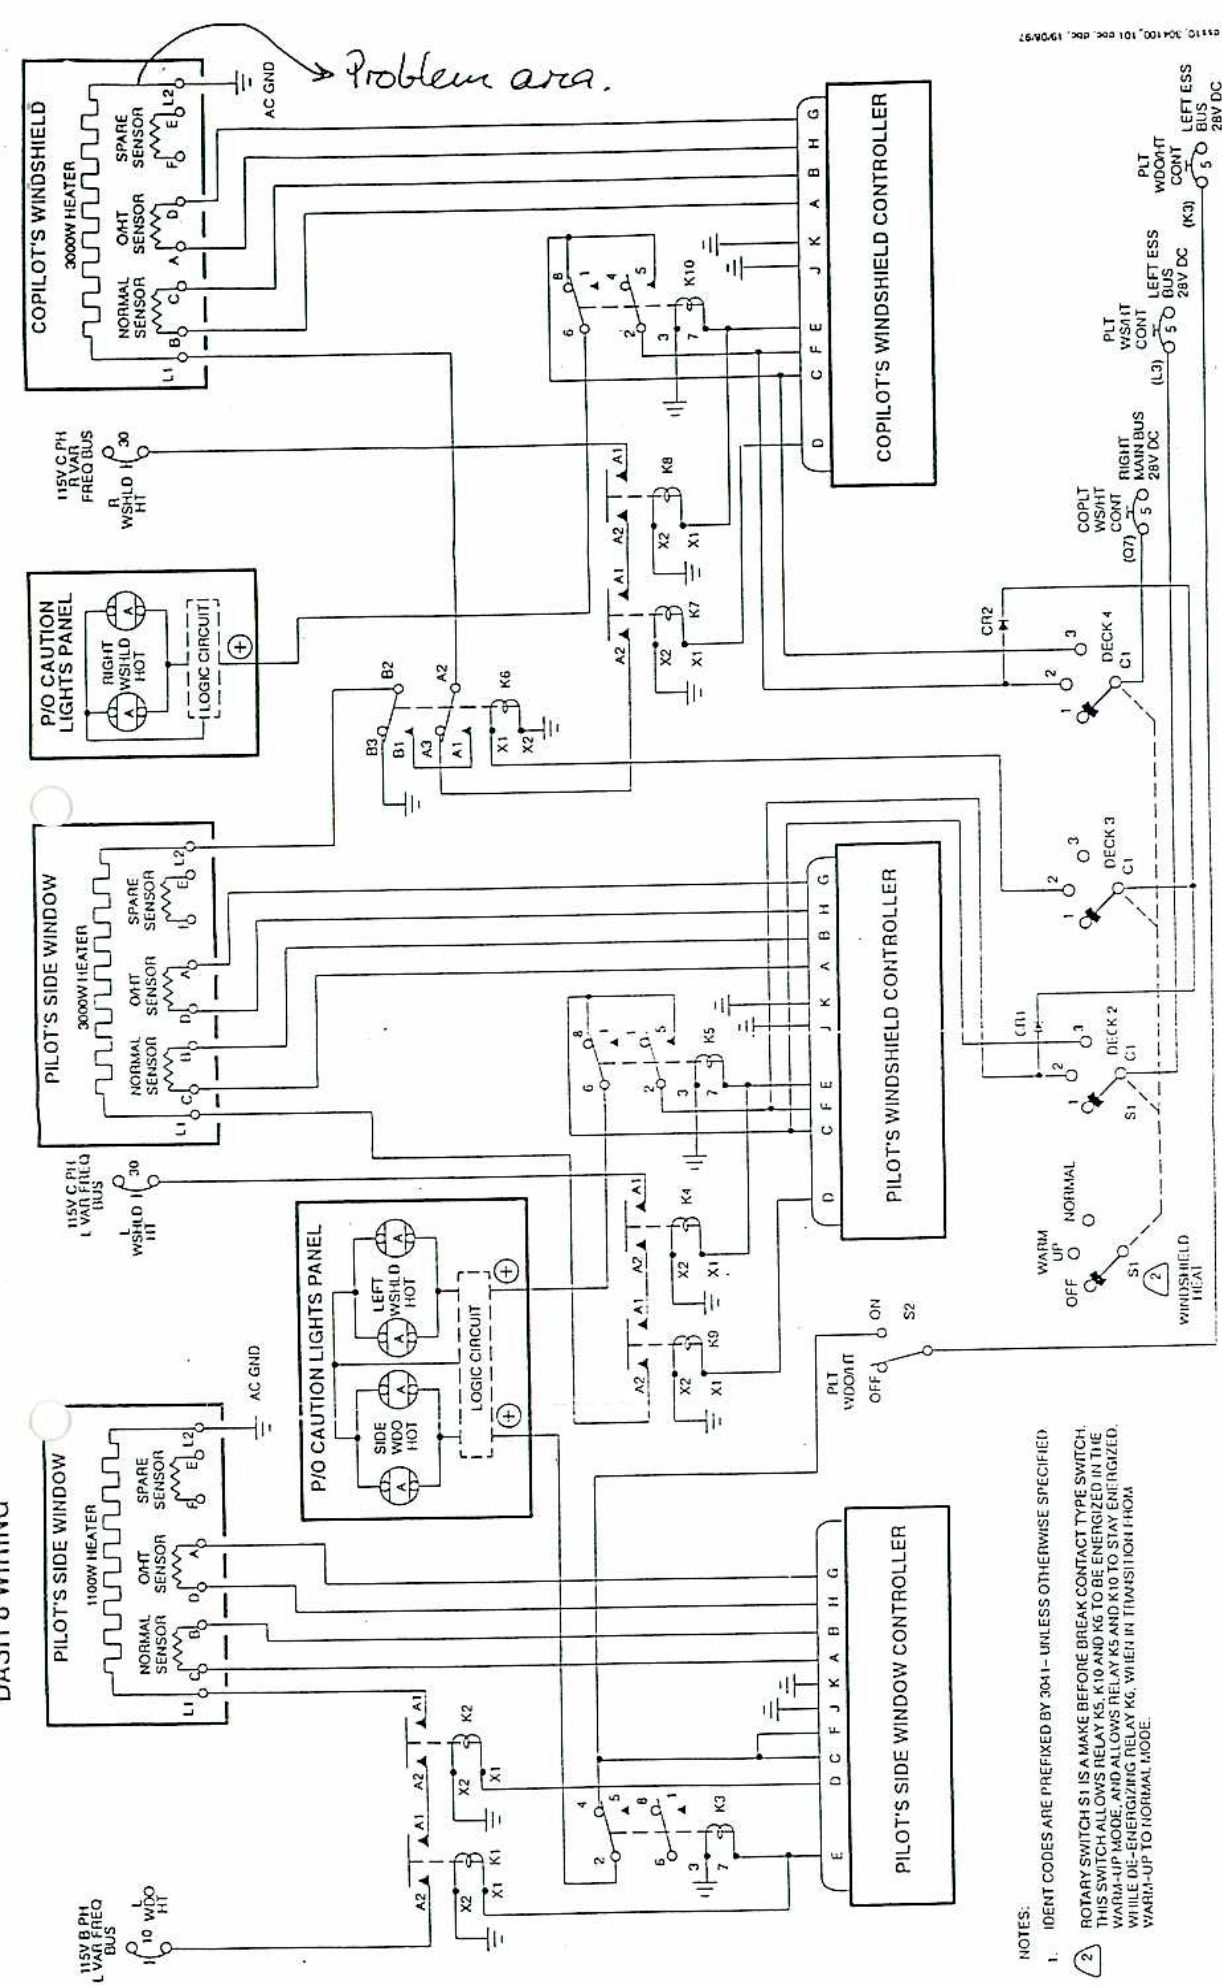
Figure 1

Visuell inspeksjon avslørte at varmeutviklingen hadde oppstått omkring terminal L2 (se figur 1). Undersøkelse av det varmepåvirkede området avslørte ikke tegn til forurensninger. Både kontaktområdet mellom L2 på termineringsblokken og kabelskoen samt de andre kontaktpunktene var blanke da kabelskoen ble demontert. Tiltrekkingen var tilstrekkelig for alle kontaktpunktene. Vinduet hadde krakkelert i det innerste av de 3 glasslagene med startpunkt omkring terminalblokken. Panelet over vinduet hadde sotmerker og var lett smeltet ved termineringsområdet. Silicongummipakningen omkring vinduet var misfarget og hadde sotbelegg i det samme området.

For å undersøke om feilen kunne ligge inne i vinduet ble det tatt med til Luftforsvarets Forsyningskommando (LFK) på Kjeller for røntgenfotografering. Bildet viste at om lag 10 mm av den positive lederen som var loddet til L2 på terminalblokken var brent bort. Lederen består av en tvinnet kobberstrømpe. Denne og de andre lederne skal ved produksjon legges med en slakk slik at ekspansjon ved trykksetting av kabin og cockpit tillates. L2 lederen var gitt langt mindre slakk enn de andre lederne. Det lot seg ikke gjøre å få noe godt bilde av selve loddeforbindelsen. For at en leder skal kunne smelte slik som det var tilfelle her må det ha vært betydelig varme. Slik varme oppstår som følge av en øket motstand og dermed øket temperatur. Øket motstand kan igjen oppstå som følge av en dårlig lodding og eller delvis avriving som følge av strekk i lederen. Lederen er loddet til termineringsblokken og det er eneste lodding av denne lederen i området. Da varmen økte

oppstod en lysbue og ytterligere temperaturstigning. Denne høye temperaturen smeltet kobberlederen og panel samt sealing begynte å avgi røyk.

HSL anser at årsaken til hendelsen er kartlagt. Den direkte årsaken var for lite slakk på lederen og dermed ble den påført strekk utover materialets strekkfasthet ved trykksetting av cockpit. Motstanden i forbindelsen steg med økt varme som resultat og til sist en lysbue. Basert på komponentens tidligere historie og resultat fra Widerøes oppfølging etter ulykken ansees dette som et engangstilfelle.

Problem area.
