RAP 50/2002

**RAPPORT OM LUFTRAFIKKHENDELSE AV ALVORLIG  
ART MELLOM WIDERØES DHC-8-103 LN-WIS (WIF 828) OG  
PANAVIA TORNADO GR 4 JAGERFLY (DOZER 1-3)  
NORDVEST AV BODØ, 9. MARS 2000**

AVGITT  
OKTOBER 2002

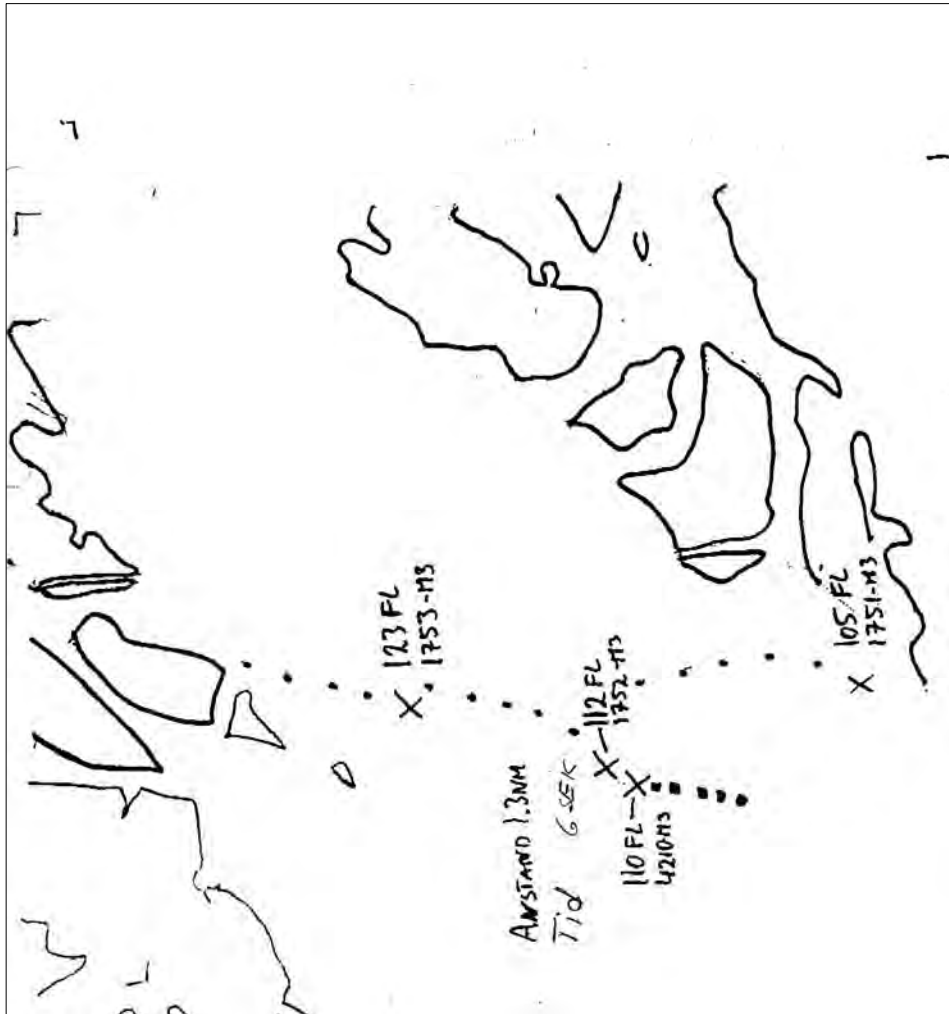
- 1.1.33 Kl. 20:37:55 passerte Dozer rett over WIF 828 med 200 ft (60 m) klaring. Nærpasseringen ble registrert både på Bodø ATCC radar og Sørreisa CRC radar, ved at radarekkoene smeltet sammen.
- 1.1.34 De rapporterte avstander og tidspunkter stemmer ikke helt overens. Dette skyldes sannsynligvis utstyrsdifferanser mellom Bodø ATCC og Sørreisa CRC. HSL har basert seg på tidsangivelser fra Bodø ATCC som er et sivilt godkjent system.

WIF 828 og Dozer Flight radar plot - T minus 6 sek..
