RAPPORT

Sjø 2009/05

RAPPORT OM UNDERSØKELSE AV SJØULYKKE FISKEFARTØYET MARINA, LK6603, FORLIST NORDVEST AV ANDA FYR 2. MARS 2009

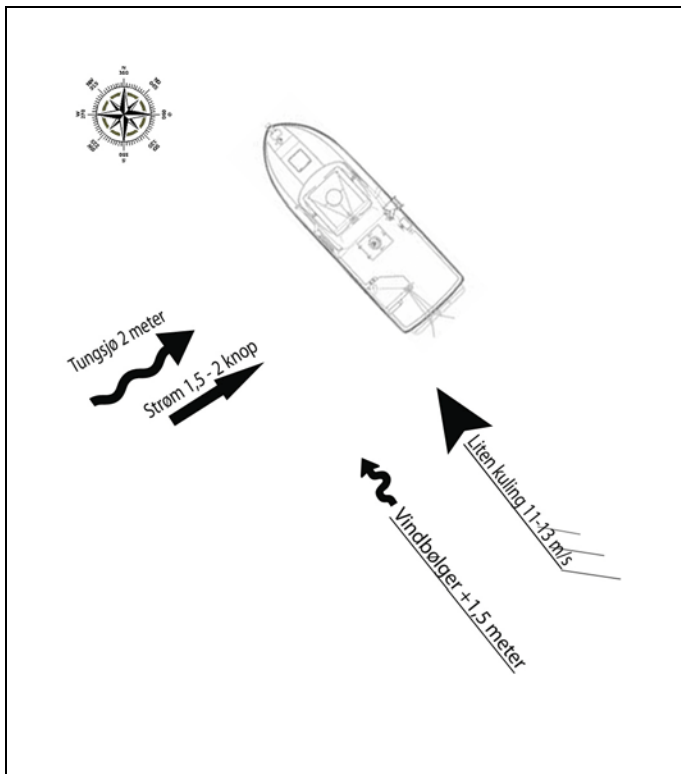
Figur 4: Skisse over miljøkrefter hvis settingen var påbegynt. Fisken kan ha forskjøvet seg enten som følge av en større bølge, den urolige sjøen, eller at fartøyet skar ut for vindbølger på låringen (hvis settingen var påbegynt).

Havarikommisjonen mener at løs fisk på dekk trolig forskjøv seg mot rekka. Fisken kan ha forskjøvet seg enten som følge av en større bølge, den urolige sjøen, eller at fartøyet skar ut for vindbølger på låringen.

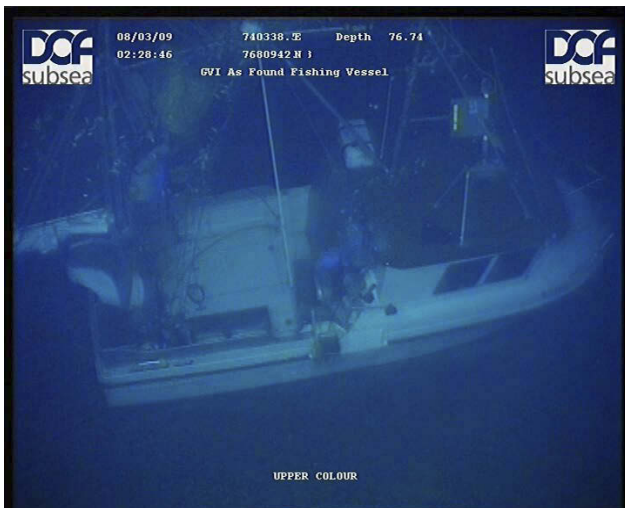
Forut for hevingen ble det i morgentimene 8. mars gjennomført en grundig visuell inspeksjon av Marina ved hjelp av ROV(Remote Operated Vehicle). Med unntak av skader på ror og hæljern ble det ikke konstatert ytre skader på sjarken. Fartøyet lå, med litt styrbord slagside, på kjølen med baugen mot 170 grader. Mye linebruk og dregger på dekk hang fast i sjarken (se figur 8). Containeren som var av plast og var festet til Marinas rekke med tau, hang fast i tauet og fløt over Marina på grunn av oppdriften i containeren. Både containeren og bløggekket var tomt. Det var fisk i lasterommet og på dekk.

Figur 8: Visuell inspeksjon av Marina med hjelp av en "remote operating vehicle". (ROV)

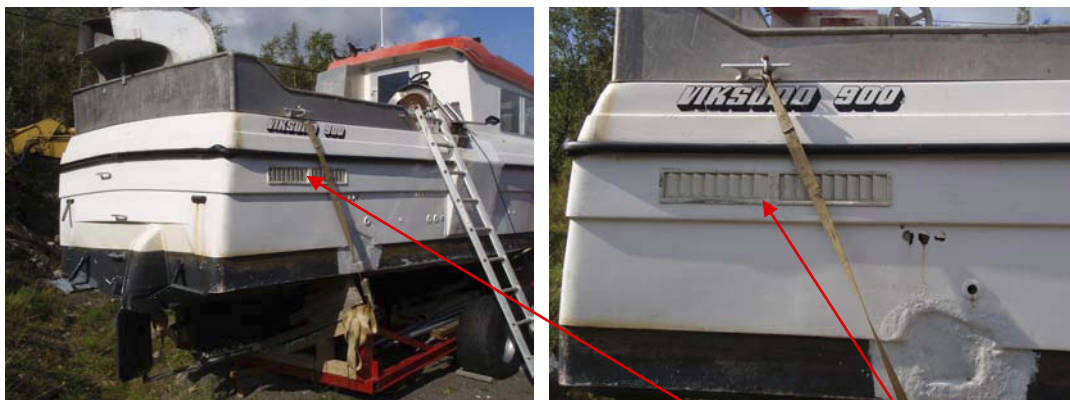
Luftinntaket til motoren er plassert utvendig på begge sider av skroget akter. Åpningene har en lengde på 0,9 m, og avstanden fra akterspeilet til akterkant av luftinntaket er 0,4 m. Luftinntaket har en innvendig karm, en slags vannlås. Karmen har en høyde over dekk på 0,29 m. Luftinntakene er ikke utstyrt med værtette lukningsmidler. Figur 10 og 11 viser luftinntaket på babord side, mens skjematisk skisse av luftinntaket i form av tverrsnitt av Marina akterskip er inntatt som vedlegg B.

Figur 10: Luftinntak til motor på Marina.

Konstruksjonen og plasseringen av luftinntakene er ikke endret siden fartøyet ble levert fra båtprodusenten i 1999.

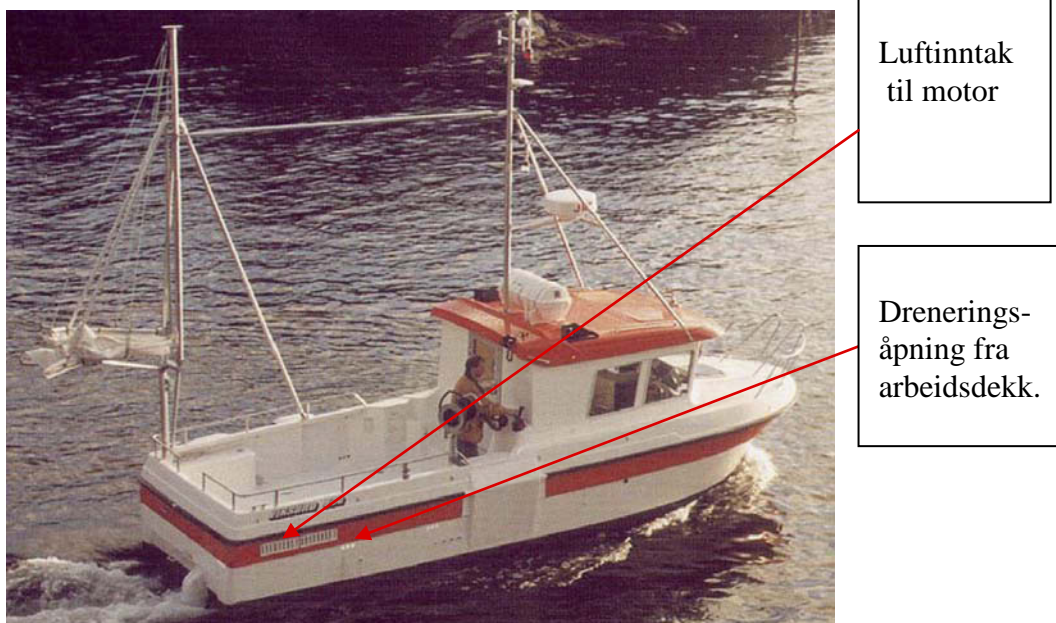
Figur 11: Luftinntak til motor på Viksund 900. Åpningen har høyde over dekk på 290 mm. I henhold til NBS skal ventilasjonsåpninger være minst 450 mm over dekk. Foto: Viksund

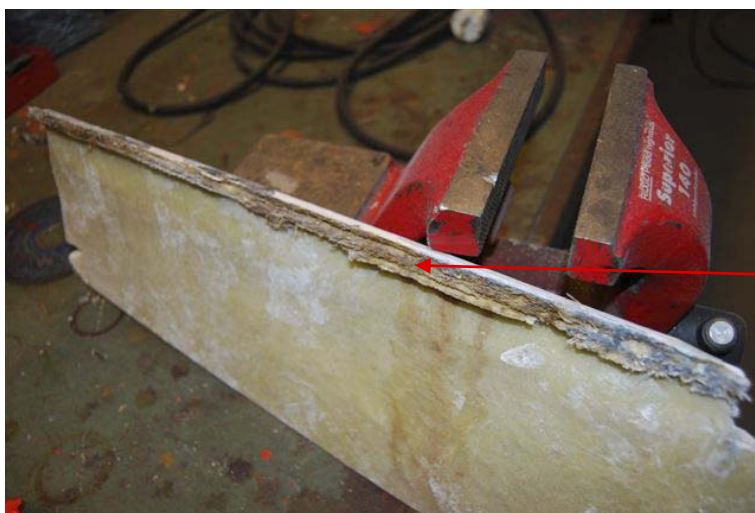
Bruddflate på
utskåret del av
skroget

Ved nærmere undersøkelser av Marinas skrog ble det avdekket en sprekkdannelse på babord side i øverste steglist (suen) ca. 0,21 meter over knekken i skroget. Sprekken lå slik at den var vanskelig å oppdage. Den hadde en langskips utstrekning på 0,40 meter med midtpunkt 5,30 meter forenfor akterspeilet, dvs. litt forenfor midtskips.

Ekspertter fra det lokale firmaet som plastret Marina konkluderte med at dette dreide seg om en eldre skade, sannsynligvis fra stropping i forbindelse med tidligere løft. Alternativt kan skaden ha oppstått under klossing i forbindelse med at Marina har blitt lagt i krybbe.

Bruddet var tydelig gul-/brunfarget av en beis eller lakk som har impregnert bruddstedet, sannsynligvis etter at beisen/lakken har rent nedover innsiden av skroget til bruddstedet i suen. Figur 12 og 13 viser bruddflaten i en utskåret del av skroget på babord side i lugarområdet.

Figur 12: Utskåret del av skrog babord side.

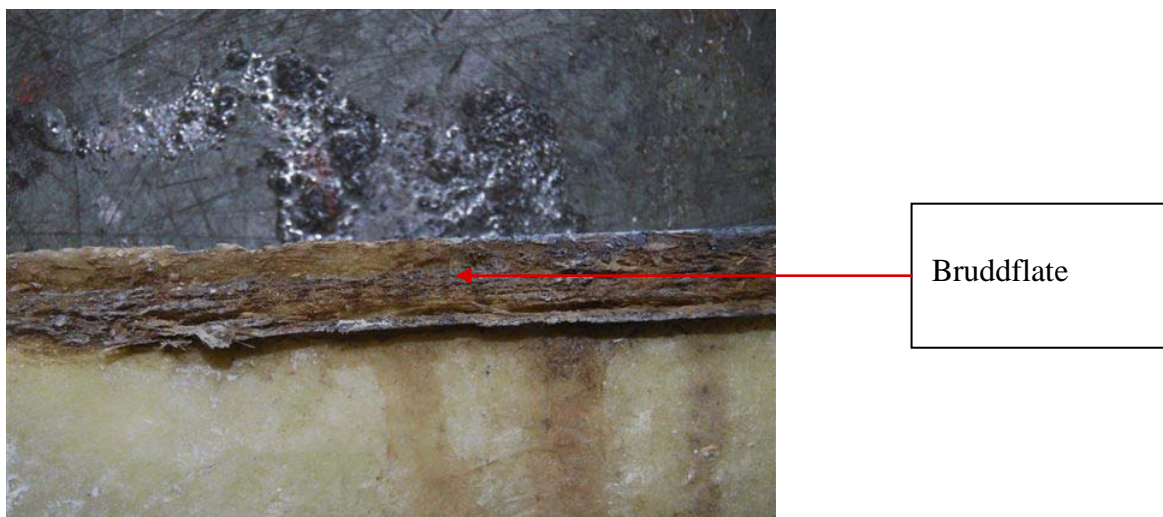
Figur 13: Nærbilde av bruddflaten.

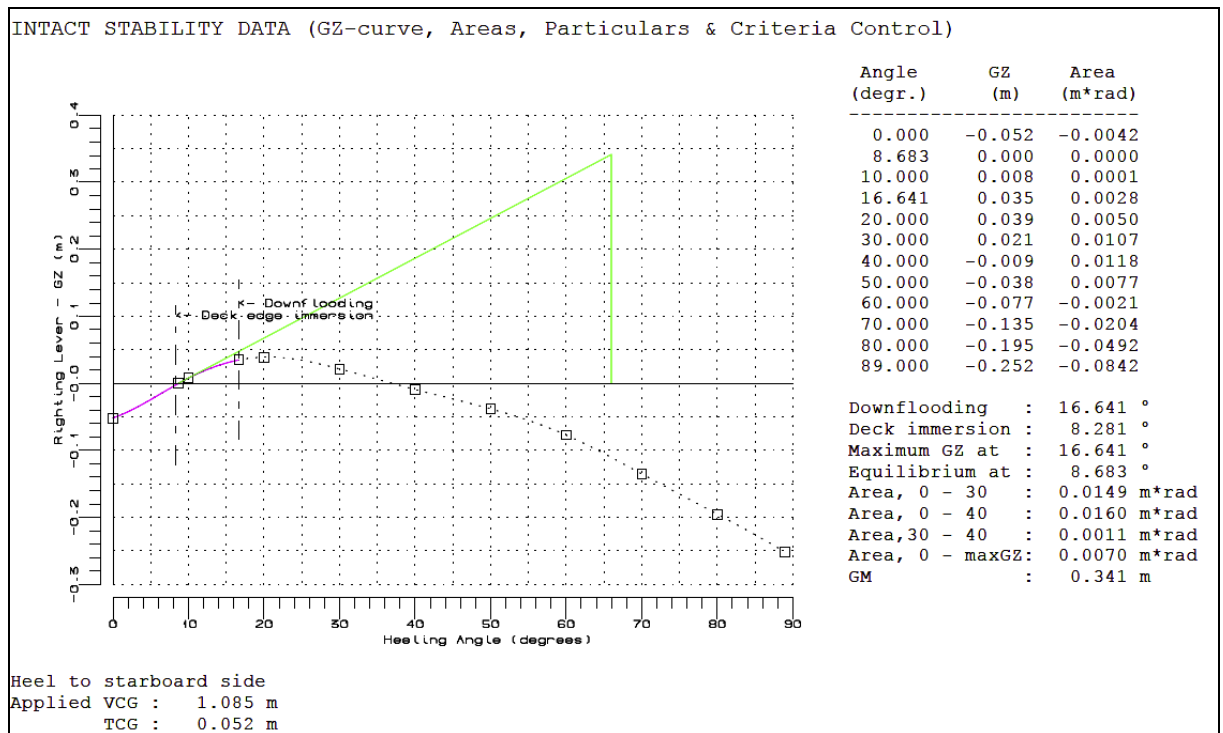
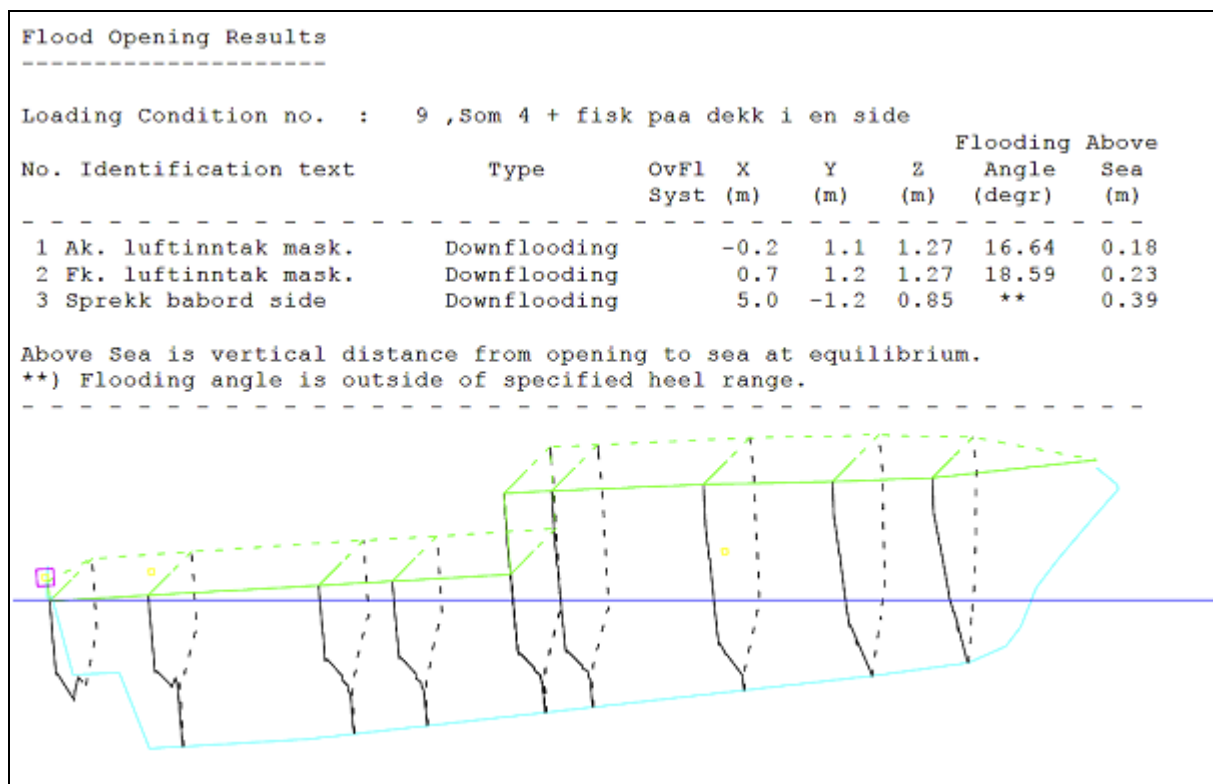
Beregningene viser at Marina i antatt forlistilstand ville fått en styrbord slagside på ca 8 grader dersom 500 kg fisk på dekk forskjøv seg mot styrbord.

Laveste punkt på luftinntaket ville da ha ligget 18 cm over vannflaten ved stille vann. Sprekken i skroget på babord side ville ha ligget 39 cm over vannflaten.

Figur 18: Lastkondisjon mot styrbord.

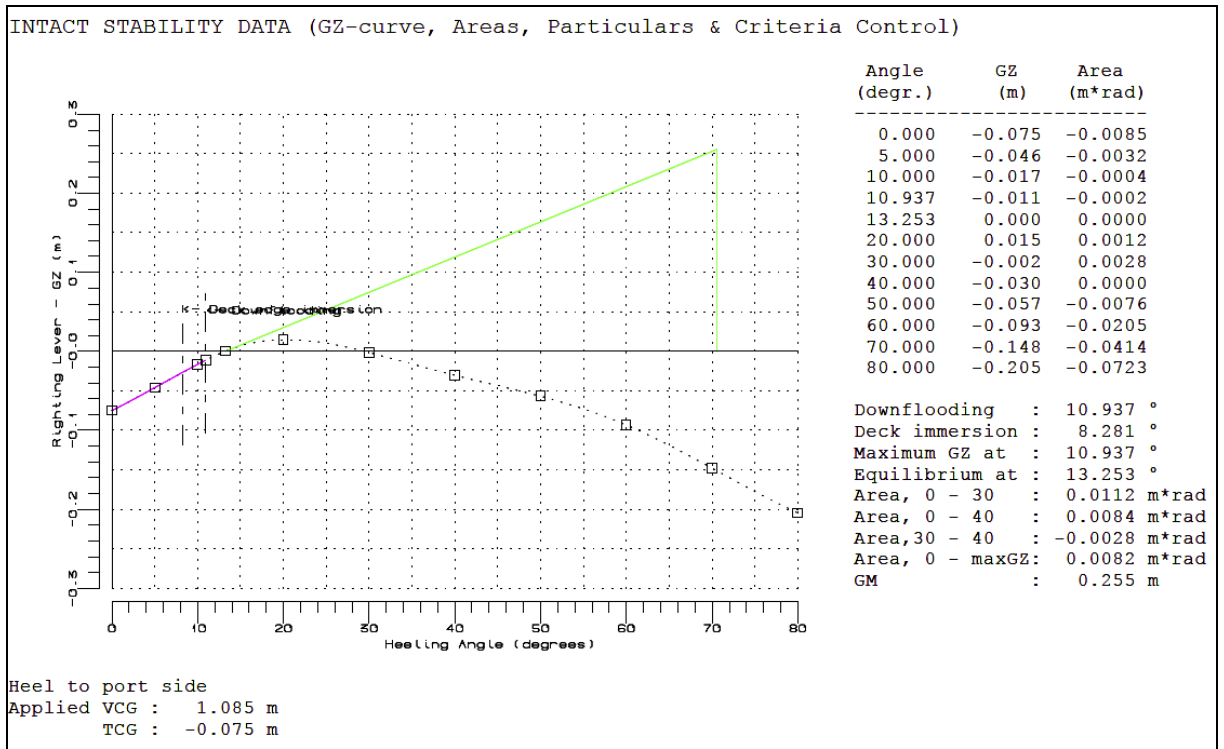
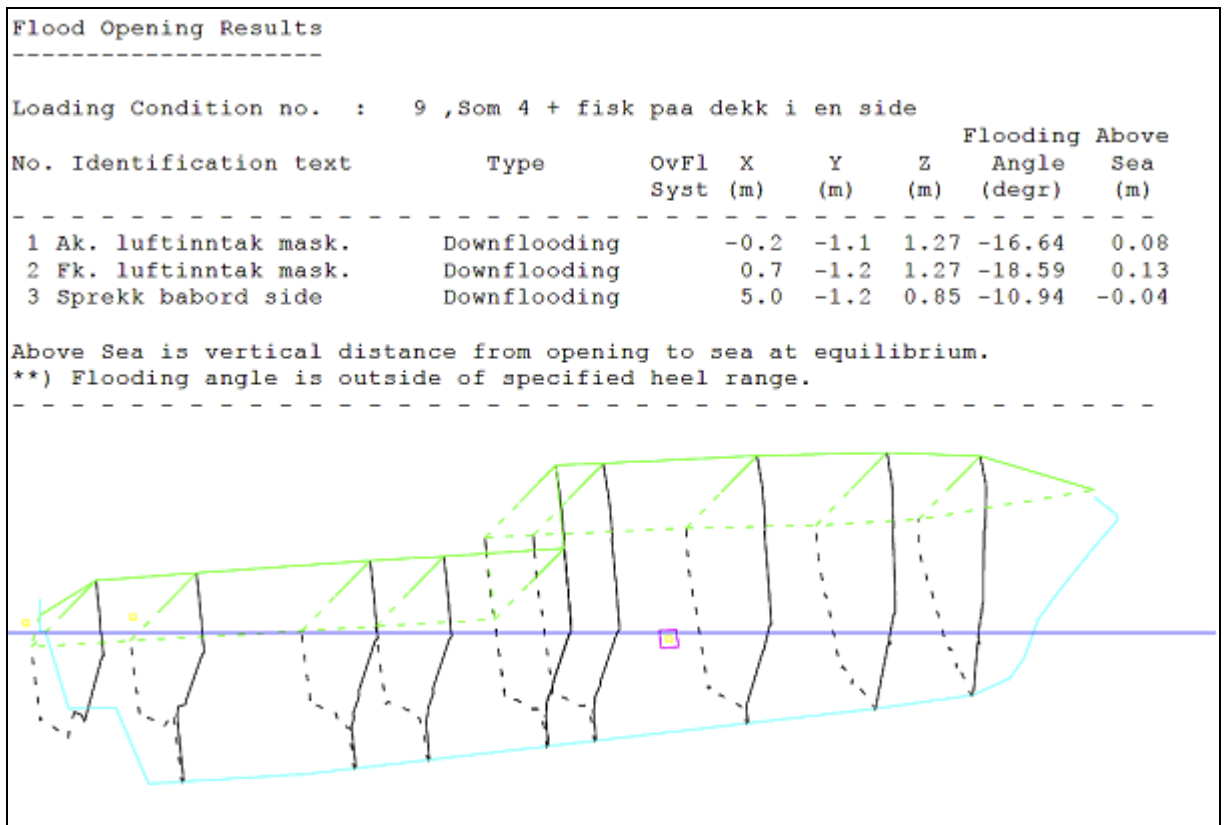
Beregningene viser videre at Marina i antatt forlistilstand ville fått en babord slagside på ca 13 grader dersom 500 kg fisk på dekk forskjøv seg *mot babord side*.

Laveste punkt på luftinntaket ville da ha ligget 8 cm over vannflaten forutsatt stille vann. Sprekken ville ha ligget 4 cm under vannflaten ved stille vann.

Figur 20: Lastkondisjon mot babord.

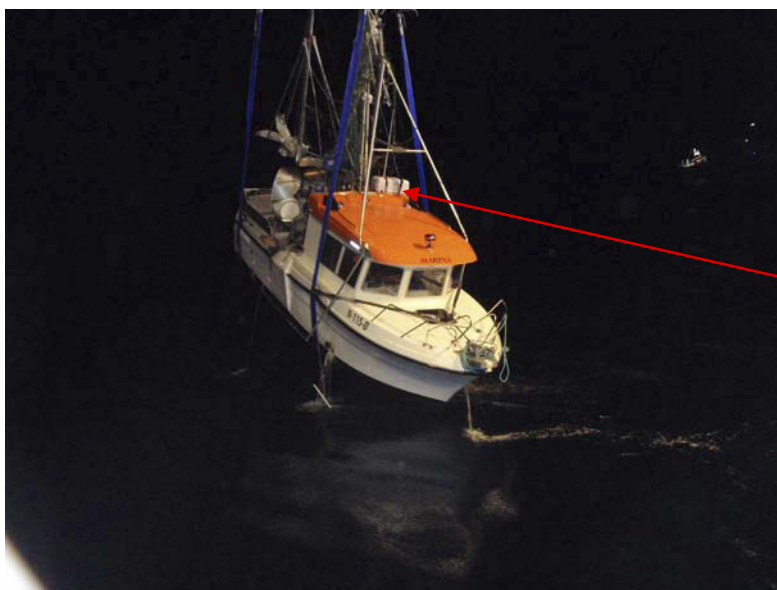
Marinas
redningsflåte

Redningsflåten var plassert på babord side av styrehustaket. Etter forliset ble flåten funnet intakt i kassen og det var ikke tegn som tydet på at det var gjort forsøk på løse den ut, se figur 22. Havarikommisjonen har foretatt funksjonstest av flåten. Flåten utløste seg normalt.

Figur 22: Den oppblåsbare redningsflåten plassert på styrehustaket. Bildet er tatt i forbindelse med heving av sjarken.

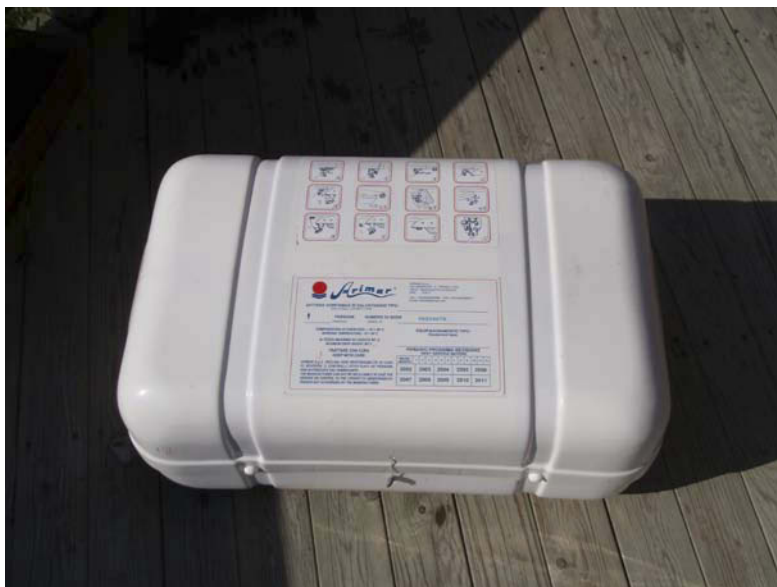
Redningsflåten var av typen Arimar, jf. figur 23. Redningsflåten var ikke utstyrt med hydrostatisk utløsermekanisme.

Figur 23: Marinas redningsflåte er av typen Arimar. Flåten er ikke utstyrt med hydrostatisk utløsermekanisme. Bildet er tatt etter ulykken.

Havarikommisjonen tilrår Sjøfartsdirektoratet å vurdere å innføre krav om hydrostatisk utløser på oppblåsbare redningsflåter på fiskefartøy med største lengde under 10,67 meter (35 fot) slik det er krav om for fartøy på 10,67 meter og over.
