Statens
Havarikommisjon
for Transport

Avgitt juni 2009

Sjø 2009/02

RAPPORT OM UNDERSØKELSE AV MS LYSE
EKSPRESS - LAEV, GRUNNBERØRING VED
EIDSSUND I ROGALAND 16. AUGUST 2008

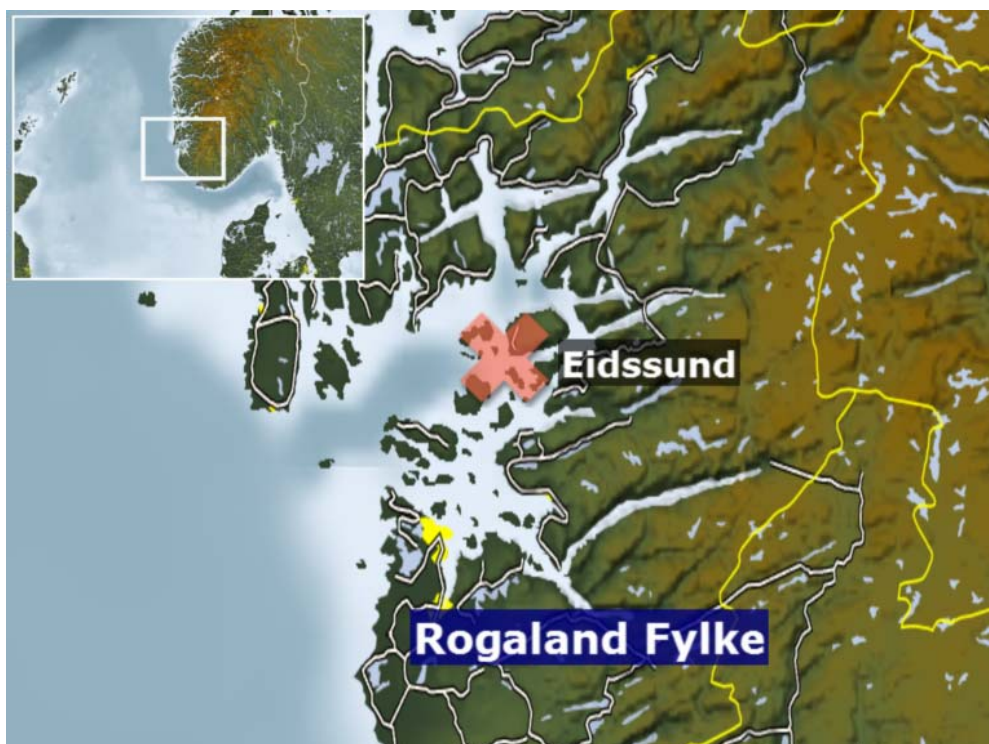
MS Lyse Ekspress hadde en grunnberøring om ettermiddagen lørdag 16. august 2008 ved Eidssund i Rogaland. Det var 25 passasjerer om bord, og en besetning på to. Det oppstod mindre skader på skrog og propell. Rederiet rapporterte hendelsen til Sjøfartsdirektoratet 20. august 2008. Statens havarikommisjon for transport (SHT) mottok melding om grunnberøringen fra Sjøfartsdirektoratet samme dag. Med bakgrunn i rapporten fra Sjøfartsdirektoratet iverksatte SHT en forundersøkelse med tanke på å avklare hvorvidt kommisjonen skulle iverksette en sikkerhetsundersøkelse. Etter å ha innhentet nødvendig tilleggsinformasjon besluttet SHT 22. august å gjennomføre en sikkerhetsundersøkelse og informerte rederiet om dette. Det har vært befaring (seilas) om bord i MS Lyse Ekspress og gjennomført intervjuer med både rederi, skipsfører, maskinpasser og en av passasjerene. Videre er det også avholdt møte med Sjøfartsdirektoratet om gjeldende regelverk.

MS Lyse Ekspress, grunnberøring Eidssund i Rogaland.

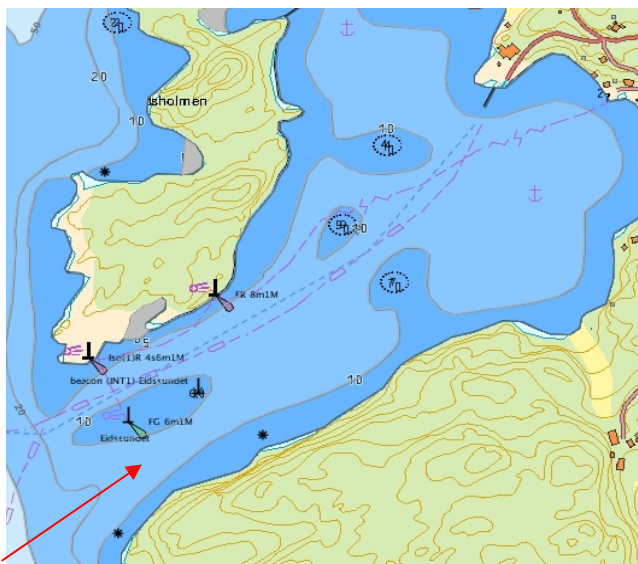
Figur 3: Innseilingen til Eidssund, umerket løp syd for merket led. Kart: Kystverket/Norge digitalt.

Innseilingen til Eidssundet består av et merket løp og et løp syd for den merkede leia. Rederiets farvannsbeskrivelse for innseilingen til Eidssund omhandler det nordlige merkede løpet. Skipsføreren planla en rute som gikk i det søndre løp (figur 3).

Skipsføreren valgte under seilasen som førte til grunnberøringen å seile inn det sydlige løpet utenfor den merkede leden. Dette er ifølge skipsføreren ikke unormalt for seilas med de mindre hurtigbåtene. Bakgrunnen for å seile det sydlige løpet er at man i det nordlige merkede løpet kan møte de større fergene på vei ut av Eidsund. Det sydlige løpet er ikke beskrevet i farvannsbeskrivelse som er utarbeidet for de normale rutene.

Skipsføreren valgte under seilasen som førte til grunnberøringen å seile inn det sydlige løpet utenfor den merkede leden som omfattes av rederiets farvannsbeskrivelse. Det valgte løpet er etter havarikommisjonens oppfatning av samme karakter som det nordlige (merkede) løpet og bør, om det skal benyttes som normal alternativ lei, risikovurderes, kategoriseres og beskrives i farvannsmanualen på lik linje med andre seilingsruter. SHT tilrår rederiet å vurdere å gjennomføre en risikoanalyse av seilas i det søndre løpet, og med bakgrunn i denne reflektere seilasen i farvannsbeskrivelsen på lik linje med øvrige seilingsruter.

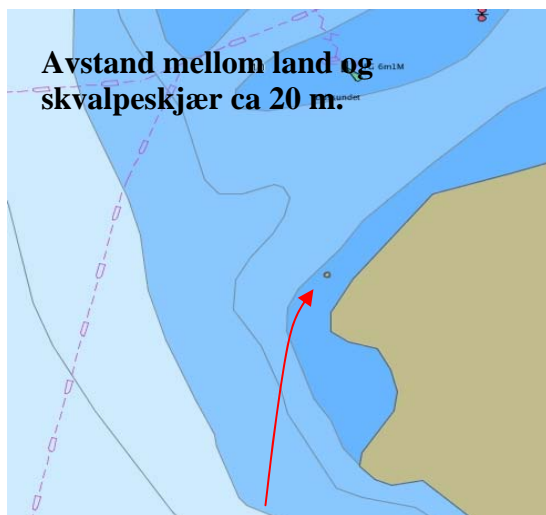
Figur 4: Rekonstruert seilas før grunnberøring. Kart: Kystverket/Norge digitalt

I ytre del av det søndre løpet inn til Eidssund ligger det et skvalpeskjær ca 20 meter fra land (figur 4 og 5). Skipsføreren la kursen noe nord for skvalpeskjæret, men relativt nært land mot Eidsneset. Fartøyet hadde på dette tidspunktet en fart på ca 28 knop (14,4 m/s). Maskinpasseren/lettmatrosen var fortsatt opptatt med føring av statistikk.

Rett før innseiling til Eidssund klokken 1743 hadde skipsføreren og maskinpasseren/lettmatrosen en samtale seg imellom. De lente seg mot hverandre og satt ansikt til ansikt gjennom samtalen. Skipsføreren var forkjølet denne dagen og hadde svak stemme, men han følte seg ikke syk eller uskikket for arbeidet om bord. Da samtalen ble avsluttet kikket begge fremover igjen og oppdaget skjæret et par skipslengder forut. Skipsføreren foretok en unna-manøver, først mot babord så til styrbord for å forsøke å unngå å treffe skjæret. Fartøyet berørte grunnen med 28 knops fart, og styrbord propell slo ned, med en mindre skrogskade og skadde propellblader som konsekvens.

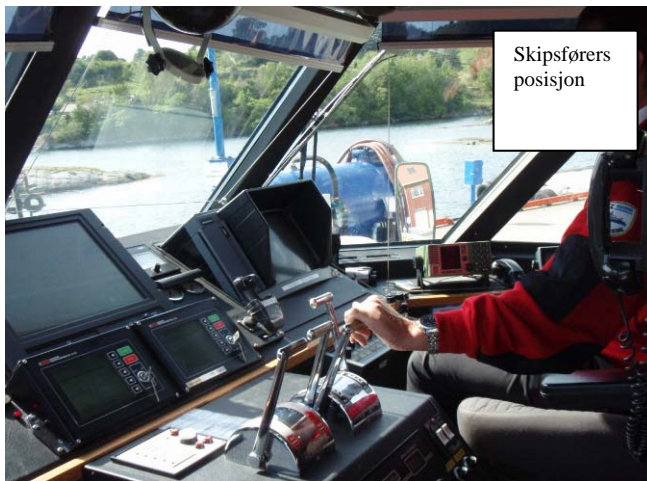
Figur 6: Styrbord side bro, sett fra babord stol på Lyse Ekspress.

Fartøyets bro er utformet slik at det er lagt til rette for at maskinpasseren/lettmatrosen har mulighet for å bidra til sikker navigering. Broutrrustningen består blant annet av to radarer, to VHF radioer, kartmaskin og en GPS mottaker. Skipsføreren er under seilas plassert i stolen på styrbord side og har fartøyets hovedradar rett foran seg (figur 6). Maskinkontroller og kontroller for trimflaps befinner seg på midtkonsollen. Skipsføreren opererer maskinkontrollene og trimflapsene med venstre hånd, og skipets to ror med høyre hånd ved hjelp av en "joystick" plassert på stolens høyre armlene. Under

befaring om bord på Lyse Ekspress observerte havarikommisjonen at det kontinuerlig måtte gjennomføres små rorforandringer for at fartøyet skulle seile rett frem.

Lyse Ekspress' styringsegenskaper er tidligere omtalt og krever at skipsføreren hele tiden beveger rorene, og justere kursen for at fartøyet skal gå rett frem. Det er sannsynlig at skipsføreren hadde kurs nord for skvalpeskjæret, og en mulig forklaring på at Lyse Ekspress etter hvert stevnet rett mot skjæret er at fartøyet gradvis har dreiet mot styrbord på grunn av sine styreegenskaper.
