# RAPPORT

Sjø 2009/01

RAPPORT OM UNDERSØKELSE AV SJØULYKKE  
MS STAR JAVA - IMO NR. 9310513  
ARBEIDSULYKKE I SQUAMISH 18. AUGUST 2008

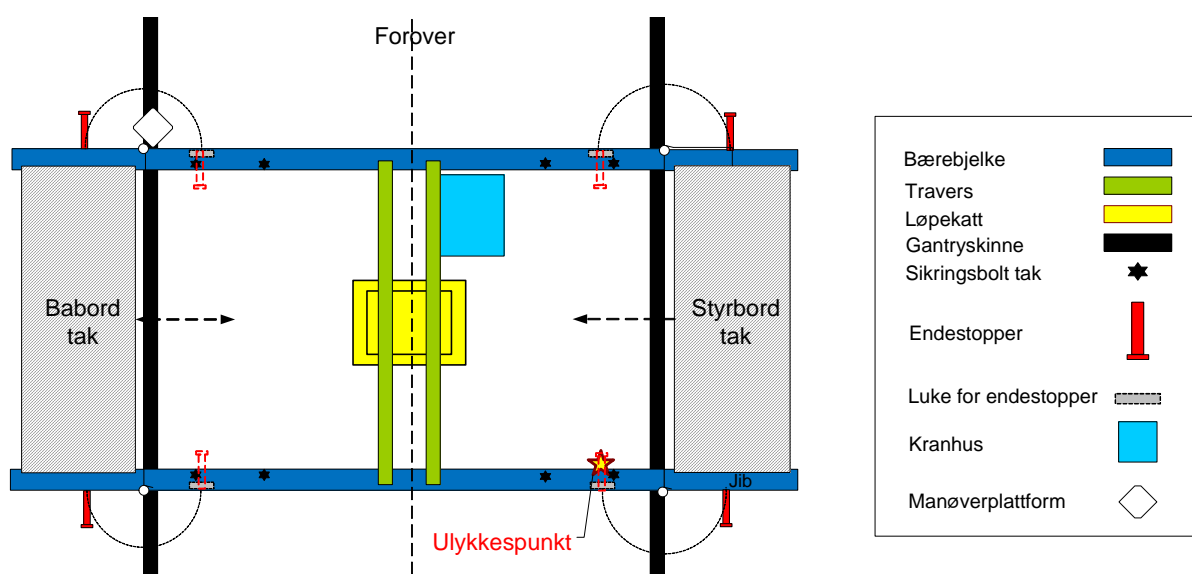
Figur 1: Forenklet skisse av gantrykran sett ovenfra.

1 og 2) kommer inn gjennom luker i kranens forre og aktre beskyttelsesvegg, under de ytterste sikringsboltene for det uttrekkbare taket og i en høyde på ca. en meter over bærebjelkene (gangpassasjen). De to ytterste sikringsboltene for det uttrekkbare taket er plassert i området hvor endestopperen for traversen kommer inn når jibbene svinges inn.

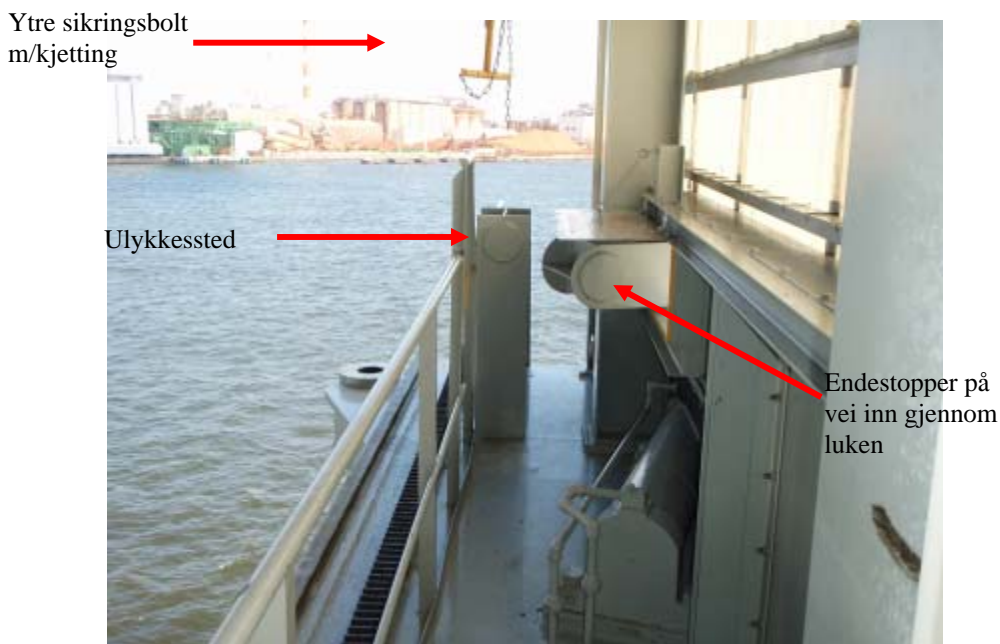
Figur 2: Ulykkessted oppe på aktre bærebjelke, styrbord side, i gantrykran nr.1.

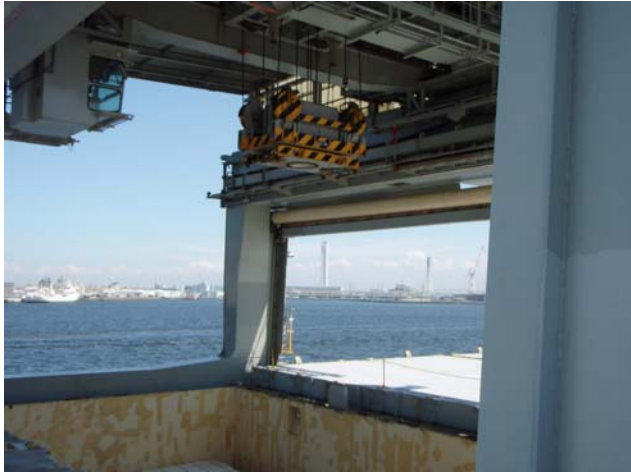
Fra manøverplattformen nede på kranbenet er det ikke mulig å se gangpassasjen på forre drager eller gangpassasjen på babord side av aktre drager (se figur 7). Avhengig av løpekattens plassering er det heller ikke mulig å se gangpassasjen på styrbord side av aktre drager.

Figur 7: Utsikt fra manøverplattform.

Flyttingen av manøvreringspanelet ned på forre babord kranben, kombinert med økende tildekking av krantoppen har, etter havarikommisjonens oppfatning, bidratt til å redusere oversikten i hele sikringsoperasjonen og dermed redusert sikkerheten for involvert personell.

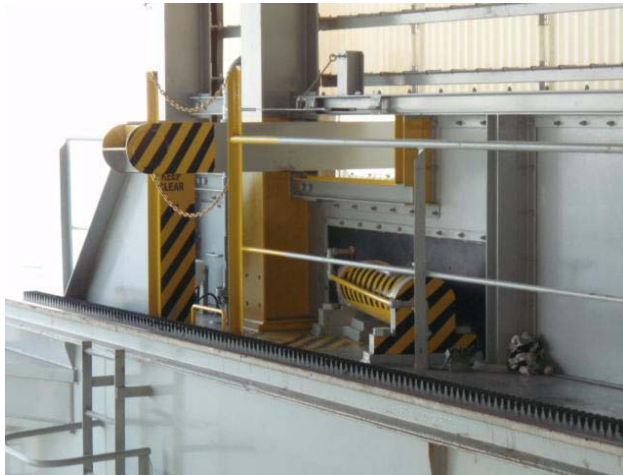
Figur 8: Ulykkessted etter merking.
