RAPPORT

Sjø 2009/04

RAPPORT OM UNDERSØKELSE AV
ARBEIDSULYKKE OM BORD I NORDSTAR - LHXV
NORDVEST AV MÅLØY 7. OKTOBER 2008

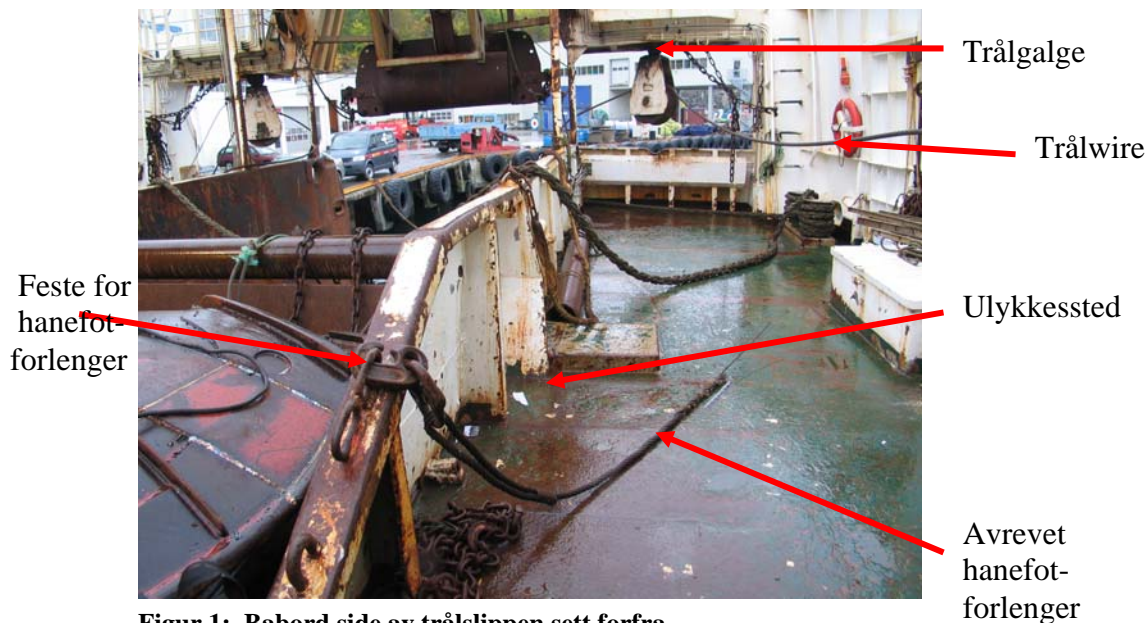
Figur 1: Babord side av trålslippen sett forfra.

Mannskapet var i ferd med å ta inn styrbord tråldør da ulykken inntraff. Notbasen og to andre av dekkbesetningen oppholdt seg akter på dekk, på babord side av trålsippet, mens skipperen var i styrehuset og kjørte vinsjene. Da styrbord tråldør var over hekkrollen ble hanefotforlengeren på babord tråldør strammet av rykk fra tråldøren som var gått i sjøen. En av mannskapet stod mellom indre rekke og hanefotforlengeren, aktenfor den posisjonen hvor hanefotforlengeren er festet til indre rekke med stål krok (se figur 1).

Når hanefotforlengeren ble strammet opp som følge av at babord tråldør gikk i sjøen, havnet den ene av mannskapet i klem mellom hanefotforlengeren og indre rekke. Han klarte imidlertid å få høyre fot over wiren før han i en kort stund ble klemt med venstre ben mot rekken før hanefotforlengeren røk. Trålbasen fikk gitt tegn til skipperen som stoppet styrbord vinsj. Skipperen oppfattet at noe var galt og så at babord tråldør hadde rast ut. Han så ned på manøverbulten for å se om bremsen stod på, noe han mener den gjorde. Skipperen stoppet fartøyet og vinsjet inn babord tråldør, før han gikk ned på tråldekk. Her ble det konstatert at en av mannskapet var alvorlig skadet i venstre ben.

Da babord tråldør gikk i sjøen ble hanefotforlengeren, som er festet til tråldøra, strammet opp med voldsom kraft slik at en av mannskapet på dekk ble skadet. På Nordstar ligger hanefotforlengerne forover på dekk og er festet til rekka mot trålbånen. Havarikommisjonen tilrår at rederiet vurderer å gjennomføre risikoanalyser av arrangementet med hanefotforlengerne i forhold til arbeidsoperasjoner på akterdekk.

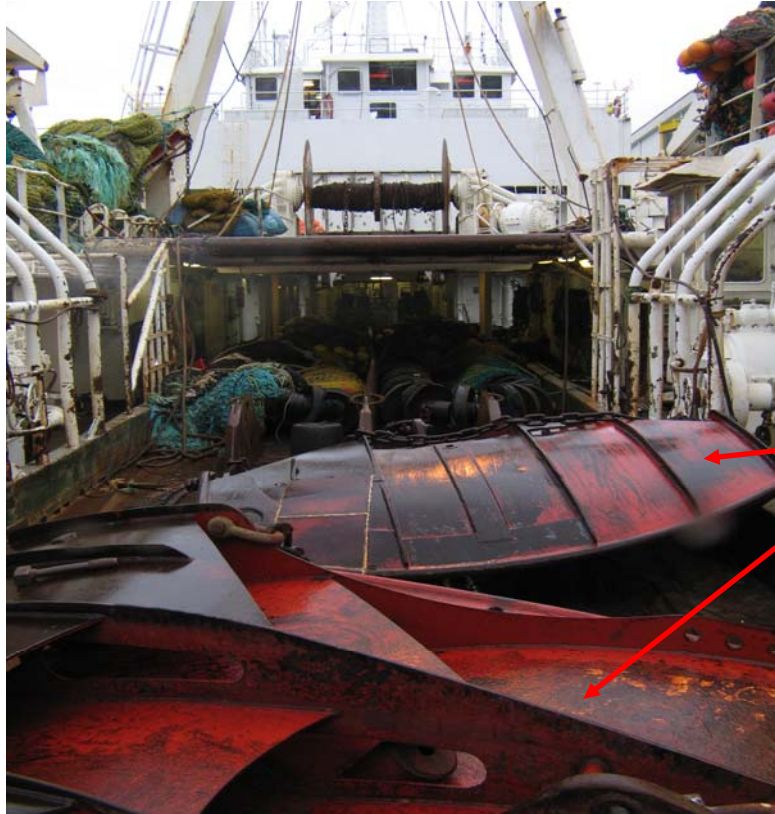
Figur 2: Trålbånen sett aktenfra.

Tråldørene
tatt inn på
dekk

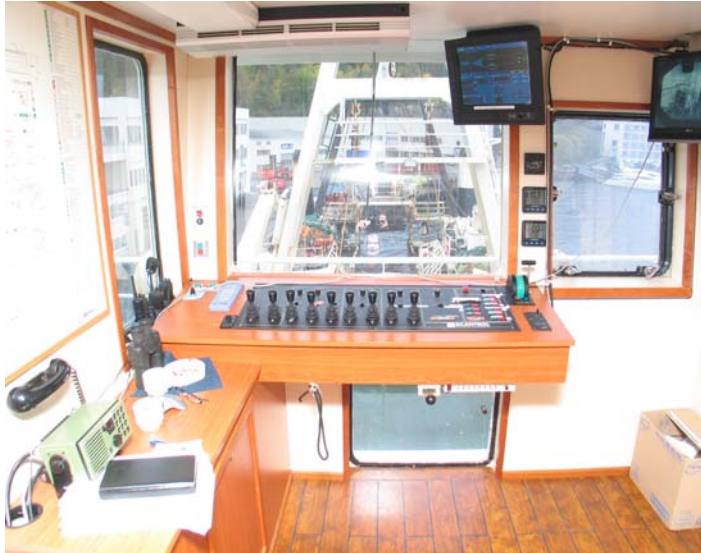
Figur 5: Betjeningspanel akter i styrehus.

Alle vinsjene betjenes fra samme panel akter i styrehuset, se figur 5. Vinsjoperatøren (normalt skipperen/styrmannen) har fra denne posisjonen god oversikt akterover. På grunn av styrehusets plassering er det likevel ikke mulig å se alle deler av akterdekket fra denne posisjonen. Vinsjoperatøren er derfor avhengig av å ha visuell kontakt med trålbasen nede på dekk, slik at trålbasen ved hjelp av tegn kan være med og dirigere operasjonen.

De pneumatiske bremsene opereres med en av / på knapp for hver vinsj. I tillegg kan det pneumatiske trykket i bremsesystemet justeres på en skala fra 0 til 10. Trykket i bremsesystemet for sentervinsjen stilles inn separat, mens trykket for styrbord og babord vinsj stilles inn på en fellesbryter. Se figur 5.

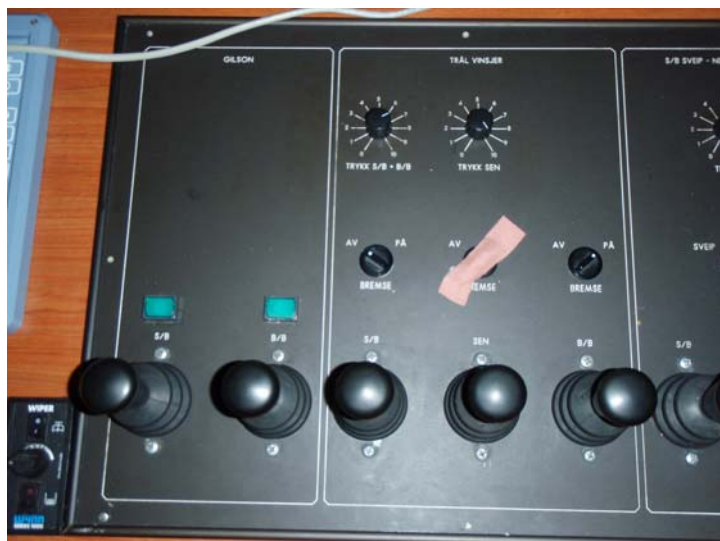
Figur 6: Betjeningspanel for vinsjer.

Vinsjoperatøren står foran manøverpanelet som er plassert mot akterskottet. Betjeningsknappene for vinsjene er tydelig merket henholdsvis SB, S og BB. Betjeningsknappene på panelet er plassert slik at knappene for betjening av styrbord vinsj faktisk er plassert til styrbord for knapp for betjening av babord vinsj, og vise versa. Etersom operatøren står vendt akterover vil betjeningsknappene for babord vinsj være plassert til høyre for betjeningsknappen for styrbord vinsj, og omvendt. Betjeningsknappene er plassert 5 – 7 cm fra hverandre.

Manøverpanelet for vinsjene er plassert mot akterskottet i styrehuset. Operatøren står forenfor panelet og vendt akterover med god oversikt over akterdekket og trålbanen. Betjeningshendlene for vinsjene er tydelig merket henholdsvis SB, S og BB, se figur 4 og 5. Betjeningshendlene på panelet er plassert slik at hendel for betjening av styrbord vinsj faktisk er plassert til styrbord for hendel for betjening av babord vinsj, og vise versa. Ettersom operatøren står vendt akterover vil betjeningshendel for babord vinsj være plassert til høyre for betjeningshendel for styrbord vinsj, og vise versa. Betjeningshendlene er plassert 5-7 cm fra hverandre noe som gjør at det kan være mulig å dra i feil hendel om en er uoppmerksom.
