BULLETIN

HAVARIKOMMISJONEN FOR SIVIL LUFTFART (HSL)

BUL 39/96

-type og reg.: Piper PA 34, N300AN

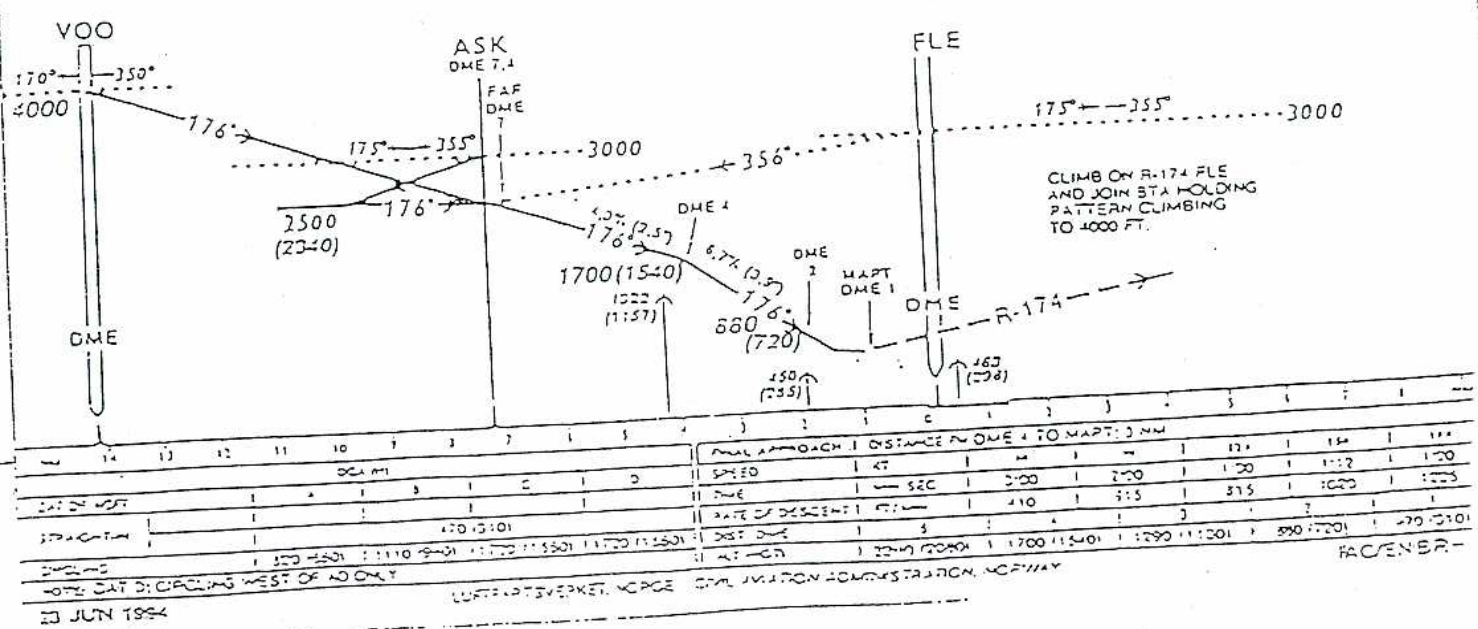
N300AN's trasé registrert på Flesland innflygingsradar.
