VEI Rapport: 2007/04

RAPPORT OM RYGGEULYKKE MED BUSS PÅ VERKSTEDOMRÅDET TIL NETTBUSS I DRAMMEN 8. SEPT 2005

Avgitt
Juni 2007

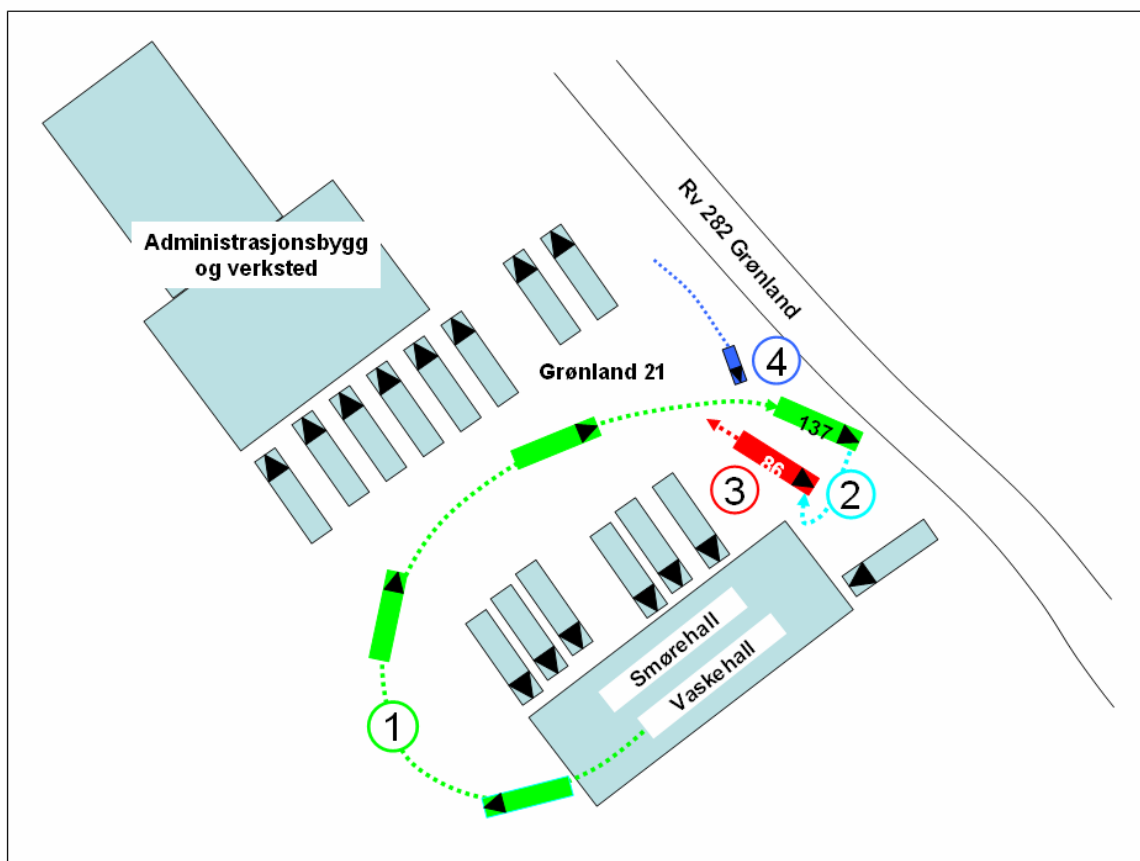
Føreren av buss 137 gikk ut av bussen og over til buss 86 som sto parkert til høyre for buss 137 i påvente av vask (figur 1, nr. 2). Han har forklart at da han gikk mot buss 86 så han ryggelysene og hørte ryggevarsleren fra bussen som sto inne i smørehallen. Han oppfattet at bussen var i ferd med å rygge ut, og besluttet å rygge buss 86 for å gi plass. I ettertid viste det seg at bussen i smørehallen ble testet for funksjonen av ryggevarsleren, og ikke hadde til hensikt å rygge.

I følge føreren satte han seg inn i buss 86, slo på hovedbryteren, kikket i sidespeilene, startet opp bussen, og begynte å rygge (figur 1, nr 3). På dette tidspunktet sto mannen som tidligere var observert på plassen rett bak buss 86. En kollega av bussføreren som kom kjørende i varebil et stykke bak bussen (figur 1, nr 4), var vitne til at bussen var i ferd med å rygge på denne mannen. Kollegaen forklarte at han så mannen stå stille i oppreist stilling rett bak bussen like innenfor baklysene på bussens høyre side. Mannens ansikt var på dette tidspunktet vendt mot Rv 282.

Figur 1: Buss- og bussførerbevegelsene i forkant av ulykken. Nummerene refererer til teksten over.

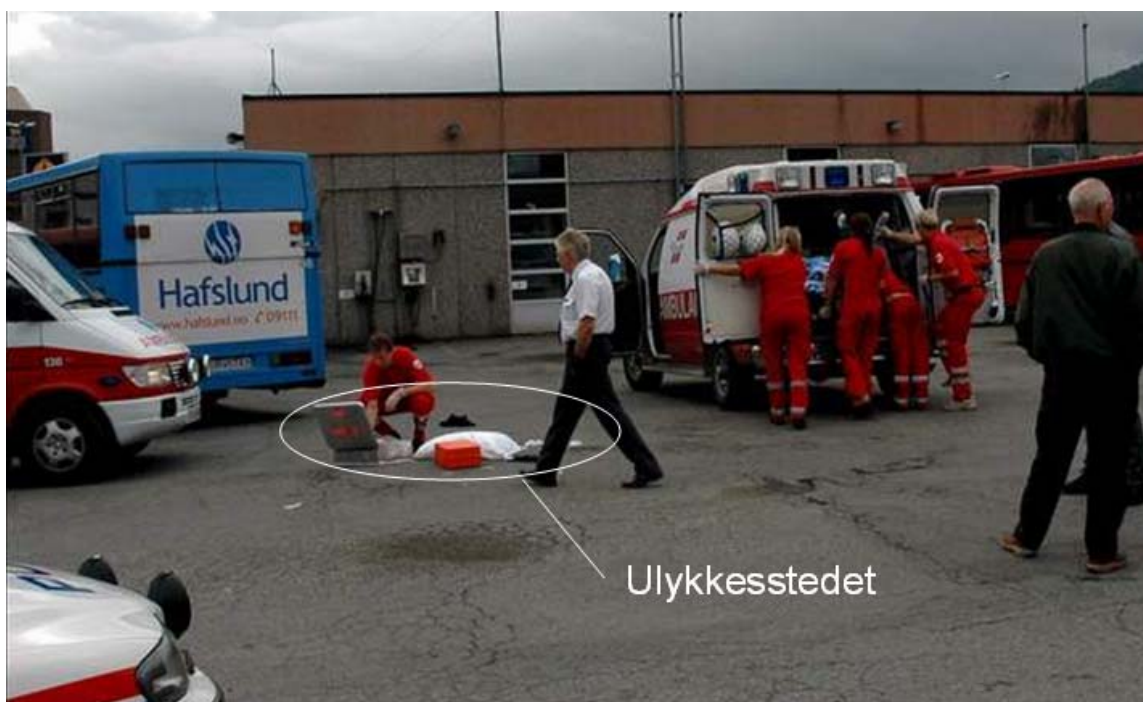
Figur 2: Mannen ble behandlet og transportert til sykehuset av personell fra ambulansetjenesten. Den blå bussen på bildet er ulykkesbussen, som er kjørt noen meter fram etter ulykken. (Foto: Drammens Tidende)

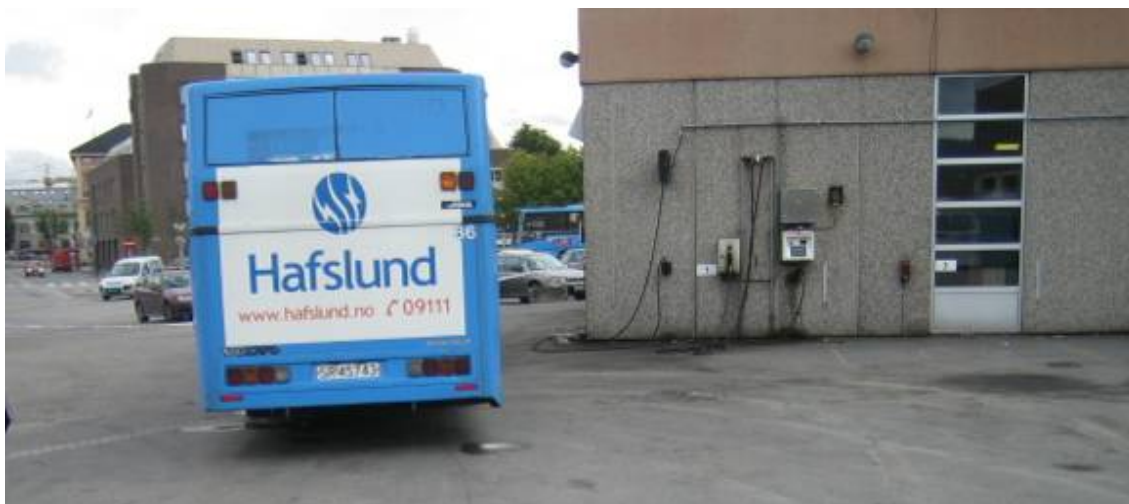
Politiet registrerte sprekker på bussens høyre baklykt, og merker i støvlaget 30-50 cm innenfor høyre hjørne. Dette er forenlig med at en person ble truffet i stående stilling under rygging.

Figur 4: Ulykkesbussen sett bakfra på stedet der den sto parkert før rygging (foto: Statens vegvesen)

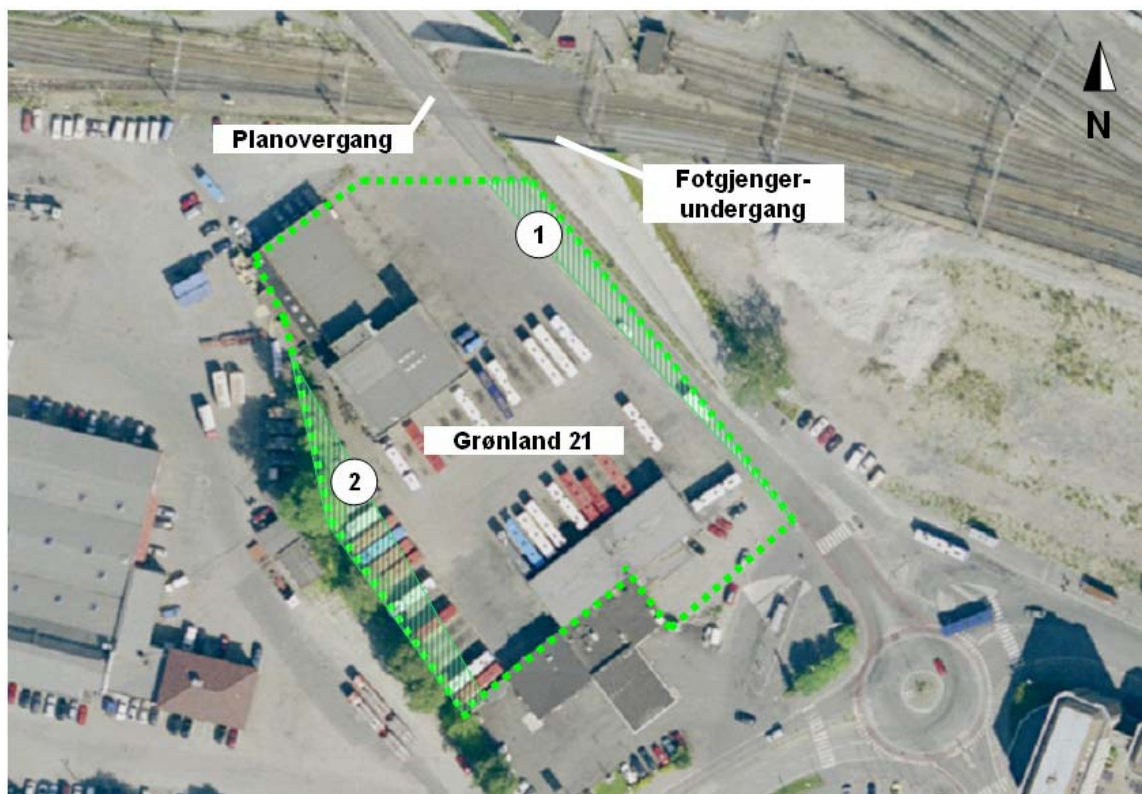
Figur 7: Eiendomsgrenser for adresser tilhørende Grønland 21 pr. 8. september 2005. (Ortofoto: Statens vegvesen)

Nettbuss har de siste årene måttet avstå arealer til veibygging. Det skraverte området markert med (1) i figur 7 viser hvordan veien Grønland ble forskjøvet grunnet bygging av fotgjengerundergang under jernbanen i 1997. Undergangen fungerte også som utrykningspassasje for politiet. Politiet i Drammen flyttet inn i nye lokaler nord for planovergangen i 1999. Forutsetningen for denne etableringen var at politiet kunne bruke fotgjengerundergangen som utrykningsvei. I tillegg ønsket kommunen undergangen bygget i forbindelse med utvikling av denne bydelen.

Forlengelse av Kreftingsgate mot Bjørnstjerne Bjørnsons gate som del av ny ringvei i Drammen sentrum har krevd arealene markert med (2) i figur 7, fra 2004. Da Kreftingsgate ble åpnet for trafikk 1. november 2006, ble planovergangen på Grønland lagt ned og Rv 282 Grønland stengt for gjennomgangstrafikk. Resten av Rv 282 Grønland vil bli omklassifisert til kommunal vei, og Drammen kommune ser for seg at Nettbuss får disponere deler av veiens arealer til sitt formål. Fotgjengerundergangen vil fungere som utrykningsvei for politiet også etter at Kreftingsgate åpnet. I følge Drammen kommune vil det bli laget ny gatebruksplan for veien Grønland.

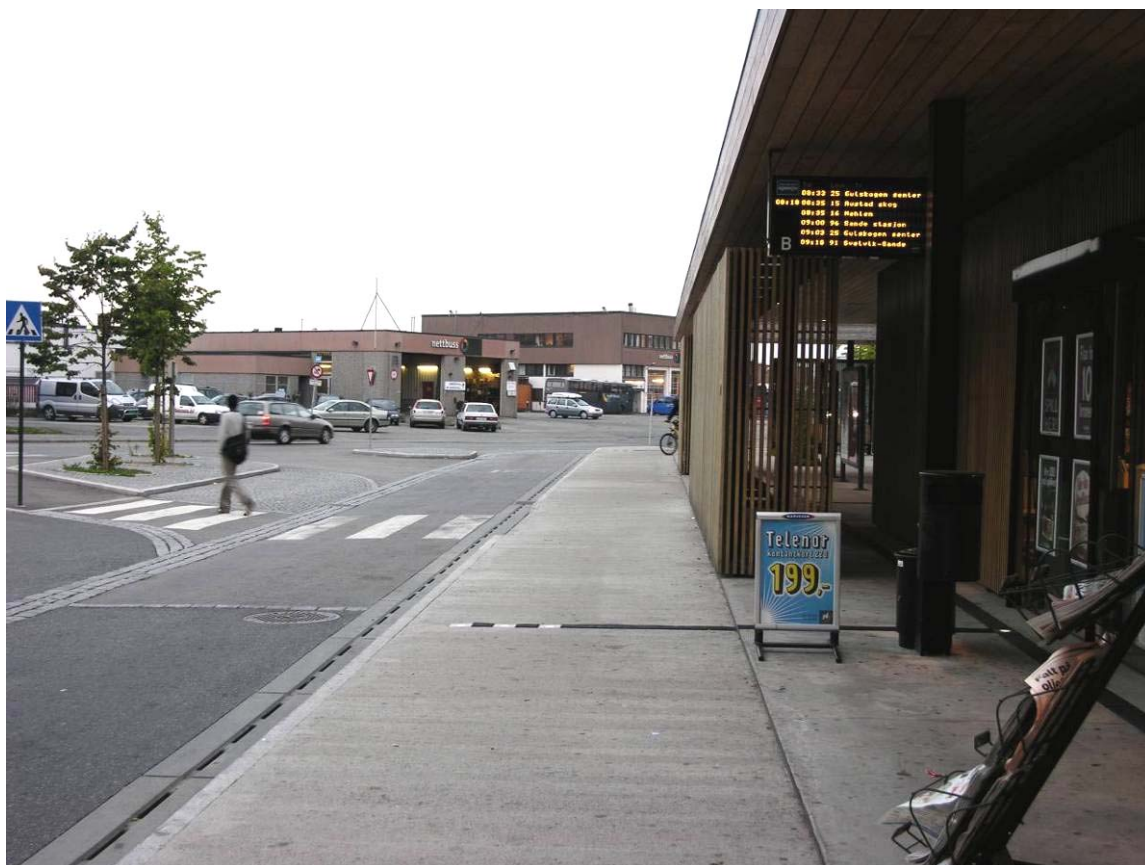
Figur 8: Drammen busstasjon ble etablert i 2004 til delerstatning for rutebilstasjonen. Nettbuss og ulykkesstedet ligger midt i bildet. (Bilde tatt september 2006)

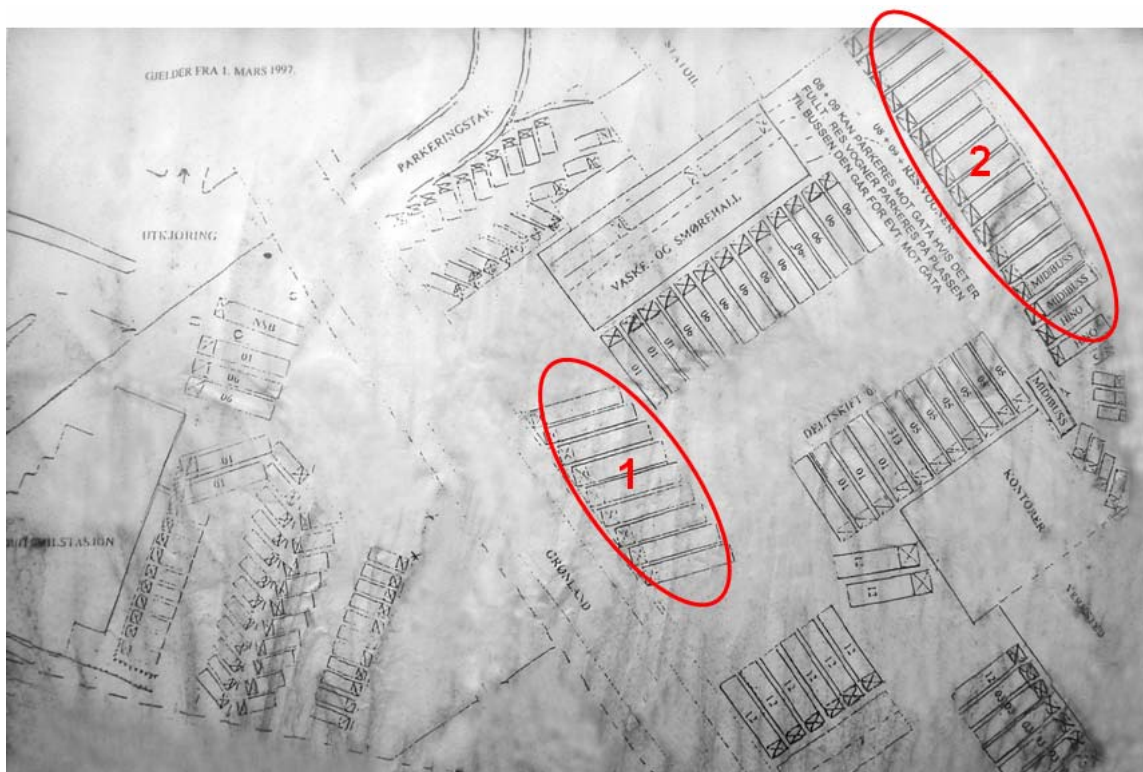
På veggen til vaske- og smørehallen var det vist en parkeringsplan med gyldighet fra 1. mars 1997. Denne ble ikke fulgt på tidspunktet da ulykken skjedde. Parkeringsplanen var ikke oppdatert etter etablering av fotgjengerpassasjen under jernbanelinjen langs veien Grønland i 1997, som førte til at skråparkeringsplasser ut mot veien Grønland ble fjernet (se 1 i figur 7 og 9). I følge samtaler med ansatte i vaskehallen medførte denne endringen at behovet for rygging økte ved kjøring til og fra vaske- og smørehallen. I tillegg var parkeringsplassene i bakkant av vaske- og smørehallen (se 2 i figur 7 og 9) flyttet til driftssentralen grunnet anleggelse av sentrumsringveien i Drammen.

Figur 9: Parkeringsplan oppsatt på smøre- og vaskehallen høsten 2005 med gyldighet fra 1. mars 1997. De markerte parkeringsplassene var ikke i bruk på ulykkestidspunktet.

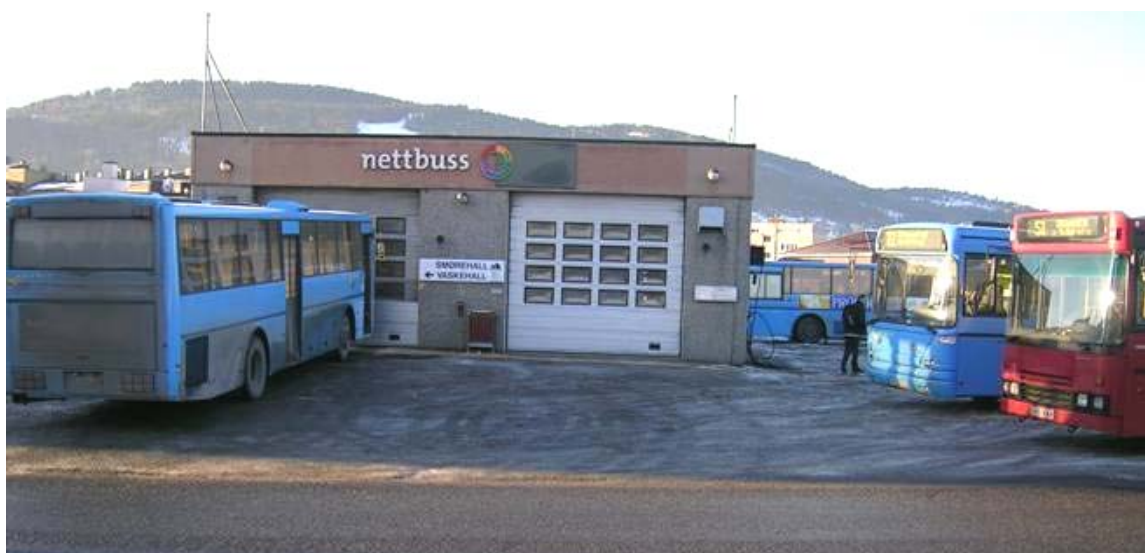
Figur 10: Bussparkering i forkant av vaske- og smørehall mot Grønland i januar 2006. Oppstillingen av busser er tilnærmet identisk som på ulykkestidspunktet.
