RAPPORT

JB 2009/06

RAPPORT OM ALVORLIG JERNBANEHENDELSE PÅ NORDLANDSBANEN NORD FOR STJØRDAL STASJON TOG 449 27.07.2008

Avgitt dato: 02.07.2009
JB Rapport: 2009/06

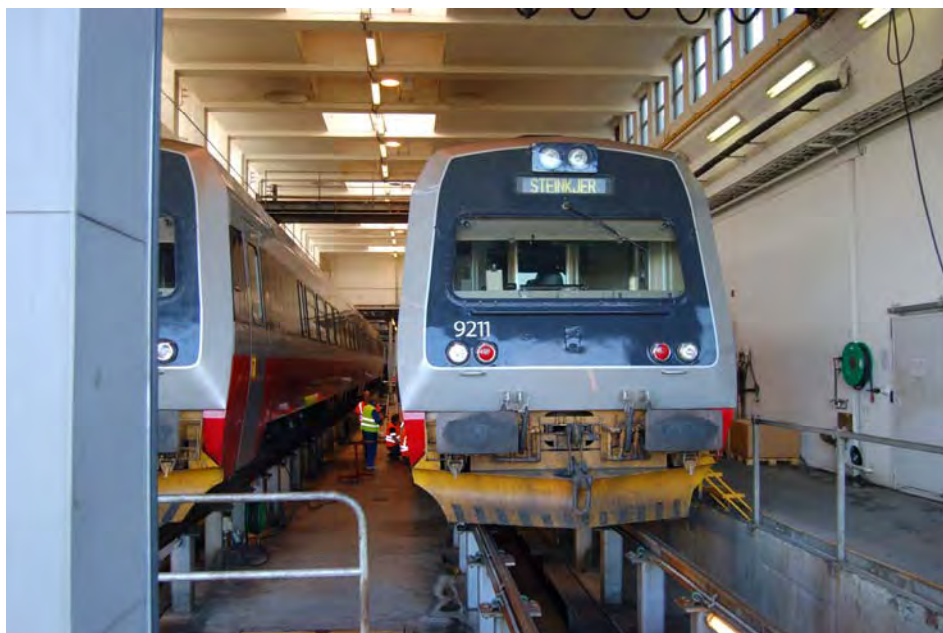
Figur2: Viser bilde av togsettet.

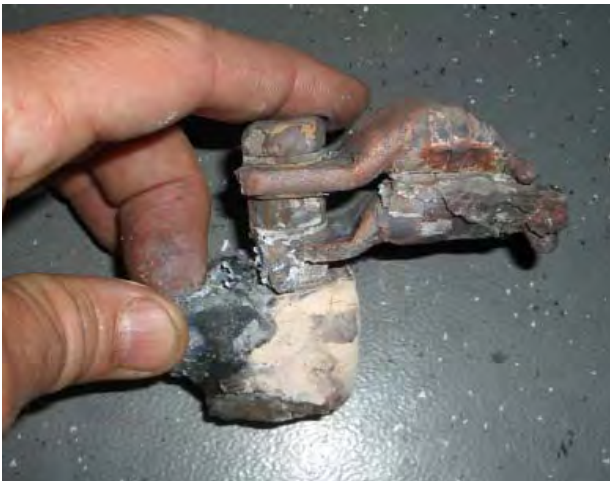
Den tekniske undersøkelsen ble i hovedsak rettet mot koblingsboksen og kablene for generatoren, da tydelige spor viste at det var der brannen sannsynligvis hadde startet. Koblingsboksen ble åpnet og det ble konstatert at kabelskoene var løse, noe som kan tyde på at disse ikke hadde blitt tilstrekkelig festet til koblingsbrettet etter komponentrevisjonen. Den manglende innfestingen ga mulighet for lysbuer med påfølgende varmetvikling. Ut fra dette kan man med stor sannsynlighet anta at varmetvikling hadde startet her.

Figur 3: Viser koblingspunkt i koblingsboks.

En av de bakenforliggende årsakene til brannen synes å være mangler knyttet til sluttkontroll etter revisjon og vedlikehold av generatoren. Revisjon og vedlikehold av generatorer utføres av eksterne firma. De løse kabelskoene kan skyldes at disse var av feil type, at de var feil montert eller at det var manglende tiltrekking av mutterne i tilkoblingsboksen etter komponentbytte. Dette er forhold som etter havarikommisjonens mening må være beskrevet i operatørselskapets sikkerhetsstyringssystem, og som følgelig en god sluttkontroll ville ha avdekket.

Havarikommisjonen er kjent med at NSB AS har iverksatt tiltak som skal forhindre at det oppstår feil på generatorkoblingen. Tiltaket omfatter både mottaks- og sluttkontroll av reviderte og reparerte generatorer, samt sikring av tilkoblinger og innfesting av kabler. Selskapet har også gjennomført kontroll av tilkoblingsboksene på generatorene i alle tog type 92.

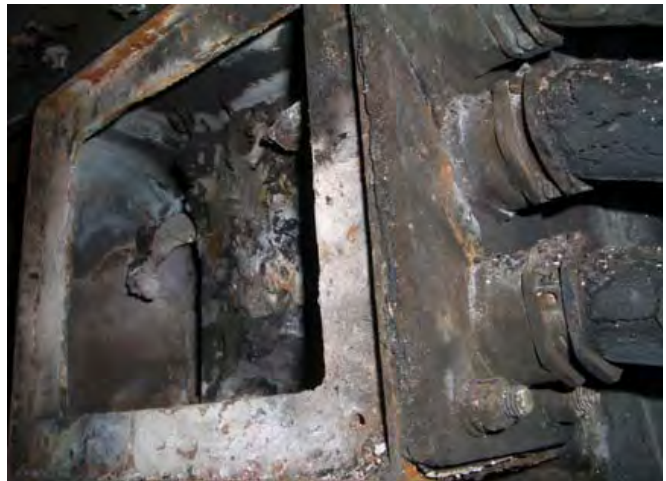
Tirsdag 29. juli 2008 ble togsettet undersøkt på Marienborg verksted av SHT sammen med personale fra NSB AS og Mantena AS. Undersøkelsen avdekket skader på en av togets generatorer, koblingsboks, kabler, kjøleluftkanal, gummibelg samt brannskader på undersiden av motorvognen og på innvendige paneler.

Figur 4: Viser koblingsboks.
