BULLETIN

HAVARIKOMMISJONEN FOR SIVIL LUFTFART (HSL)

BUL 16/97

-type og reg.: DHC-8-311, OE-LRW
Radiokallesignal: BRA 4317
Dato og tidspunkt: 3. februar 1997 kl. 1720
Hendelsessted: Ca. 5 NM nord og nordøst av Stavanger lufthavn Sola
Type hendelse: Luftfartshendelse, ustabilisert innflyging
Type flyging: Ervervsmessig, ruteflyging
Værforhold: Aktuelt vær kl. 1720: Vind 180° 18 kt - Sikt mer enn 10 km - Få skyer i 1 000 ft, spredte skyer i 1 500 ft, brutt skydekke 2 000 ft - Temperatur og duggpunkt +4°C/+3°C - Trykk 1 009 hPa - Temporært delvis skyet i 1 500 ft høyde
Flygeforhold: IMC
Reiseplan: IFR
Personskader: Ingen
Skader på luftfartøy: Ingen
Andre skader: Ingen
Fartøysjefen
-alder: 40 år
-sertifikat: ATPL
-flygererfaring: Totaltid 8 300 timer, tid på flytypen 5 600 timer
Informasjonskilder: Rapport fra fartøysjefen, rapport fra vakthavende flygeleder og egne undersøkelser.

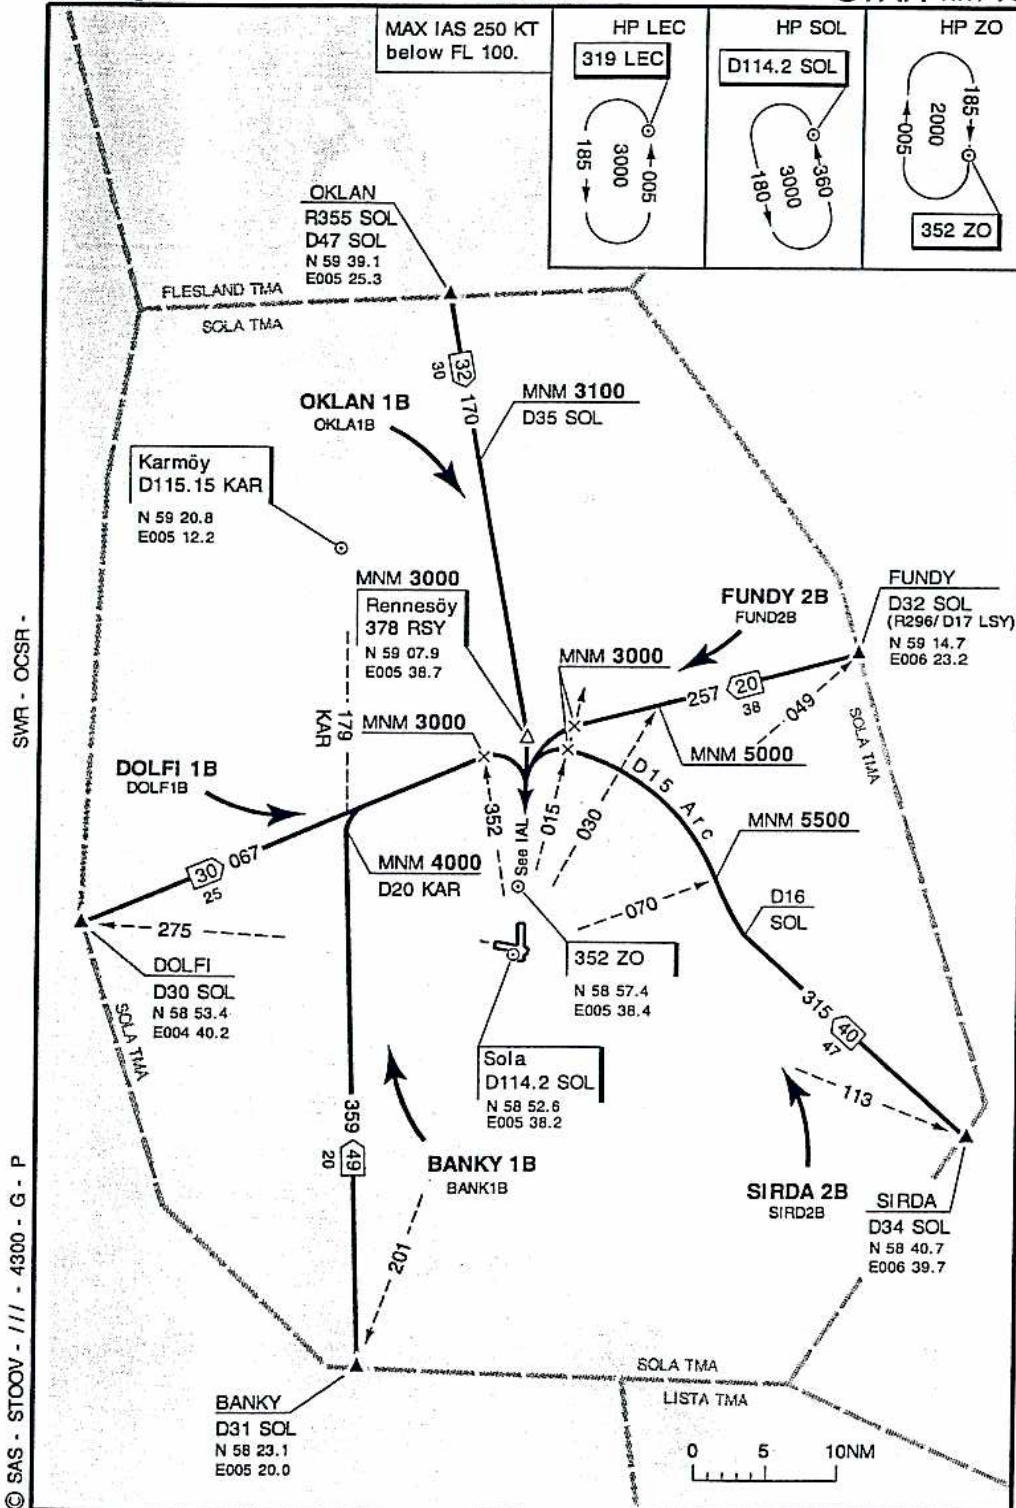
SAS Route Manual ASIR page 3 STAR RWY 18.

BRA 4317 var av Stavanger ATCC tildelt rute via SIRDA for innflyging (se vedlegg: STAR RWY18). Dette er startpunktet for en STAR til bane 18 på Sola. Normal overføring fra Stavanger ATCC til Sola approach (ARR) fant sted noen nautiske mil før SIRDA kl. 1701. Etter opprettelse av normal radiokontakt mottok **BRA 4317** følgende instruks fra **Sola ARR**:

"Noten" er ikke anført på ASIR page 3 STAR rwy 18.

1. Luftfartsverket bør vurdere om det er akseptabelt at informasjonen i den omtalte "Note" i AIP NORGE/NORWAY RAC, STANDARD ARRIVAL ROUTES - INSTRUMENT i SAS Route Manual (og Jeppesen) er plassert bare i "RULES AND REGULATIONS NORWAY", og ikke er gjort lettere tilgjengelig for flygebesetningene under en innflyging.
