## RAPPORT

JB RAP: 7/2004

| Togmateriell | T-banevogn |
| Type hendelse: | Brann/Røykutvikling |

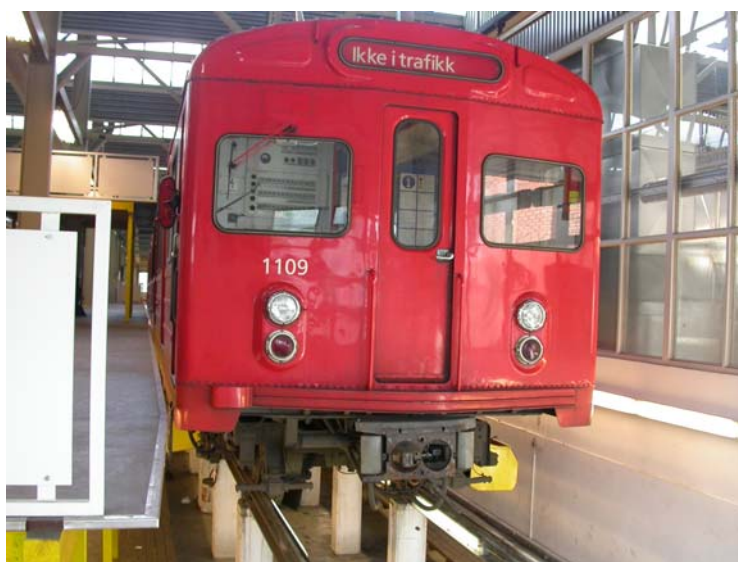
Bilde 1  
Tog 505

Onsdag 10. september 2003 kl.1640 ble det observert kraftig røykutvikling fra T-banetog 505. Toget stoppet på Økern T-banestasjon der trafikkleder t-bane (TLT) ble varslet av togfører og toget evakuert. Togsettet bestod av 6 vogner.

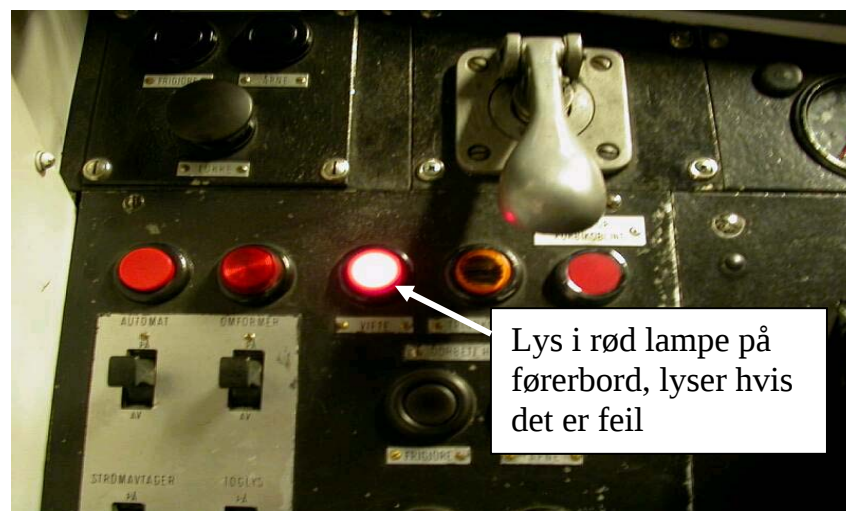
Bilde 2

Lys i rød lampe på førerbord, lyser hvis det er feil

Rød lampe på førerbord ved viftefeil.

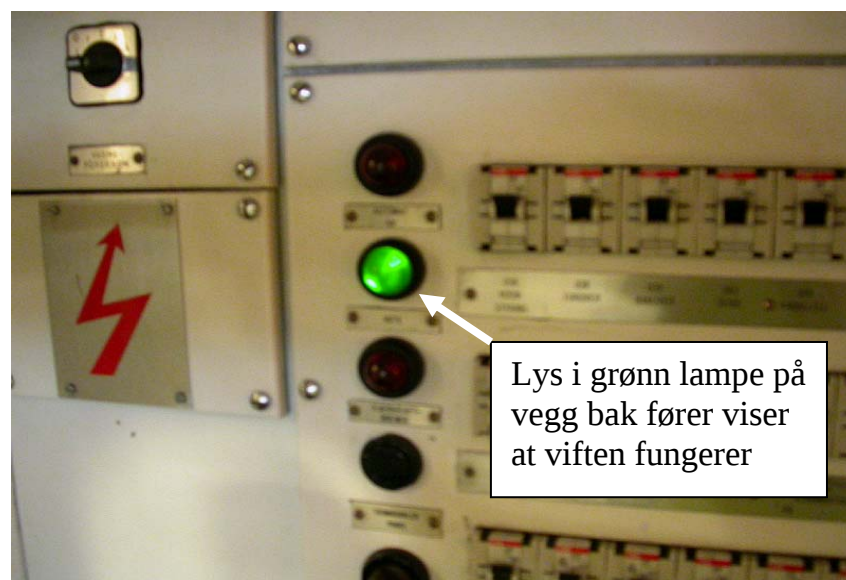
Bilde 3

Lys i grønn lampe på vegg bak fører viser at viften fungerer

Grønn lampe lyser på sikringstavle bak togfører i førerrom når viften går.

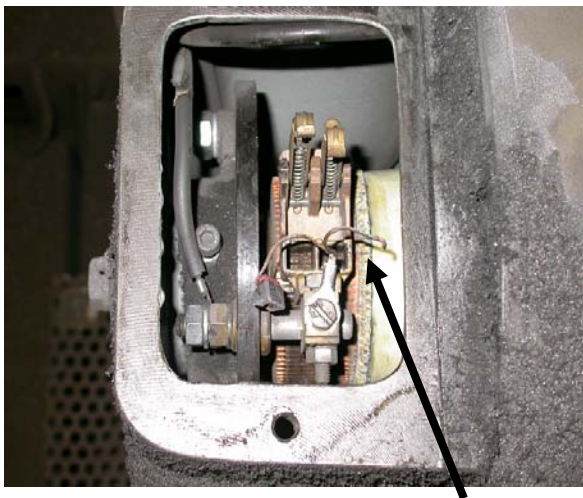
- Viftemotoren som kjøler kjøre- og bremsemotstanden har 4 børster som sitter parvis på hver side. Børstene på den ene av sidene var nedslitte. På motsatt side var de ubetydelig slitt. (se bilde 4) Motoren ble revidert 20.03.2003.
- Det var sveisefeil i metallband til kjøre- og bremsemotstandene. Undersøkelsen viste at metallbåndene hadde blitt utsatt for høy varme.
- Isoleringklosser i tilleggsvarmeenheten var varmeskadd (se bilde 5).
- Isolasjonen til kabler i omådet omkring kjøre- og bremsemotstand var sprø med mulighet for kryptstrøm (se bilde 6). Dette har ikke bidratt i denne hendelsen.
- Fotbryter (oppheving av traksjonssperre) manglet beskyttelsesdeksel (se bilde 7). Dette har ikke bidratt i denne hendelsen, men har vært bidragende i andre hendelser og er omtalt i HSLB sin JB rapport nr 4/2004.

Bilde 4  
Bildet viser de defekte børstene til viftemotoren.

Viftemotorens børster var utslitt 4 måneder etter revisjon. Havarikommisjonen finner det sannsynlig at børstene på en av sidene ikke har vært byttet ved revisjon. På grunn av dårlig kommunikasjon mellom de involverte parter (togfører, assistent ved kontroll og togleder) og mangelfull drilling/opplæring ble ikke problemet løst tilfredsstillende, og fikk derved mulighet til å utvikle seg videre. Mangel på detektering av røyk og varme i vognene gjorde at de reisende i tunnellsystemet ble utsatt for unødig fare.

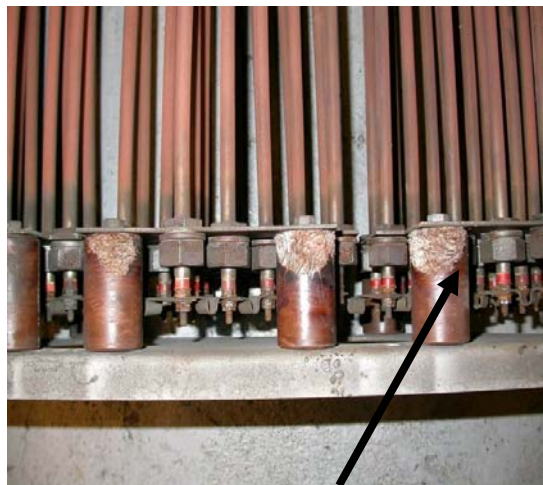
Bilde 5  
Isoleringsklosser i tilleggsvarmeenheten

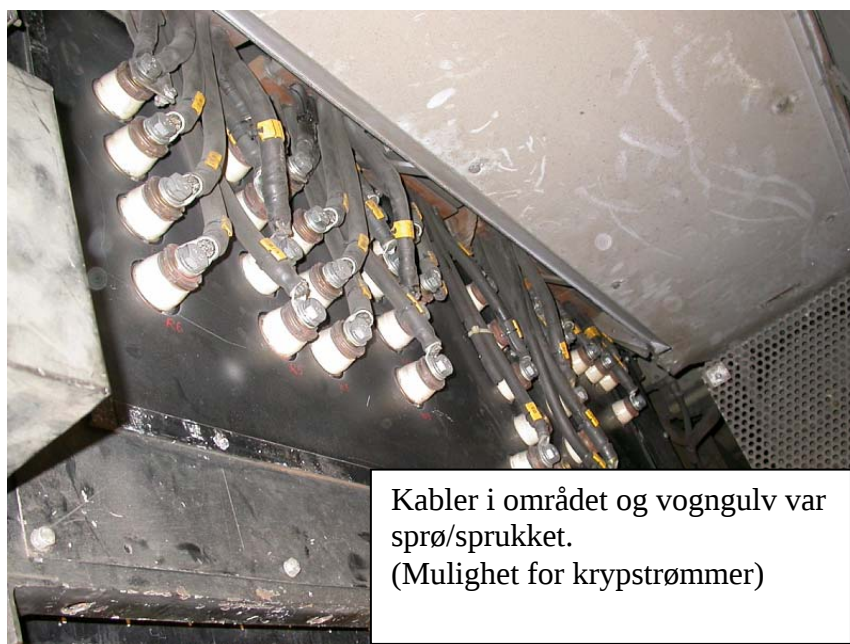
Bilde 6  
Morken isolasjon på ledninger i området omkring kjøre-bremsestand.

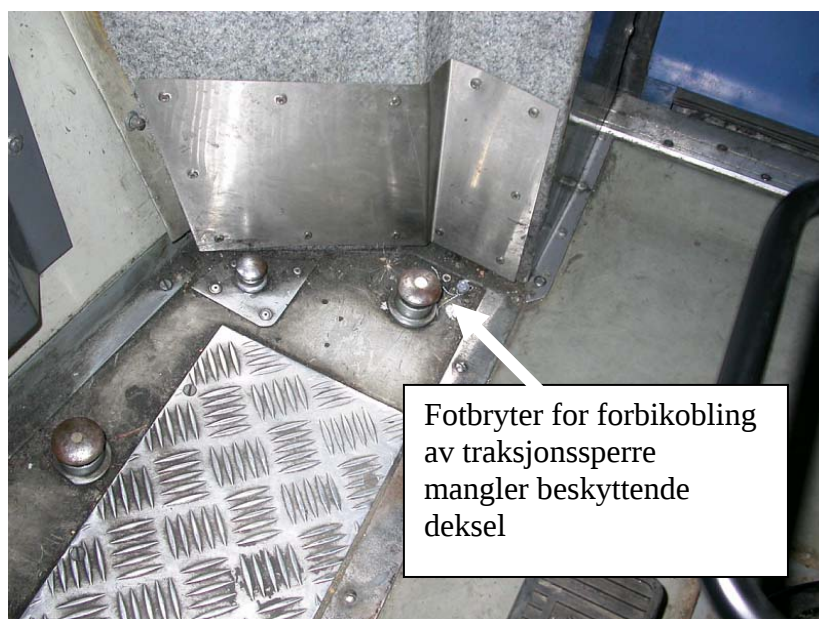
Bilde 7

Fotbryter (oppheving av traksjonssperre) mangler beskyttelsesdeksel. Tidligere beskrevet i HSLB JB rapport 4/2004, Skullerud 09.06.2003.

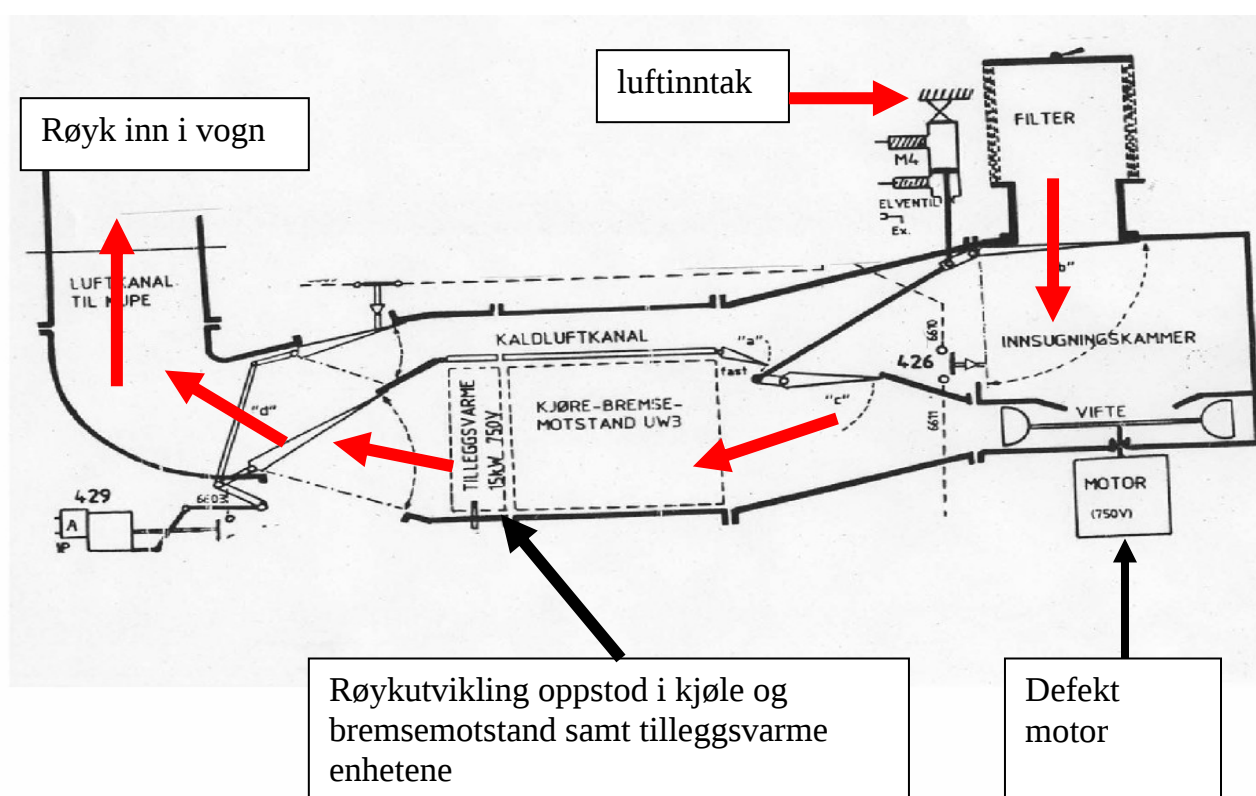
Figur 1.

Tilleggsvarmeenheten har en varmeeffekt på 15 kw og den er montert mellom spjeldet og kjøre-bremsemotstanden (se figur 1).

Kjøling av bremse- og kjøremotstand samt oppvarming av vogn.

Hendelsen startet ved at det korrekt ble vist feilsignal til vognføreren da viftemotoren sluttet å fungere. Viftemotoren hadde til hensikt å kjøle bremsemotstanden (kjøre- og bremsemotstand) slik at overskuddsvarmen ledes bort. I dette tilfellet var det behov for oppvarming av vognen, og overskuddsvarmen ble derfor automatisk ledet inn i denne. Skriftlig prosedyre/feilsøkingsskjema for håndtering av viftefeilen ble ikke fulgt. T-banens bruk av trafikkleder t-bane som teknisk rådgiver kan gjøre at togfører ikke finner det nødvendig å benytte skriftlig underlag.
