**RAPPORT****ENGLISH SUMMARY INCLUDED**

Avgitt dato: 26.04.2007  
JB Rapport: 2007/04

| Hendelsessted: | Os stasjon Rørosbanen |
| Type hendelse: | Sammenstøt |

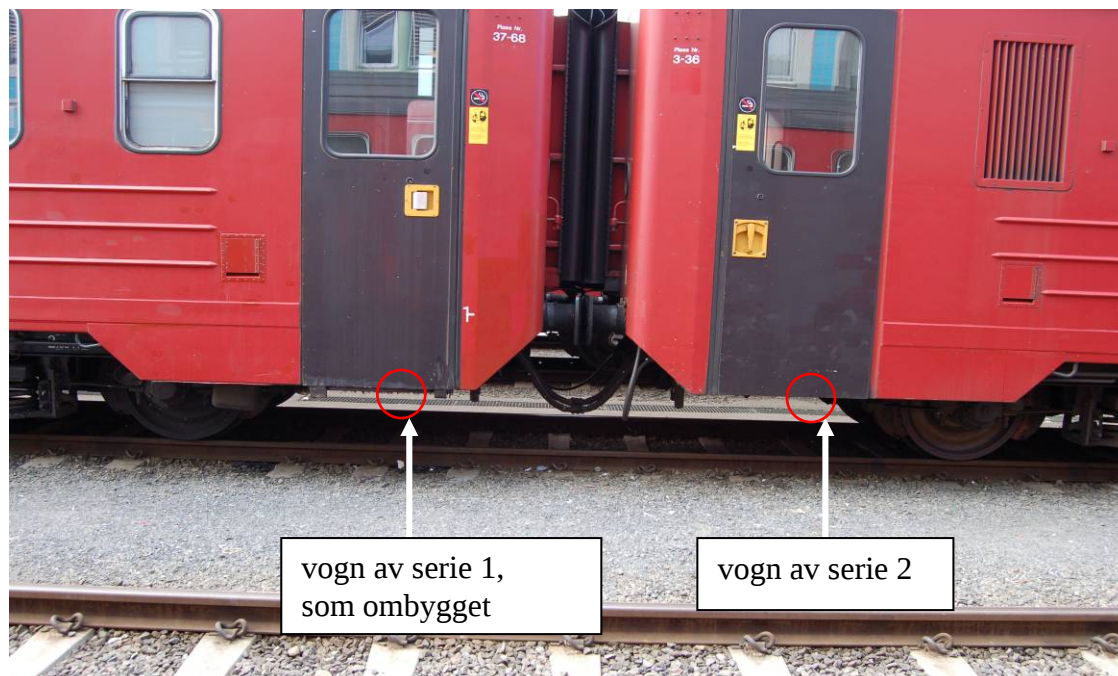
Figur 2.

Tegningsgrunnlaget for disse vognene var meget vanskelig å oppdrive, og det lyktes havarikommisjonen først etter en del arbeid. NSB ble forespurt om tegninger av dører på vogner av type B5 serie 1, men disse tegningene var ikke tilgjengelige. De tegningene som NSB fremskaffet var av en annen type dør. Det lyktes havarikommisjonen først en uke senere å fremskaffe korrekte tegninger gjennom Mantena AS Grorud. Tegningene viste at disse vognene har en ombygget rulleføringsarm på dørene, en konstruksjon kun vogner av type B5 serie 1 med Wegmann dører har. Dette fører til at vognene av serie 1 er 70-80mm lavere enn vogner av serie 2 (se figur 2). Havarikommisjonen kjenner ikke til om denne ombyggingen er godkjent.

The investigation showed that only doors on passenger wagons B5, series 1 were damaged. Series 1 is equipped with doors of type Wegmann. These doors are reconstructed, and this makes the series 1 wagons 70-80 mm lower than wagons series 2 (see figure 2).

Funn i saken 1: Det var bare B5 vogner serie 1 med Wegmann dører som ble skadet. Det viser seg at disse vognene har en ombygget rulleføringsarm på dørene, en konstruksjon kun vogner av type B5 serie 1 med Wegmann dører har. Det er uvisst om denne ombygningen er godkjent. Tegningsgrunnlaget var meget vanskelig å oppdrive, og det lyktes havarikommisjonen først etter en del arbeid.

Det bør også kontrolleres om B5 serie 1 vognene er innenfor profil etter dørrombygningen. Det er i tillegg viktig å sikre at det korrekte tegningsunderlaget blir brukt ved beregning av profiler. Videre bør det kontrolleres om det er gjennomført en profil- og tverrsnittmåling på strekningen iht. JBV's eget reglement. Målinger som ble foretatt av havarikommisjonen den 10.08.2006 viser at plattformen lå inni minste tverrsnitt A-85, med tillegg for kurveutslag for 600m kurve. Dette betyr at enkelte vogner under visse forutsetninger kan komme bort i plattformkanten.

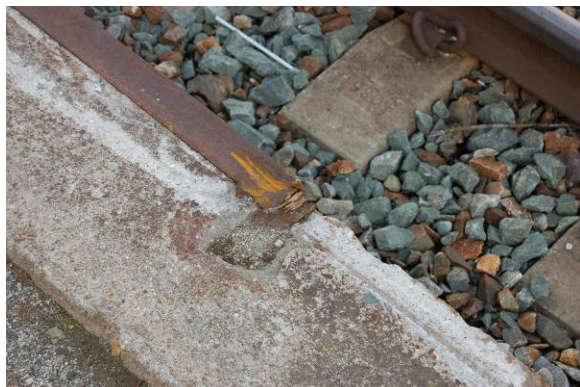
Havarikommisjonen gjennomførte undersøkelser den 10. august på Os stasjon, sammen med representanter for Jernbaneverket og politiet på Røros. Det ble foretatt målinger av plattformhøyder og avstand mellom skinne og plattform. Plattformen på Os stasjon viste seg å ha teleskader/setningsskader. Plattformhøyden var på det høyeste 410mm og på det laveste 355mm, mens normalen for denne type plattform skal være 350mm. Se også vedlegg 1. Jernbaneverket opplyser at begrensningsslinjen for denne type plattform er gitt av minste tverrsnitt A85 korrigert for kurveutslag. Fra lokalt personell fikk havarikommisjonen imidlertid opplyst at plattformkanten skulle ligge 1540mm pluss kurveutslag fra spormidtt, og ha en høyde på 350mm. Jernbaneverket opplyser videre at det er kjørt målevogn høsten 2004 på hele banestrekningen i forbindelse med godkjenning av nytt godsprofil. Målekjøringen viste ingen merknader i det aktuelle området. Ifølge den dokumentasjon som havarikommisjonen har mottatt, ble det den gang kun målt i hovedspor. Havarikommisjonen har ikke fått bekreftet om det da også ble målt i avvikesporene.

Stein/betong sprutet opp da vognene tok nedi plattformen, noe som førte til skader på vognsider og vinduer.

Figur 3. viser skade på plattformen.

Funn i saken 2: Plattformen på Os stasjon hadde teleskader/setningsskader. På det høyeste punktet var plattformen 410 mm over skinnetopp, mens normalen for denne type plattform skal være 350 mm. Lokomotivfører bemerket at det også var en teleskade/setningsskade i banelegemet som han opplevde som en dump. Klaringen mellom vogn og plattform kan derfor ha vært enda mindre på dette stedet (spor 1 Os stasjon).

Denne hendelsen har avdekket at plattformen på Os stasjon raget inn i minste tverrsnitt A85 korrigert for kurveutslag. Havarikommisjonen tilrår Statens jernbanetilsyn å vurdere å be Jernbaneverket forbedre sine rutiner for å sikre at infrastruktur ligger innenfor etablerte profiler for de forskjellige jernbanestrekningene.

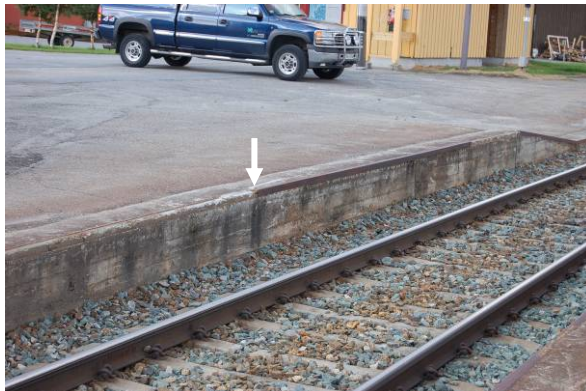
Plattformen på Os stasjon har vinkeljern montert på øvre kant. Flere av disse løsnet i forbindelse med sammenstøtet med vognene, og kunne ha påført vogner og passasjerer skade. På enkelte steder var vinkeljernene fjernet tidligere, uten at havarikommisjonen kjenner årsaken til dette.

Figur 4. pilen viser hvor et av vinkeljernene var festet.

Funn i saken 3: Plattformen på Os stasjon har vinkeljern montert på øvre kant. Dette vil kunne påføre vogner og passasjerer skade hvis det løsner. Havarikommisjonen er ikke kjent med om det finnes tilsvarende type plattformkonstruksjon på andre stasjoner.

Havarikommisjonen har vurdert bruken av vinkeljern på plattformkant som en konstruksjon som kan utsette togpassasjerene for unødig fare. Det bør derfor undersøkes om denne type plattformkonstruksjon er i bruk på andre stasjoner i Norge.

Havarikommisjonen har vurdert bruken av vinkeljern på plattformkant som en konstruksjon som kan utsette togpassasjerene for unødig fare. Havarikommisjonen tilrår Statens jernbanetilsyn å vurdere å pålegge Jernbaneverket å gjennomføre en sikkerhetsvurdering av stasjoner med samme plattformkonstruksjon som på Os stasjon.

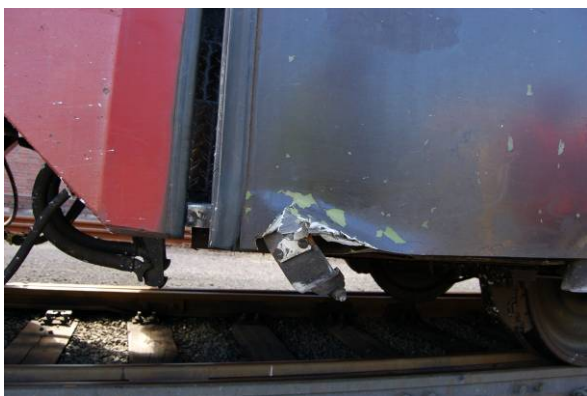
På grunn av sen varsling ble ikke undersøkelsen iverksatt før mandag 7. august. Undersøkelsen startet med en befaringsvogn, som da sto i Oslo (Lodalen). Det ble funnet skade på 5 dører på vognene, samt knuste vinduer i dørene og på en av vognene. Det var bare B5 vogner serie 1 med Wegmann dører som ble skadet. Vognnumrene var: B5-26014, -26007, -26017 og -26005.

Figur 5. viser skader på nedre dørføring.

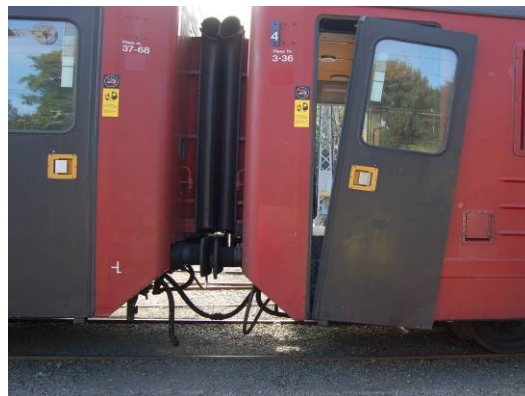
Figur 6. viser skader på en av vognene.

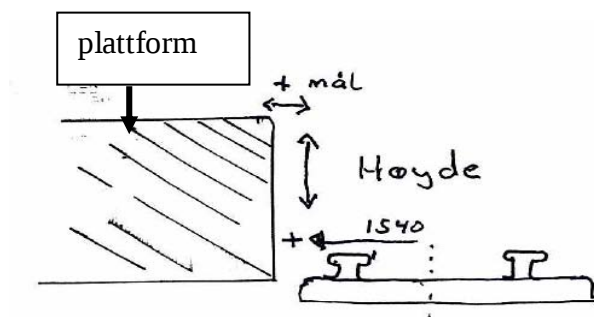
Det var en liten setning ca på kilometer 890. Dette var også bemerket fra lokomotivfører. (Dette betyr at det var en liten dump/søkk)

Plattformen på OS stasjon er konstruert etter et høyde mål på 350 m.m
