JB Rapport: 6/2005

RAPPORT OM BRUDD I OSLO T-BANEDRIFTS TETRA SAMBANDSNETT, 8. JULI 2004

Avgitt
Oktober 2005

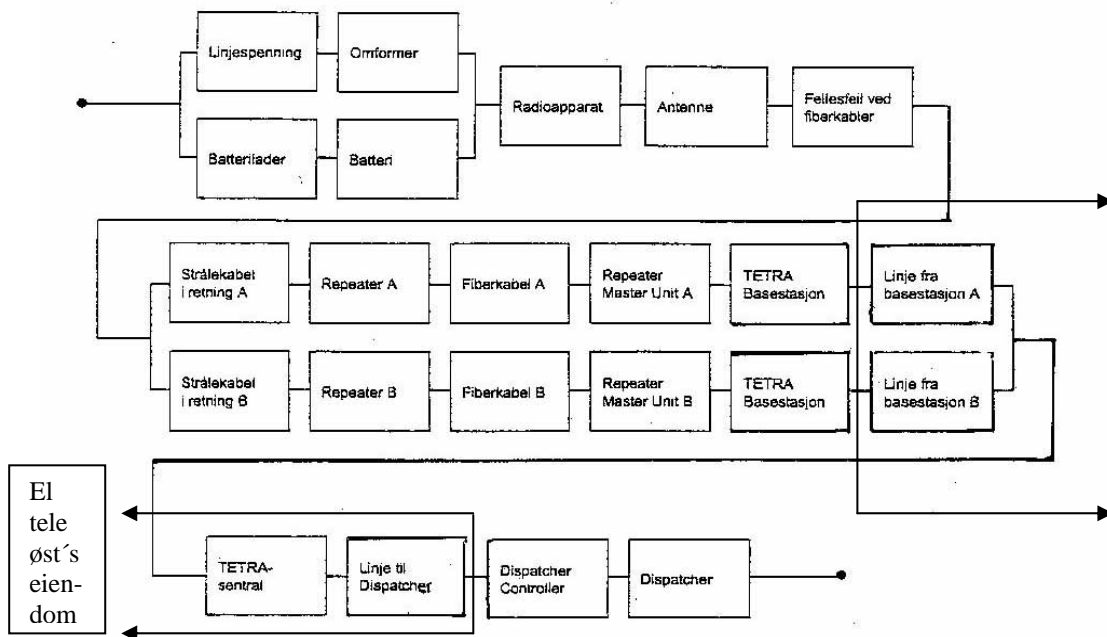
Figur 2: Generell pålitelighetsmessig fremstilling av kommunikasjon gjennom TETRA-systemet.

Ved implementeringen av TETRA systemet ble det fra Oslo T-banedrifts side foretatt risikoanalyser som viste en estimert sviktsannsynlighet ved behov for kommunikasjon ved ett- og to-lags dekning. Denne ga systemet en tilgjengelighet på 99,997 % ved den valgte to-lags dekning. To-lags dekning omfatter redundans i strømforsyningen om bord i tog og redundans i signalveien i egen infrastruktur fra strålekabel til basestasjon, samt leid linje fra basestasjon til TETRA sentralen.
