**RAPPORT****ENGLISH SUMMARY INCLUDED**

Avgitt dato: 15.05.2007  
JB Rapport: 2007/06

| Type hendelse: | Brann i lokomotivets maskinrom |
| Registrering: | Lokomotiv EL16.2210 |

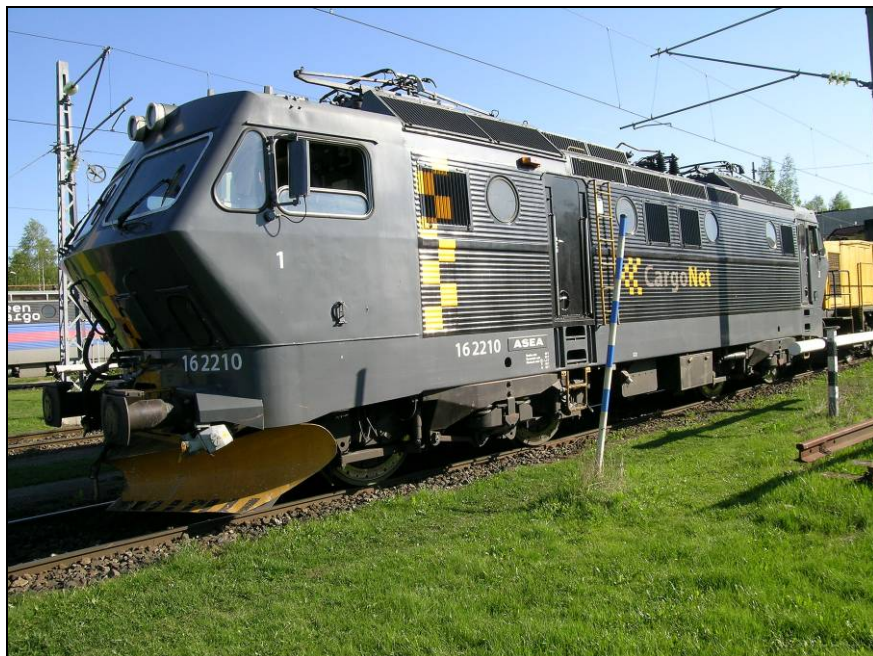
Figur 1. Det var minimalt med synlige brannskader utvendig på lokomotivet.

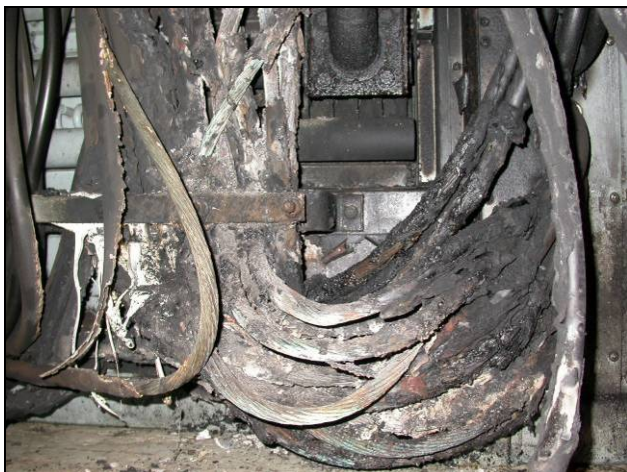
*Figur 2 Brannskader på høyspentkablene for hovedtransformatoren nede ved gulvet.*

Brannskadene i lokomotivet ble i hovedsak lokalisert rundt hovedtransformatoren med tilhørende høyspentkabler. De mest omfattende skadene var under og i nedre del av hovedtransformatoren (se fig. 2, 4 og 5). Dessuten var det omfattende sotskader innvendig i lokomotivet (se fig. 3). Av utvendige skader var glasset knust i en siderute.

Basert på de registrerte brannskader og funn antar havarikommisjonen at brannen startet i høyspentkablene i gulvet ved hovedtransformatoren. Det er vanskelig å fastslå den direkte årsaken til at brannen startet. Mest sannsynlig skyldtes den en kortslutning i høyspentkablene som følge av nedbrutt isolasjon på grunn av oljepåvirkning, og / eller mekanisk slitasje. Man kan imidlertid ikke utelukke at brannen kan ha startet som følge av gnistdannelse, eller varmgang i en koblingsklemme.

The fire damages were located in the area of the main transformer and on the connected high-voltage cables. The most comprehensive damages were under and inside the lower part of the main transformer. (Figure 2, 4 og 5).

For å unngå tilsvarende branner anbefaler havarikommisjonen at EL16 lokomotivene modifiseres tilsvarende det som har blitt utført på RC4 lokomotivene. Dette vil medføre at oljesølet blir eliminert og at faren for gnister og varmeutvikling i løse koblingspunkter blir redusert. I tillegg vil en mer robust kabelisolasjon redusere faren for overslag og kortslutninger.

Det er sannsynlig at brannen i lokomotiv EL16.2210 skyldtes kortslutning i høyspentkabel som følge av degenerert isolasjon, på grunn av oljepåvirkning eller mekanisk slitasje. Statens jernbanetilsyn tilrådes å påse at CargoNet AS foretar brannforebyggende oppgraderinger av det elektriske anlegget i sine EL 16-lokomotiver.

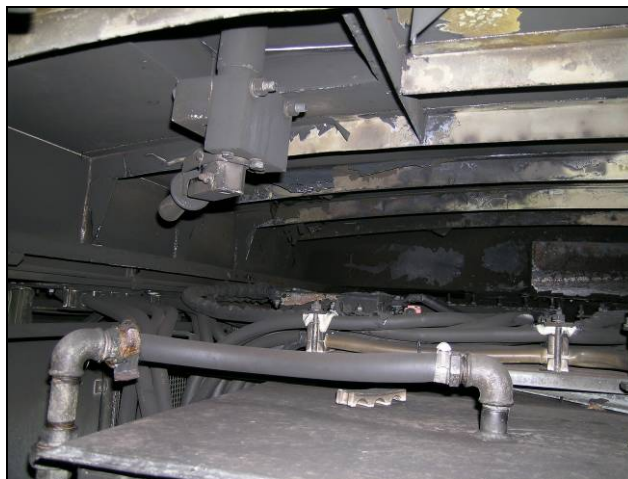
*Figur 3 Det var brannskader på toppen av hovedtransformatoren, samt store sotskader i hele taket innvendig i lokomotivet.*

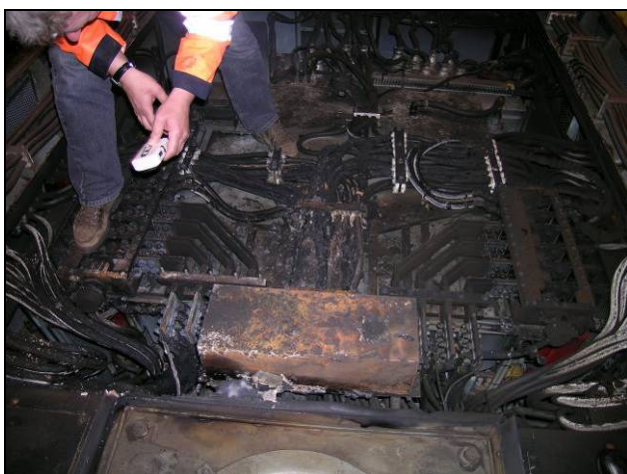
*Figur 4 Viser det brannskadde området under hovedtransformatoren*

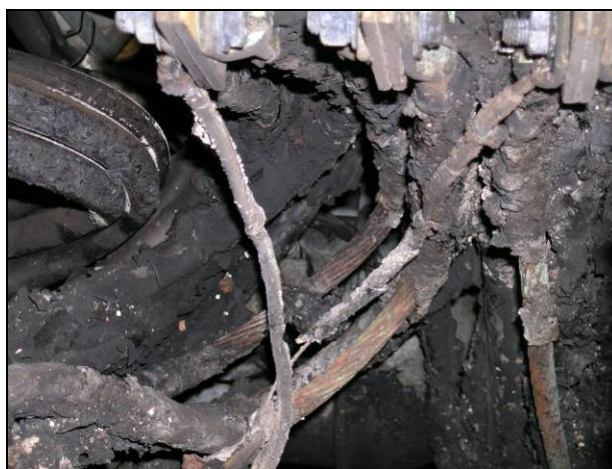
*Figur 5 Detaljbilde av utbrente kabler. Koblingsklemmene sees i bildets overkant*

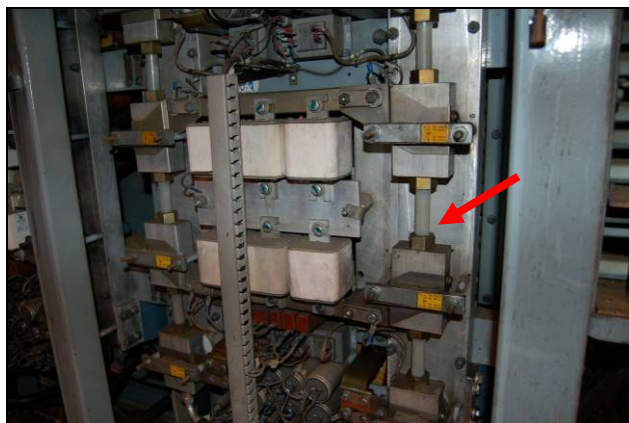
Det ble funnet flere kabler til og fra hovedtransformatoren der isolasjonen var svellet opp og gjennomfuktet av olje (se fig. 7). Oljen stammet fra kjølesystemet for vekselretter for traksjon (se fig. 6). Det ble senere opplyst at dette var et kjent problem på EL16 lokomotivene og ble oppgitt å skyldes dårlig løsning på koblingene for plastslangene for kjølingen. Oljesølet hadde blitt samlet opp ved hjelp av absorberende matter på gulvet i maskinrommet.

Figur 6 Viser en av plastslangene for kjøleolje.

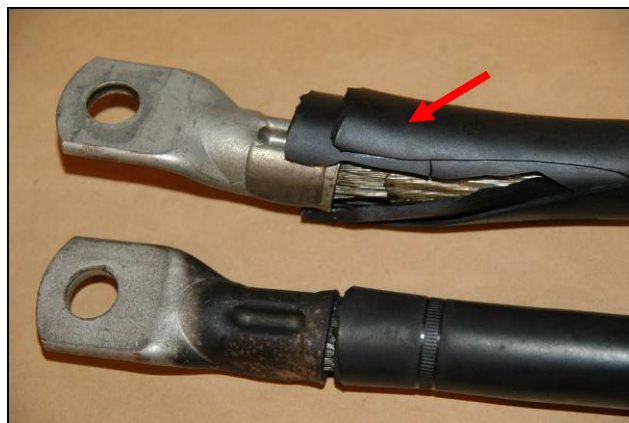
Figur 7 Viser kabelisolasjon som var oppsmuldret, påvirket av oljelekkasjene. Nedre kabel har ikke vært utsatt for olje og er OK.

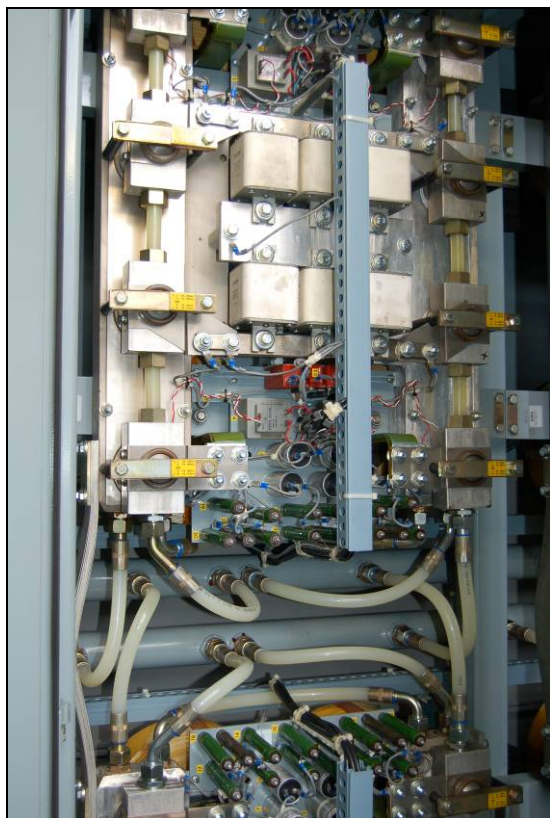
*Figur 8 Modifisert løsning for plastslanger og koblinger.*

Under samtalen kom det frem at etter ombygging av koblingene og plastslangene (se fig. 8) for kjølesystemet til vekselretter for traksjon, har oljelekkasjene med påfølgende oljesøl i maskinrommet blitt eliminert på RC4 lokomotivene.

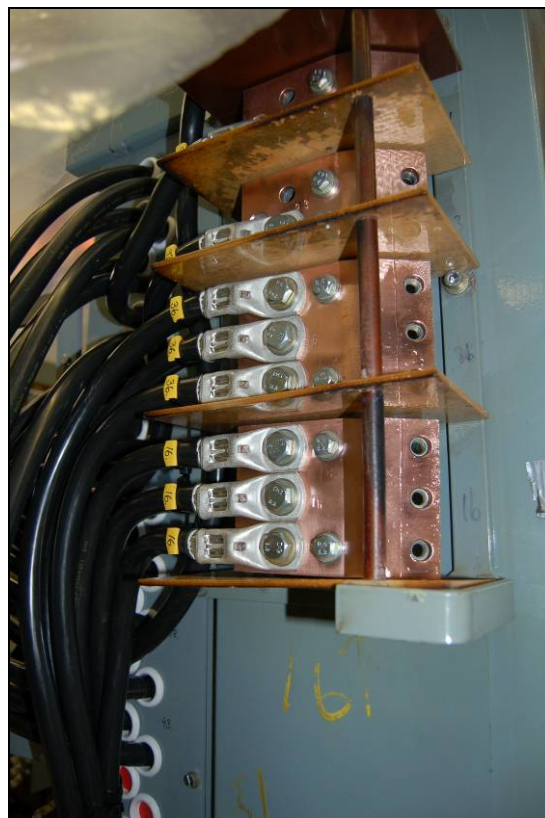
*Figur 9 Nye høyspentkabler koblet til strømskinne.*

Det fremkom også at høyspenningskablene har blitt skiftet til en type kabler som har mer motstandsdyktig kabelisolasjon. I tillegg hadde de hadde hatt erfaring med at kabelsko kunne løsne på koblingspunktene på grunn av materialforskjeller mellom kabelsko og koblingsskinner (se fig. 9). Derfor gikk man bort i fra løsningen med låseblikk og benytter nå sprengskiver og regelmessig ettertrekking ved periodiske ettersyn.
