RAPPORT

SL 2008/16

RAPPORT OM ALVORLIG LUFTFARTSHENDELSE OSLO LUFTHAVN GARDERMOEN 22.11.2004 MD81 SAS1457 OG BOEING 737-800 SAS336

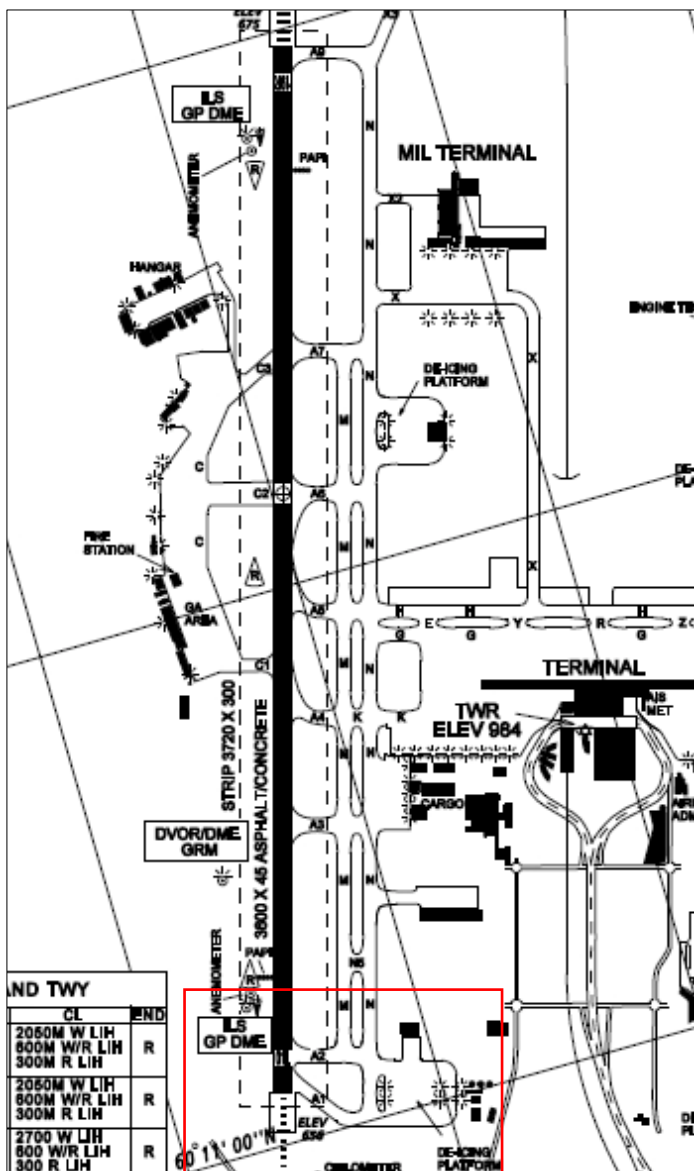
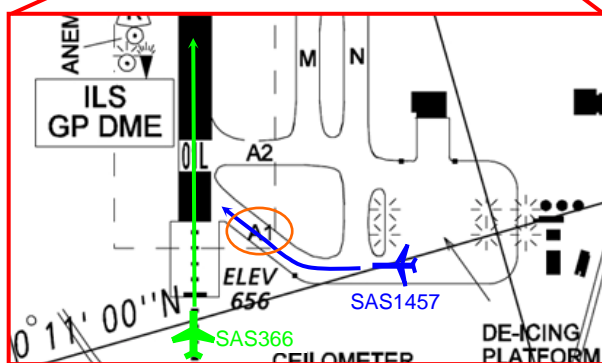
Figur 1: Utsnitt av flyplasskart for Oslo lufthavn, Gardermoen, rullebane 01L. SAS1457 er illustrert med blå farge. SAS366 er illustrert med grønt.

Taksebane A1 er konstruert på en slik måte at luftfartøy som venter på å ta av, har en vinkel på ca. 45° i forhold til rullebaneretningen. (Se figur 1.) Dette gjør det vanskelig for flygerne å se fly på sluttinnlegget til rullebane 01L. Hvorvidt utformingen har hatt avgjørende betydning i dette konkrete tilfellet, er uvisst.
