RAPPORT

Avgitt dato: 15.05.2006
SL Rapport: 11/2006

- Type og reg.:	British Aerospace 146-200, OY-RCA	
Operatør:	Atlantic Airways	
Radiokallesignal:	FLI610	
Dato og tidspunkt:	Onsdag 6. oktober 2004, kl. 0840	
Hendelsessted:	Alta lufthavn (ENAT)	
ATS luftrom:	Alta TMA, klasse D	
Type hendelse:	Lufttrafikkhendelse, flyging i strid med klarering	
Alvorlighetsgrad:	Klasse 4. Betydelig hendelse iht. BSL A 1-10	
Type flyging:	Ervervsmessig, ikke regelbundet	
Værforhold:	METAR ENAT 0750Z 18010KT 9999 BKN025 11/06 Q0999	
Lysforhold:	Mørkt	
Flygeforhold:	IMC	
Reiseplan:	IFR	
Antall om bord:	Besetning på 2+2 og 86 passasjerer	
Personskader:	Ingen	
Skader på luftfartøy:	Ingen	
Andre skader:	Ingen	
Besetning:	Fartøysjef	Styrmann

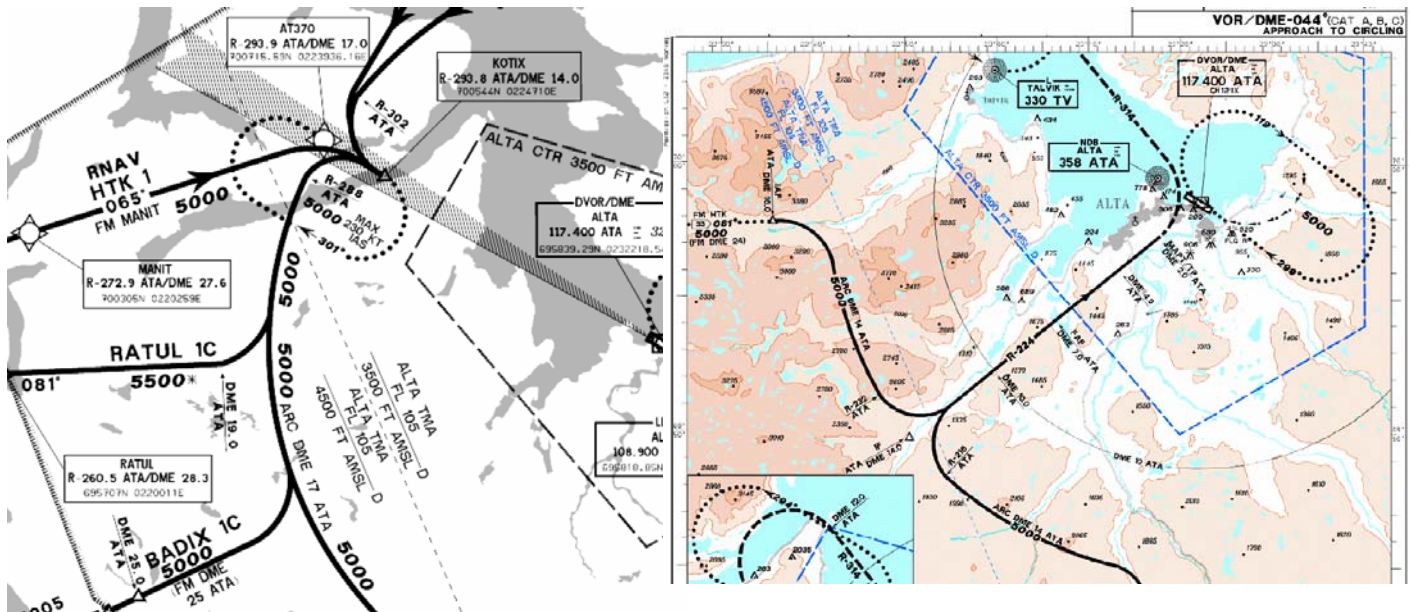
Styrmannen har overfor SHT gitt uttrykk for at det var planen å fly en ARC DME 17 for RWY 11 ved ankomst til Alta. Flygerne hadde bestemt seg for at hvis de av en eller annen grunn ikke kunne få denne innflygingen når de kontaktet APP, ville de legge seg i holding til klarering ble gitt. Styrmannen var PF og hadde fløyet til Alta 2-3 ganger tidligere, men hadde aldri fløyet VOR/DME-044°. Under de rådende skyforhold ville han ikke fly denne prosedyren.

Fig. 1: Kartutsnitt fra AIP viser STAR med ARC som ble fløyet i forhold til VOR/DME-044° ved Alta lufthavn

Undersøkelsen har vist at det oppsto en situasjon der flygelederen i Alta TWR/APP og besetningen hadde ulike oppfatninger av hvordan siste del av innflygingen skulle gjennomføres. Flygelederen hadde koordinert med kontrollsentralen at flygingen skulle komme over BADIX og videre fly VOR/DME-044°. Kontrollsentralen meldte aldri tilbake at besetningen ikke ville gjøre dette og dermed ble flygelederen i Alta sittende med feil forventning om hva besetningen ville gjøre. Utskrift av telefoni viser at avtalen mellom Alta TWR/APP og Bodø ATCC var at hvis besetningen ville ha en annen innflygingsprosedyre enn VOR/DME-044° skulle flygingen ledes over MANIT. Dette ble ikke gjort og flygelederen i Alta var i god tro da han forventet at FLI610 ville fly VOR/DME-044°. SHT mener mangelfull kommunikasjon mellom TWR/APP og ATCC er en årsaksfaktor til hendelsen.
