# RAPPORT

SL 2008/10

RAPPORT OM ALVORLIG LUFTTRAFIKK-  
HENDELSE OSLO LUFTHAVN GARDERMOEN  
07.09.2006 BOEING 737-800 OY-SEL OPERERT AV  
STERLING AIRLINES OG CESSNA 551 CITATION  
D-IRUP OPERERT AV TRIPLE ALPHA  
LUFTFARTGESELLSCHAFT

Avgitt dato: 10.07.2008  
SL Rapport: 2008/10

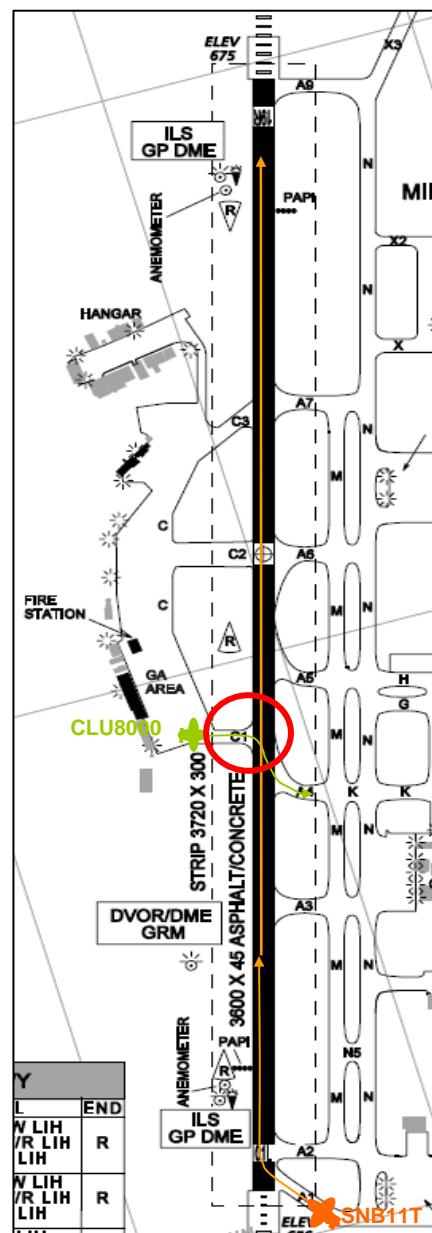
Besetningen på CLU8000, som var parkert på General Aviation-området (GA-området), kontaktet TWR/W kl. 07:46:39 og ba om takseklarering. GA-området ligger vest for RWY01L (se figur 1). CLU8000 ble klarert til venteposisjon C1 for RWY01L.

SNB611T ble klarert til å entre rullebane 01L kl. 07:47:25, og fikk avgangsklarering kl. 07:48:19. Da SNB611T hadde begynt å rulle for avgang, observerte flygelederen at CLU8000 hadde passert venteposisjon C1 og var i ferd med å entre RWY01L. Flygelederen instruerte umiddelbart besetningen på SNB611T om å avbryte avgangen, hvilket de etterkom.

Figur 1: Kart over vestre rullebane ved Oslo lufthavn, Gardermoen. SNB611T er markert med oransje, mens bevegelsene til CLU8000 er markert med grønt.

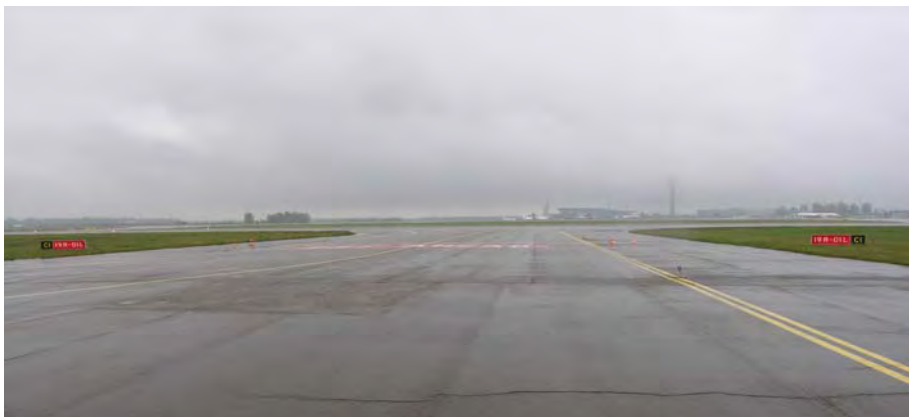
Venteposisjon C1 er forskriftsmessig merket med stopplysrekke, skilt, samt merking på bakken, inkludert ordene ”RWY AHEAD” (se figur 2).

Figur 2: Venteposisjon C1 sett fra GA-området

Venteposisjon C1 er forskriftsmessig merket, og det er ikke sannsynlig at posisjonen ble passert grunnet feil eller mangler ved merkingen.

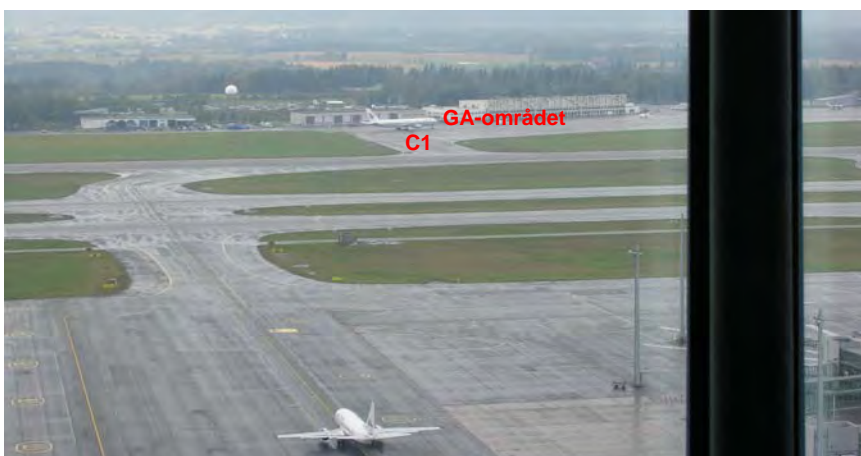
Venteposisjon C1 er godt synlig fra arbeidsposisjon TWR/W (se figur 3).

Figur 3: GA-området lengst bak i bildet, samt taksebane/venteposisjon C1 sett fra arbeidsposisjon TWR/W i kontrolltårnet
