RAPPORT

Avgitt dato: 12.03.2007
SL Rapport: 2007/06

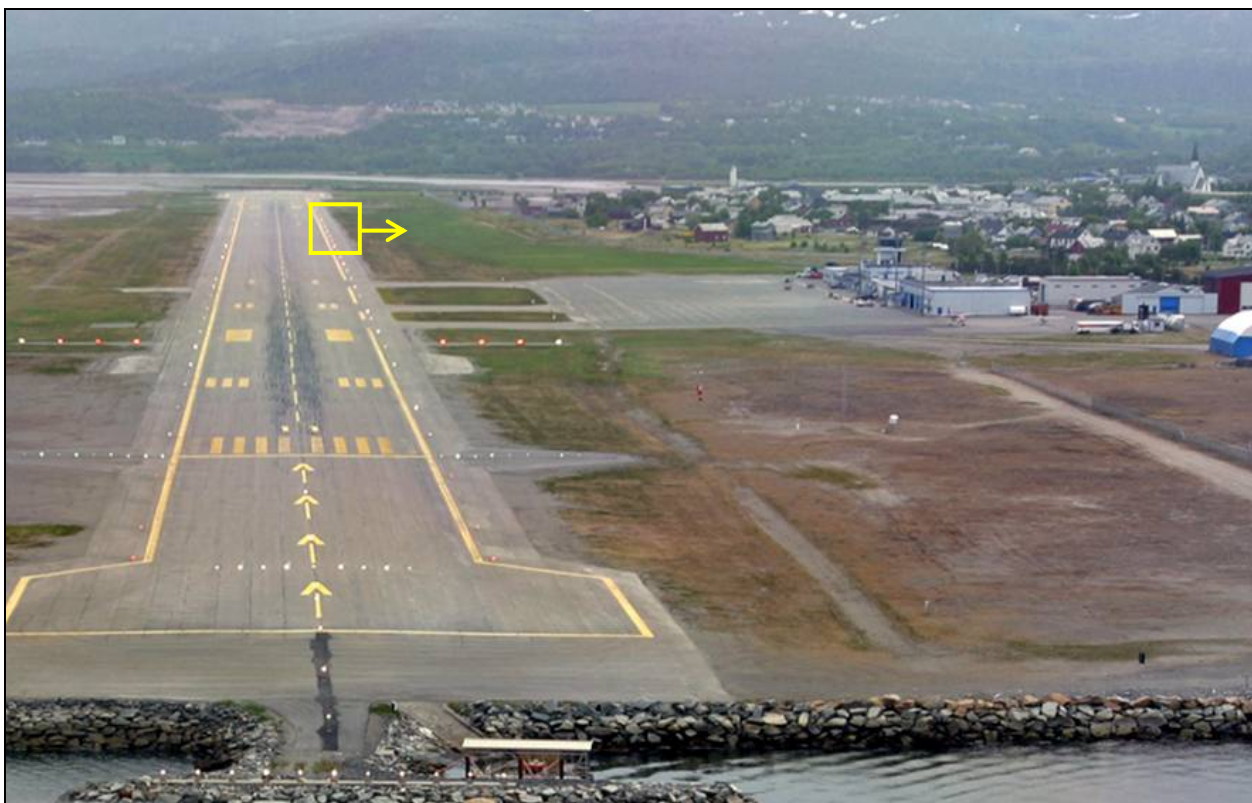
Sjåføren av BIL41 utførte feiarbeid i østenden av rullebanen. Han fungerte som en del av brann- og redningsstyrken mens han utførte dette arbeidet. Da hendelsen skjedde, hadde han nettopp kostet ferdig PAPI til rullebane 29, og deretter rygget inn på rullebanen for å koste denne.

Fig. 1. Hjullasteren (BIL41) befant seg innenfor merket område, og kjørte klar av rullebanen utenfor etablerte kjøreveier i pilens retning.

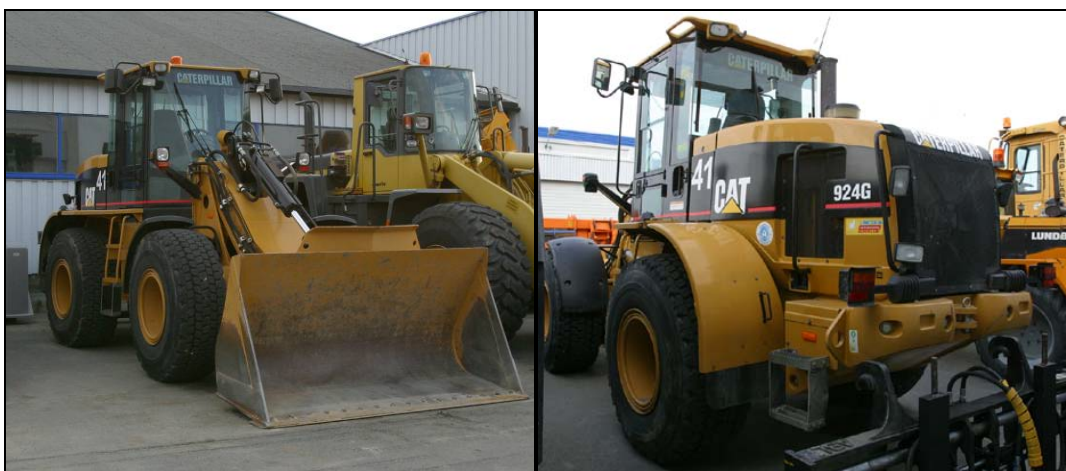
Hjullasteren hadde påslått blinkende varsellys på taket under hendelsen.

Fig. 2. Fotografier av BIL41. Under hendelsen var en stor kost påmontert foran.

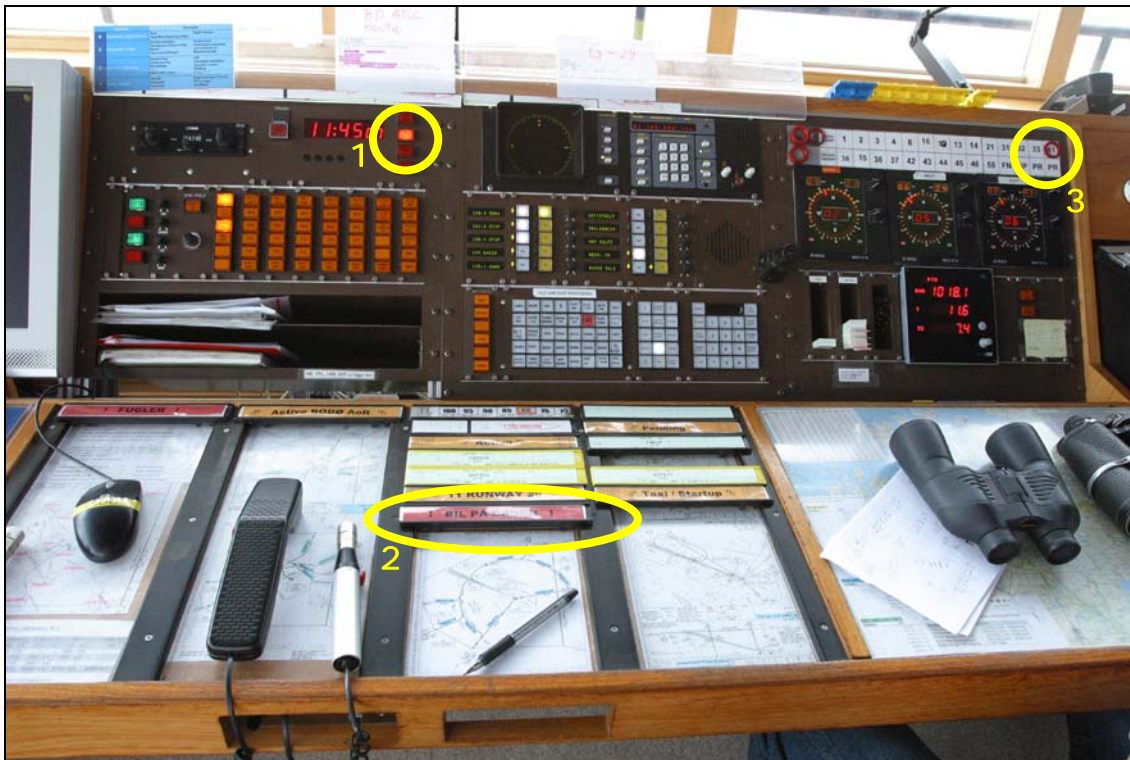
Fig. 3. Normal prosedyre for påminnelse om kjøretøy på rullebanen innebar tre ulike metoder for markering: 1: Blinkende lys, 2: Rød stripp og 3: Magnetbrikke

I det aktuelle tilfellet ble ingen av de tre metodene for markering benyttet. Ingen av de tilstedeværende i tårnet kunne gi noen forklaring på hvorfor så ikke hadde skjedd. De har forklart at de normalt ville ha brukt alle de tre hjelpemidlene ved ethvert tilfelle av kjøretøy på rullebanen. Gjennom samtaler fremkom det at samtlige tre metoder normalt ble benyttet av de fleste ansatte i tårnet når man tillot kjøretøy å benytte rullebanen.

SHT mener at det er uheldig å operere med tre forskjellige, men samtidige, metoder for å markere at hele eller deler av manøvreringsområdet benyttes av kjøretøy. Dette kan tyde på at ingen av de tre metodene isolert sett har vært oppfattet som tilstrekkelige som påminnelse for flygelederen. ACAMS er nå installert i Alta TWR og gir en ny mulighet for markering av opptatt rullebane. Avinor bør gjennomgå prosedyrene for markering av opptatte områder gjeldende for alle LTT-enheter, slik at man kan finne frem til en metode som egner seg godt til formålet. Denne bør standardiseres i regelverksform. I tillegg bør ansvaret for å markere at hele eller deler av manøvreringsområdet er opptatt formelt tillegges flygeleder. SHT har registrert at Avinor har et pågående oppfølgingsarbeid angående SL tilråding 42/2005 som retter seg mot disse forholdene.

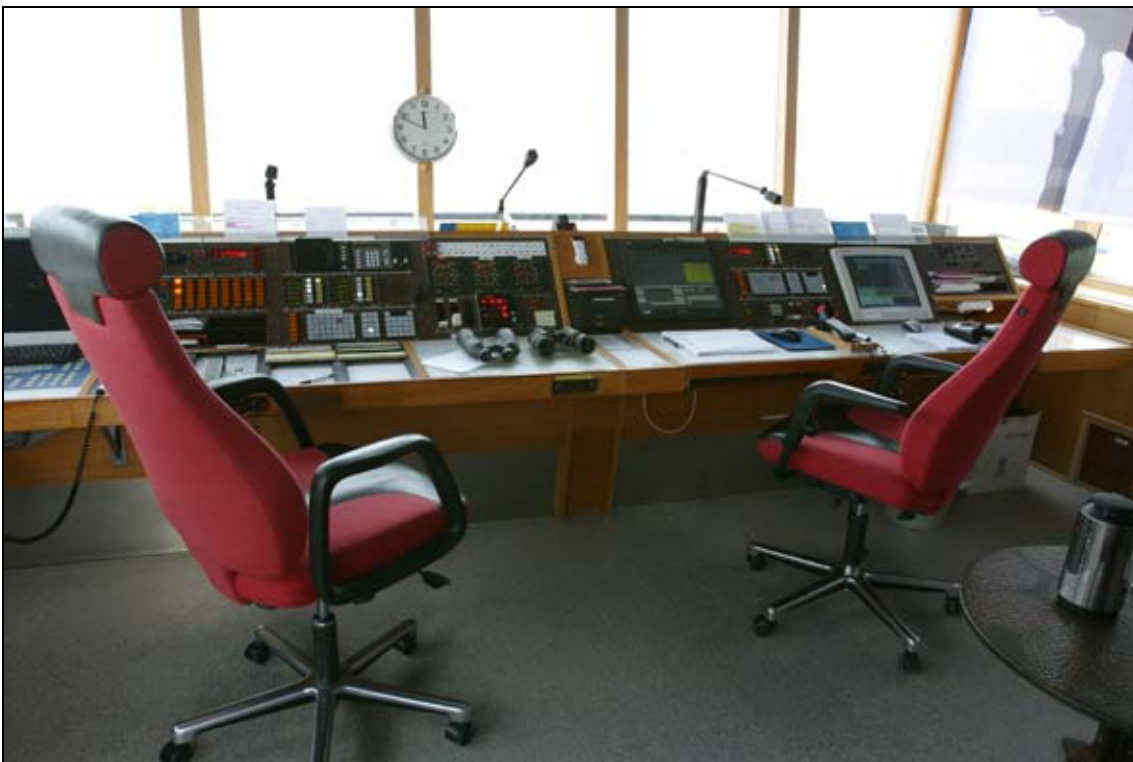
Lokalt regelverk beskriver ikke hvem som utfører markering av bil på rullebanen ved bruk av hver av de nevnte metodene. LTT-fullmektigens arbeidsposisjon er til høyre for flygelederens i kontrollrommet. For å kunne få tak i den røde markerings-strippen måtte LTT-fullmektigen lene seg over alle de tre seksjonene lengst mot høyre i trafikkbordet. Dette har gjennom samtaler blitt beskrevet som upraktisk og problematisk. Etter hendelsen har markeringsstrippen, når den ikke er i bruk, blitt flyttet til en posisjon mellom flygeleder og LTT-fullmektigens arbeidsposisjoner slik at den er lettere tilgjengelig for LTT-fullmektigen.

Fig. 4. Alta kontrolltårn. Flygelederens arbeidsposisjon til venstre, LTT-fullmektigens til høyre.

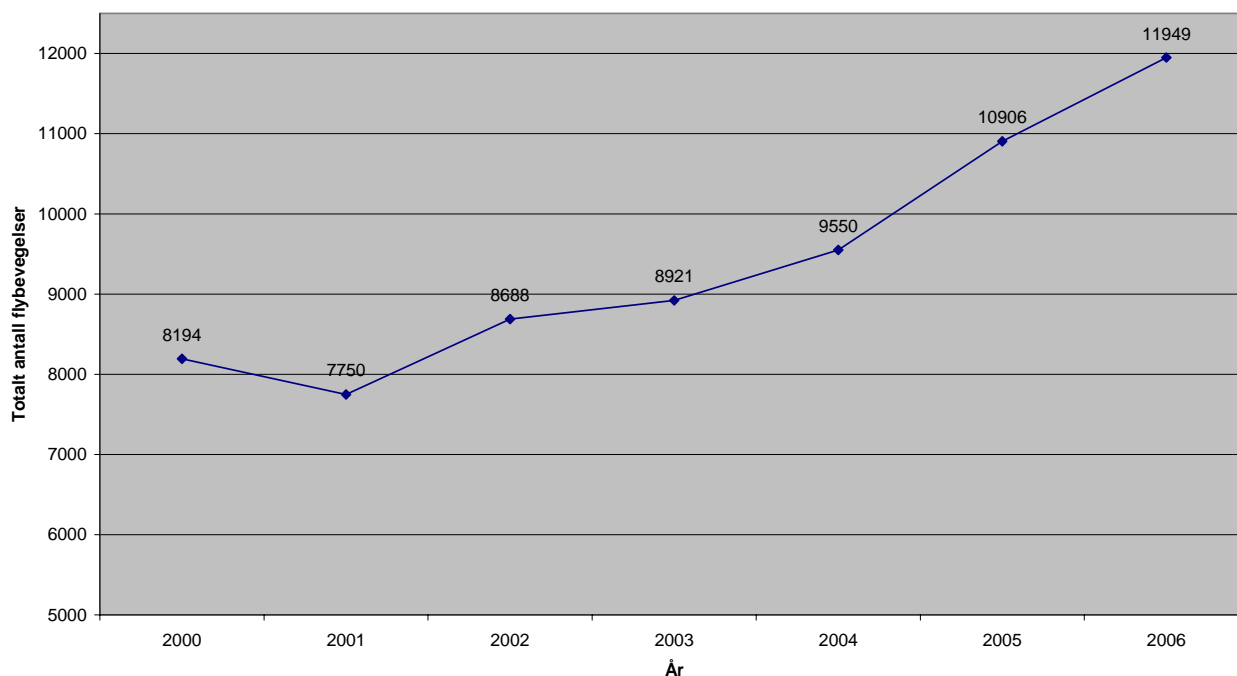
Antall flybevegelser ved Alta lufthavn 2000-2006

Statistikk fra Avinor viser en økning i totalt antall flybevegelser ved lufthavnen de siste 5 årene på 54%. Dette tilsvarer en daglig økning fra gjennomsnittlig 21,2 til 32,7 flybevegelser pr. døgn. Denne trafikken fordeler seg ikke jevnt over uken eller døgnet. Foruten rutefly håndterer enheten småfly, helikoptre og militære luftfartøyer uten standard reiseplan (RPL). Havarikommisjonen er ikke kjent med at det har vært innført restriksjoner i bruk av manøvreringsområdet som følge av økningen i trafikk og eventuelt kompleksitet i trafikkbildet.

Fig. 5. Totalt antall flybevegelser ved Alta lufthavn i perioden 2001-2006.
(Kilde: www.avinor.no/Norsk/Trafikk/Statistikk/)
