RAPPORT

Avgitt dato: 21.12.2006
SL Rapport: 34/2006

- Type og reg.: Cessna Skyhawk, C-172M, OY-ECD
- Produksjonsår: 1973
- Motor(er): Lycoming O-320 E2D

Bukt ved ca. 1 NM sluttinnlegget rullebane 04 ved Brønnøysund lufthavn Brønnøy (ENBN), 65°27'N 012°12'Ø, Nordland fylke
Luftfartsulykke. Motorstopp og nødlanding i sjøen

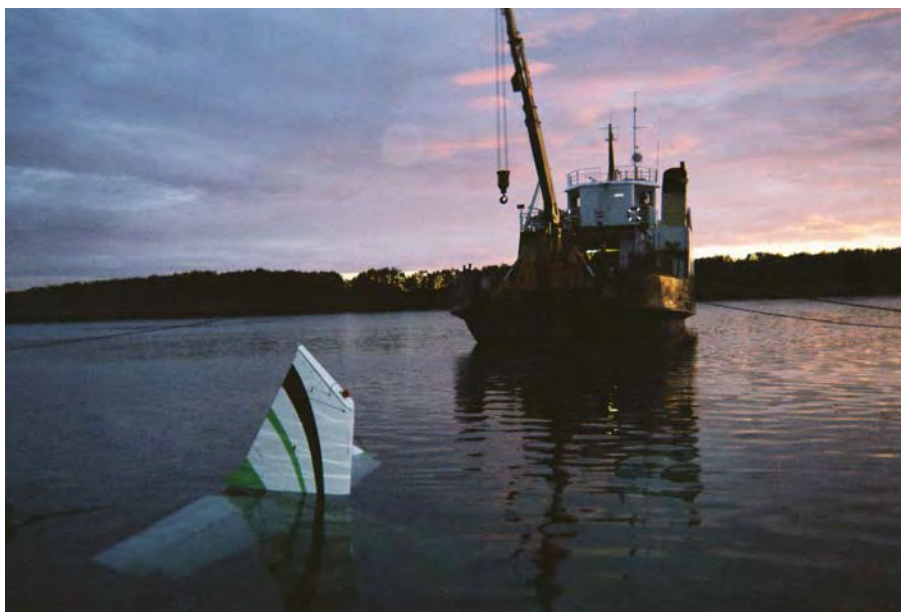
Fig. 1: OY-ECD etter havariet.

Flyet ble hevet dagen etter ulykken. Det ble ikke påført skader under heving. Flyet ble transportert til kai i Brønnøysund, der fly og motor ble spylt med store mengder ferskvann for å begrense korrosjon. Deretter ble det demontert og undersøkt før videre transport til hangar på Brønnøy lufthavn. Flyet hadde relativt moderate ytre skader som følge av havariet, men omfattende skader som følge av å ha vært i saltvann. Motordeksel og kåpe på neshjul var ødelagt. Plater på høyre vinge var deformert av statisk vanntrykk. Høyre vingetipp var skadet. Flaps ble funnet i "opp" stilling. Dreneringsventil i vannutskiller var trykt til åpen stilling ved landingen. Sjøvann var blandet med bensin i vannutskiller, bensinslange og forgasser. Bensintankene i vingene ble tappet for sjøvann og bensin, og det ble konstatert at hver vingetank inneholdt minst 35 l flybensin (Avgas). Tankvelgeren ble funnet i "OFF" posisjon da flyet ble hevet. Motor var i tilsynelatende god tilstand, med god og jevn kompresjon på alle sylindere. Havarikommisjonen fikk senere utført teknisk undersøkelse av magneter og tilhørende komponenter ved et spesialverksted. Undersøkelsen viste at det ikke var noen feil i tenningsystemet.

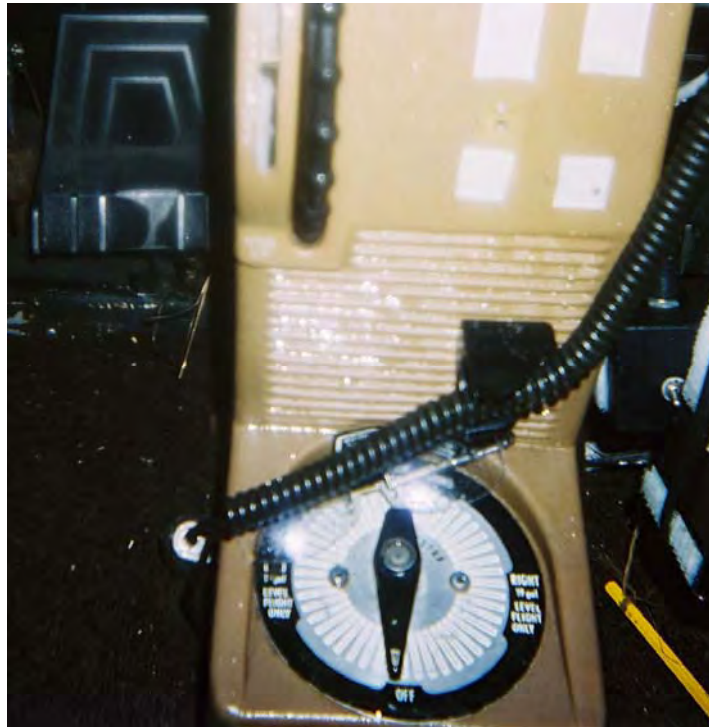
Fartøysjefen på OY-ECD stilte seg kort tid etter ulykken uforstående til at tankvelgeren ble funnet i "OFF" posisjon. På konkret spørsmål om han hadde utført noen nødsjekkliste, svarte han at det var det ikke tid til. Han fortalte videre at det var sjelden at denne tankvelgeren ble brukt i "OFF" posisjon. Ved parkering av flyet ble tankvelgeren vanligvis satt i "LEFT" eller "RIGHT" for å unngå at drivstoffet utlignet seg til laveste tank. Under flyging står tankvelgeren vanligvis i "BOTH". Fartøysjefen fortalte at OY-ECD hadde en tendens til å ha mer bensin på høyre tank enn på venstre tank. Følgelig var det vanlig på lengre turer at han for en periode benyttet "RIGHT". Under flygingen fra Røros til Brønnøy ble tankvelgeren endret fra "BOTH" til "RIGHT" for utjevning. Fartøysjefen har fortalt at da de entret Brønnøy TIZ, 14 NM ute, i minst 3 000 ft høyde, hadde han til hensikt å skifte tilbake fra "RIGHT" til "BOTH". Fartøysjefen har i et brev av 14. juli 2004 til havarikommisjonen blant annet skrevet følgende:

Flyets tankvelger er plassert nede på gulvet mellom de fremre setene. Tankvelgeren har en pil mot den posisjonen som er valgt. På motsatt ende av pilen er det en mindre ”hale”. Posisjon ”BOTH” er fremover i fartsretning, ”LEFT” / ”RIGHT” til respektive sider og ”OFF” bakover. Tankvelgeren kan vries fortløpende helt rundt både med og mot uret. For hver posisjon er det en liten fysisk markering.

Fig. 2: Viser tankvelgeren i posisjon ”OFF”.

Ved havarikommisjonens samtaler med fartøysjef og hans kone dagen etter ulykken stilte fartøysjefen seg helt uforstående til at tankvelgeren var i "OFF" etter havariet. Havarikommisjonen registrerer at han, i et senere brev, hevder at tankvelgeren ble skiftet til "OFF" rett før landingen.

Det er mulig fartøysjefen ubevisst, ved balanseringen av drivstoffet uforvarende kan ha kommet til å sette tankvelgeren i "OFF". Han kan ha sett eller følt feil på tankvelgeren og plassert "halen" på tankvelgeren i den retningen som pilen var ment å være. I så fall kan det forklare at tankvelgeren stod i 180 grader motsatt retning av den forventede posisjonen "BOTH". En annen mulighet er at den nydelige utsikten i området og kommunikasjon med lufttrafikktenesten i Brønnøy kan ha distraherert ham. Havarikommisjonen anser at motoren på OY-ECD meget sannsynlig har stoppet som følge av at tankvelgeren ble satt til "OFF" posisjon under innflyging til Brønnøy.
