SL RAP.: 8/2006**RAPPORT OM LUFTFARTSULYKKE VED BERGEN
LUFTHAVN FLESLAND 31. JANUAR 2005 MED ATR 42-320,
OY-JRJ, OPERERT AV DANISH AIR TRANSPORT***This report is also available in English***AVGITT
April 2006**

RAPPORT OM LUFTFARTSULYKKE VED BERGEN LUFTHAVN FLESLAND 31. JANUAR 2005 MED ATR 42-320, OY-JRJ, OPERERT AV DANISH AIR TRANSPORT

Typebetegnelse: Aerospatiale/Aeritalia ATR 42-320

Nasjonalitet og Dansk
registreringsmerke: OY-JRJ

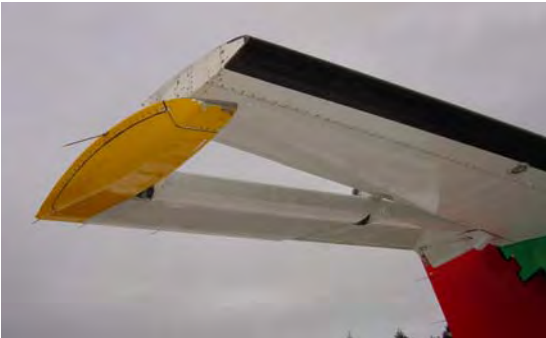
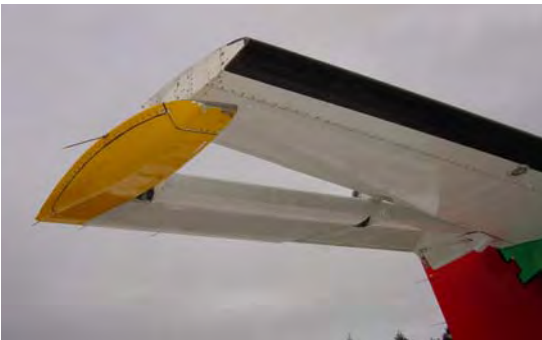
Fig. 1 Høyderoret på OY-JRJ etter landing

Etter landing viste det seg at kontrollproblemene skyldtes at høyre høyderorsflate hang ned under haleflaten, kun festet i det innerste av de tre hengslepunktene som normalt forbinder rorflaten med den horisontale haleflaten. Det manglet bolt i både midtre og ytre hengslepunkt. Begge boltene og en av mutrene som normalt skal holde hengsel-forbindelsene forsvarlig sammen, ble lokalisert. Den ene bolten lå på rullebanen, den andre inne i høyderoret.

- 1.1.9 Da besetningen gikk ut og inspiserte flyet, var det åpenbart hva kontrollproblemene skyldtes. Høyre høyderorsflate hadde løsnet fullstendig fra to av de tre hengslepunktene som normalt forbinder rorflaten med den horisontale haleflaten (stabilisatoren). Kun festepunktet innerst mot halefinnen var fortsatt intakt. Tippen på rorflaten hang 30 cm lavere enn stabilisatoren.

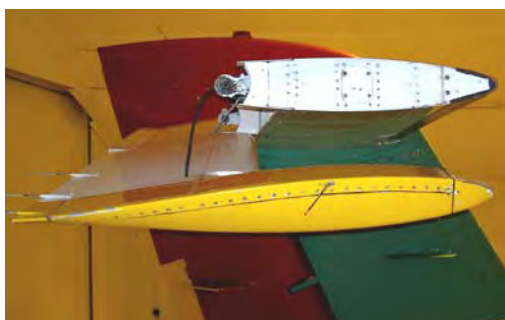
Fig. 4a Høyre haleflate sett fra siden

Visuell inspeksjon og fotografering ble foretatt før høyderoret ble avmontert. Det manglet bolt i både midtre og ytre hengsepunkt. Tilstanden for innerste hengsepunkt var normal; mutteren var trukket til, skiver og "bushings" var på plass og bolten var ikke bøyd. Det var ingen tegn til at stabilisatoren var deformert.

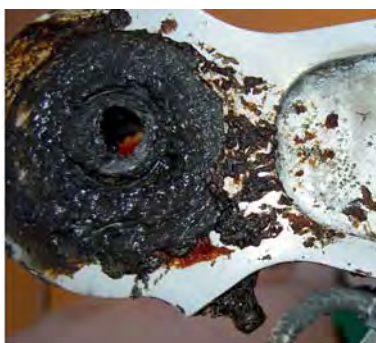
Fig. 4b Ytre hengsepunkt

Braketten som lagrene sitter i er utstyrt med smørenipler. Smørefett (grease) blir tilført lageret gjennom et hull i braketten og spor/hull i ytre lagerbane. Bolthullet i lageret på midtre hengsepunkt var fylt med smørefett. Det var tilnærmet lodrette skuremerker på siden av det midtre festeøret. I bolthullet på midtre og ytre lager var det spor av

overflatekorrosjon. Bolthullet på indre lager var blankt og uten noen form for korrosjon. Alle de tre lagrene var velsmurte og roterte fritt.

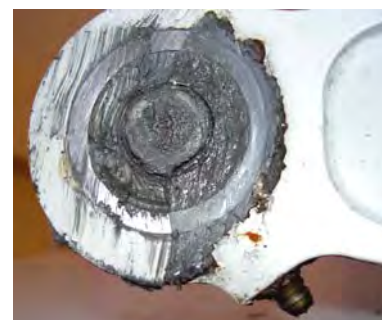
Fig. 4c Midtre hengsepunkt

- Korrosjon i midtre og ytre bolthull tyder på at forbindelsen har vært løs, slik at fuktighet kunne trenge inn i hullet
- 2.3.5 Følgende funn tydet på at midtre hengslebolt falt ut på et tidligere tidspunkt enn ytre bolt:

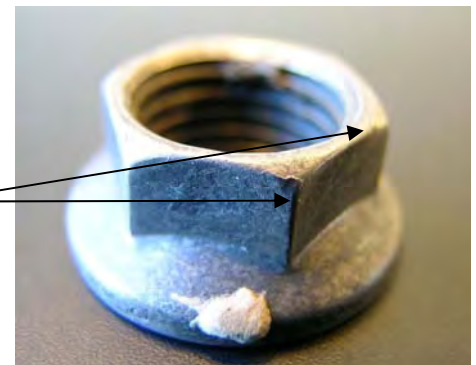
Fig. 6c Mutter med verktøymerker og kitt (Torque seal)

I forbindelse med undersøkelsen av denne ulykken ble den selvlåsende mutteren fra ytre hengslepunkt entret på bolten fra ytre hengslepunkt med håndkraft og trukket til med verktøy inntil to gjenger på bolten var synlige på "utsiden" av mutteren. Tiltrekkingskraft (torque) som måtte til for å dreie mutteren ytterligere ble målt til 33 lb in. Dette er den kraften som må til for å bryte selvlåsingen på mutteren i den tilstanden den var i da den ble funnet (ikke rensset og ikke oljet). Til sammenligning ble den selvlåsende mutteren fra indre hengslepunkt installert på samme bolt (ytre hengslebolt). Den tilsvarende målte torque-verdien var 50 lb in.

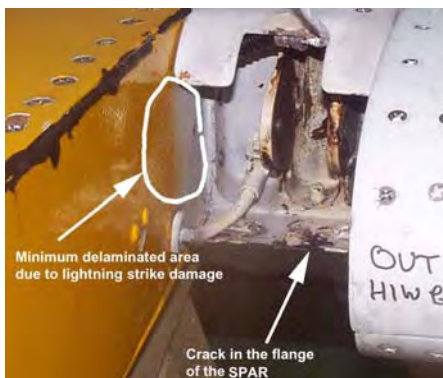
Fig. 7a Skade på hovedbjelkens flens ved ytre hengslepunkt

Nærmere undersøkelser avdekket at høyderoret i tillegg til synlige skader på "leading edge fairings" hadde skader i hovedbjelken. Det var også spor etter tre lynnedslag. Elevatoren måtte således gjennom omfattende reparasjoner for å kunne tilbakeføres til operativ drift.

2.3.1 Havarikommisjonen mener skadene på ”leading edge fairings” og flensen på hovedbjelken oppstod som følge av unormale bevegelser da hengslepunktene løsnet. Lynnedslagsporene som ble oppdaget i etterkant av hendelsen antas å ha oppstått tidligere, og var uten betydning i denne saken.
